박남규 이학번사
국립과학수사연구소
물리분석과장

빌딩 화재의 특징과 조사(下)

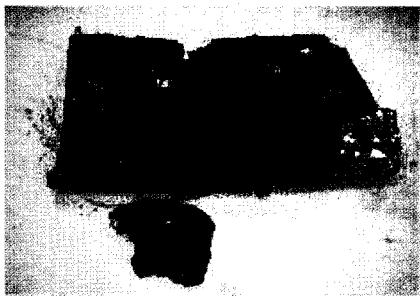
학교 화재는 초·중·고와 대학의 유형이 다소 다르게 나타난다. 초·중·고의 실내 화재는 교실에 설치된 선풍기나 전등, 낡은 배선 등 시설에서 발화되거나 TV 등 교보재에서 발화되는 경우가 많다. <사진 16~17>은 한 중학교에서 발생한 화재현장에서 수거한 TV 잔해물이다. 화재 당일 교사가 교실의 문을 시건하고 퇴근한 지 4시간 후에 TV보관함에서 출화된 것으로 조사된 화재로, 내부 코드에서 단락에 의한 발화로 추정되었다. 아쉬운 것은 사용 후 플러그를 뽑아 대기전력을 제거하는 것이 바람직했다고 본다.

〈사진 16〉 학교 교실에서 수거한 TV

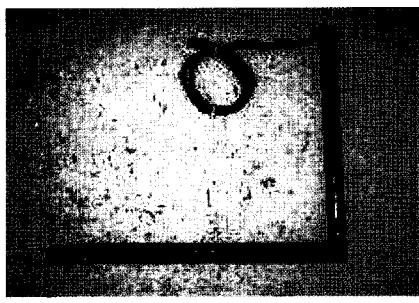
〈사진 19〉 도금기의 온도조절용 히터 분리 형태

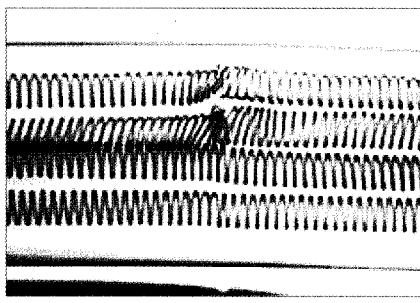
〈사진 18〉은 한 대학의 실험용 도금기에서 화재가 발생한 것으로 다행히
주변에 가연물이 많지 않아 큰 화재로 전이되지는 않았다. 도금기의 온
도를 유지하는 히터가 과열되면서 화재가 발생한 것으로 x-ray를 통해
내부 열선을 확인(사진 20 참조)하여 변형부분을 찾아 분해 후 현미경으
로 히터의 과열 용융부위를 촬영한 것이다(사진 21 참조).

〈사진 20〉 히터 내부의 x-ray 사진 (왜곡 변형부분 나타남)

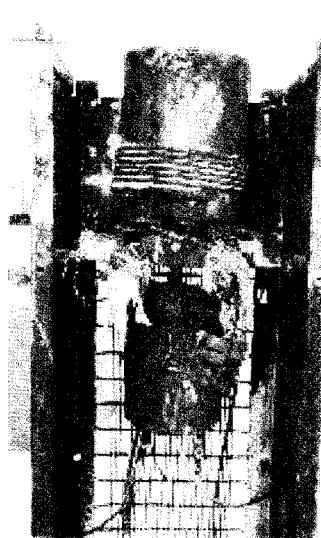
〈사진 22〉 냉·온수기 연소율

〈사진 22~24〉는 한 식당에서 발생한 화재의 냉·온 정수기 연소물과 서모스탯의 외형, 그리고 내부단자를 보여주는 것으로 온수탱크의 온도에 따라 반복적으로 작동하는 히터 전원스위치용 서모스탯이 극간 절연이 파괴되면서 통전되어 지속적 발열이 일어나면서 발화된 경우이다.

내부부품을 항상 점검할 수 없는 현실에서 이러한 화재에 대한 예방책은 우선 사용하지 않을 때 전원을 꺼놓는 것이 바람직하고, 설치장소를 목

재 등의 가구와 붙여놓지 말고 고립된 장소나 가연성 물질이 없는 곳에 하는 것이 피해를 최대한 줄이는 방법이 될 것이다.

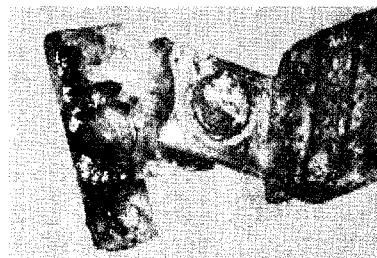
〈사진 24〉 서모스탯 단자 용융

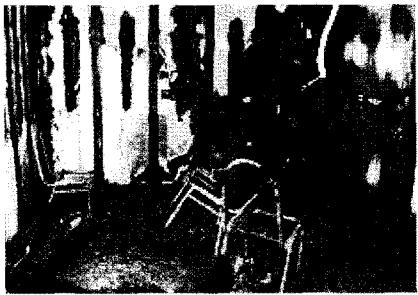
대형호텔보다는 중층의 여관에서 화재가 비교적 많이 발생한다. 그러나 시설이 잘 갖춰진 대형호텔이라도 사람이 인위적으로 착화시키는 것까지 완전히 막을 수는 없다. 몇 년 전 한 고급호텔에서 식당 운영권에 대한 이권 다툼으로 인화물질을 뿌리고 방화(사진 25 참조)를 한 사건이 발생했다. 재산피해는 어쩔 수 없는 일이었다고는 하나, 아무것도 모르고 엘리베이터를 타고 내려오던 호텔 직원이 화재로 인해 엘리베이터가 멈추고 유독가스가 침입하면서 질식사한 사례가 있었다. 넓은 공간에 인화물질을 뿌리고 심하게 연소하는 경우는 잔해에서 인화물질이 쉽게

검출되지 않는다. 그러나 실내에 설치된 CCTV의 렌즈는 소훼되었어도 녹화 저장 공간은 화재가 미치지 않은 곳이었기에 방화자의 행위를 증명할 수 있었다.

〈사진 25〉 한 고급호텔의 방화현장

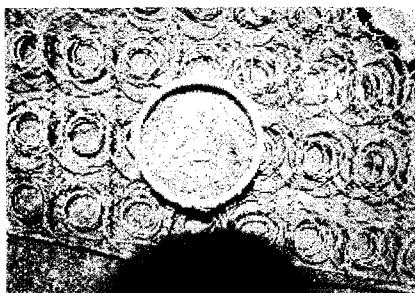
〈사진 27〉 연소 중심부에 위치한 재떨이의 진해

〈사진 26〉은 투숙객이 들어간 지 30분 이내에 화재가 발생한 것으로 침대 머리 부분에 어떠한 열원도 존재하지 않음에도 국부적으로 발화현상이 나타난 것은 담뱃불 외에는 기타 다른 원인을 추론하기 힘들다. 〈사진 27〉과 같이 재떨이 자체가 침대에 놓여 있음으로써 담뱃불의 거동을 짐작해주는 경우도 있다. 이때는 조사자가 화재 이전부터 재떨이가 위치해 있었다는 증명을 할만한 흔적을 확보해야 한다. ⑩
