냉동창고 화재사례 및 분석

이 천 냉 동 창 고 화 재 사 례 를 통 하 여
공 사 중 인 건 물 과 창 고 건 물 에 대 한
문 제 점 과 대 책 을 살 펴 보 고 자 한 다 .

글
김인태
김인태 공학박사
한국화재보험협회
조사연구팀장

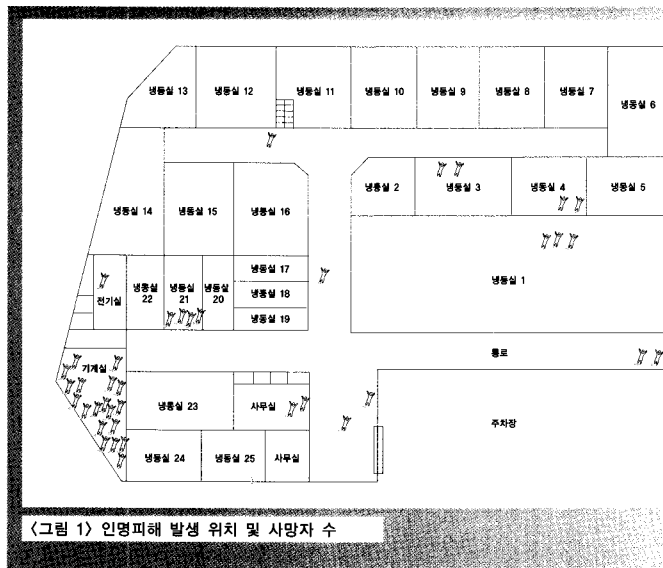
라. 피해 현황

<그림 1> 인명피해 발생 위치 및 사망자 수

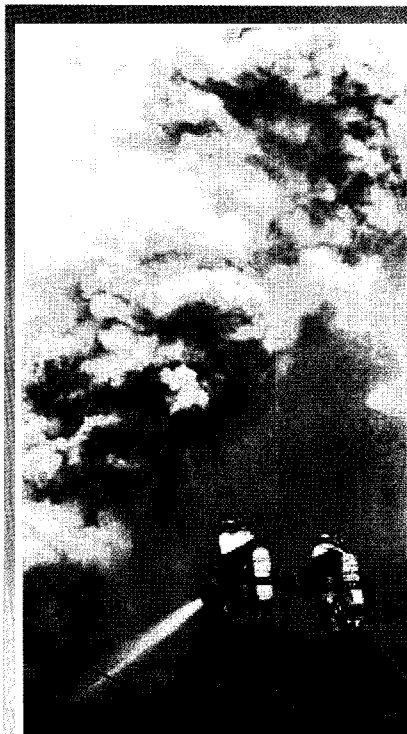
〈사진 3〉 지하층에서 분출하는 연기

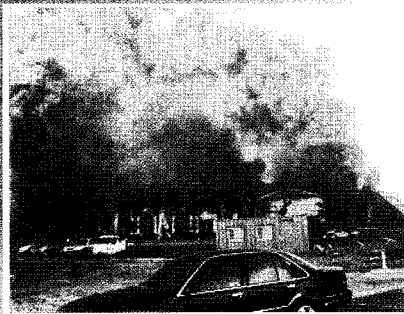
〈사진 4〉 화재발생 1시간 후 모습
