공연장 화재사례 및 분석

글 : 김인택 (국립중앙박물관, 화재조사팀, 소장, 공연박사)

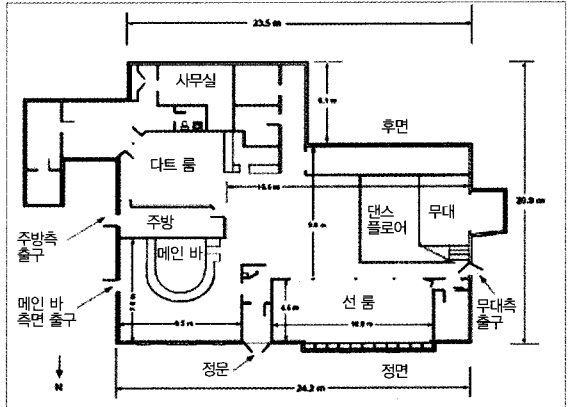
(그림 1) 스테이션 나이트클럽 내부 평면도

스테이션 나이트클럽은 Rhode Island주 West Warwick의 Cowesett Avenue에 위치한 연면적 412㎡의 단층 목조 건물이었다. 건물의 정면(북편)에는 정문과 정문으로 오르는 계단, 정문조명 등이 있었다. 정문은 양쪽으로 여닫는 구조이며 안쪽으로 현관과 복도가 있었다. 정문을 들어서면 좁은 입구 홀이 있고 문을 열면 티깃계 산소가 나온다. 티깃계산소의 우측에는 댄스플로어(Dance floor)와 선룸(sunroom), 식당구역 및 드러머 설치 공간이 있었다. 주방은 메인 바 및 다투룸과 분리되어

있었으며 주방 내에는 건물 밖으로 나갈 수 있는 출구가 있었다. 건물 후면에는 건물 밖으로 나갈 수 있는 출구는 없었으며 기존의 창 또는 문들이 모두 목재기둥 또는 패널로 막혀있었다.

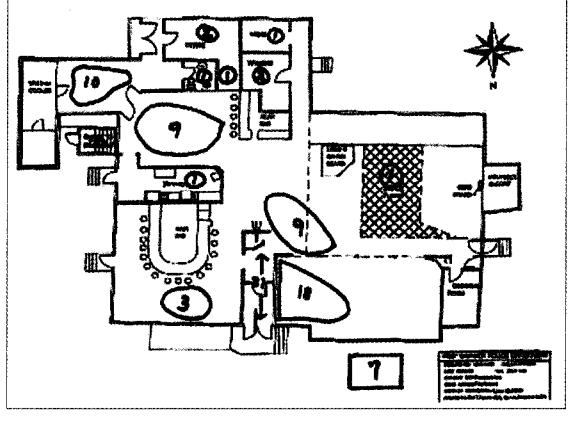
(다) 정문으로 탈출이 불가능해지자, 메인 바와 선룸의 창문이 2차 피난경로가 되었다. 보고에 따르면 창문으로 전체피난의 1/3이 이루어졌다. 선룸의 창문에 가까운 곳에 많은 수의 희생자들이 있었던 것으로 볼 때 무대쪽 문과 정문으로 탈출이 불가능해지면서 희생자들이 2차 피난로(예를 들면, 선룸의 창문)를 찾는 속도보다 빠르게 클럽내부의 상태가 견딜 수 없게 된 것을 알 수 있다. 소수의 희생자들이 메인 바에서 발견된 것으로 볼 때 메인 바가 견딜 수 없는 상태가 될 때까지 메인 바의 출구와 창문이 피난로 역할을 했다는 것을 알 수 있다.

(라) 상당한 숫자의 희생자들이 닳트룸(dart room), 창고구역, 건물 뒤쪽의 사무실에서 발견되었다. 이유로는 ① 건물에 익숙지 않아 그쪽에서 출구를 찾으려 했거나, ② 주방에 출구가 있다는 것을 몰랐거나 ③ 메인 바의 문을 향해 가다가 길을 잃은 것으로 추정된다.

〈그림 3〉 장소별로 발견된 희생자
