신축이음 중횡교차부의 연결방법 개선 시공사례

강 평 구 | 정회원 · 서울특별시 시설관리공단

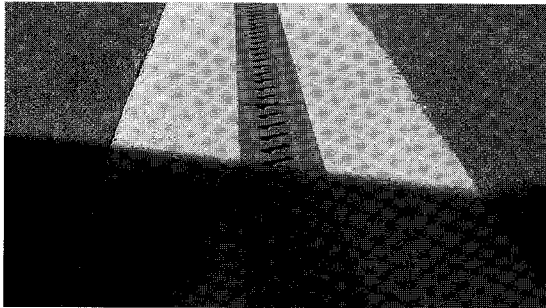
신축이음 직선연결부

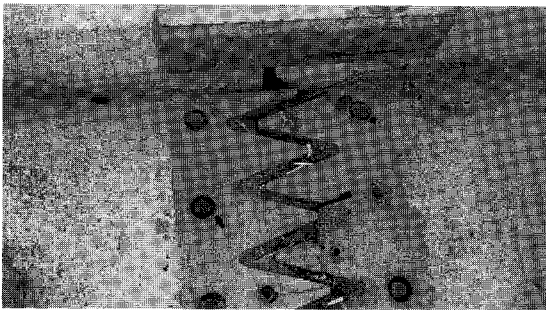
신축이음 단부

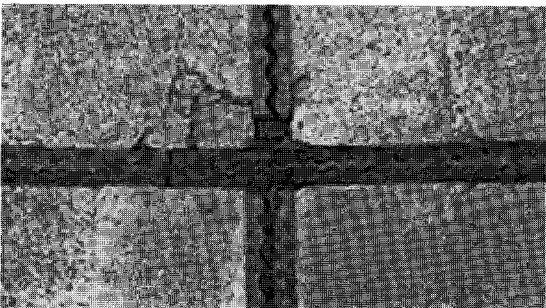
중형교차부

이러한 누수부위를 개선하기 위해 일체화된 누수방지고무를 사용하는 신축이음, 연결부의 커플링을 이용한 신축이음 등 제작업체들의 노력으로 직선연결부와 단부의 누수사례는 많이 개선되었다. 그러나 중형교차부의 누수방지에 대한 개선은 그 설치 개소수가 적고 교차부의 누수확인이 곤란하여 개선된 사례가 거의 전무한 실정이었다.

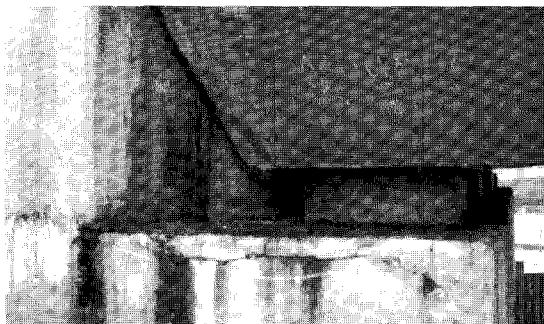
신축이음부의 누수는 신축이음장치 자체에는 제품의 내구성 향상으로 문제가 되지 않는다. 그러나 강우나 강설 특히 겨울철 염화칼슘 등의 제설제의 경우 강한 산성용액으로 노면에서 교량의 하부구조로 유입될 경우 교량에서 하중을 제일 많이 받는 교대나 교각의 코핑부 콘크리트를 중성화시키고, 균열이 있을 경우 침투되어 철근을 부식시켜 철근피복을 박리, 박락시킨다. 또한 누수된 물은 슬래브교의 경우 슬래브 하면의 인장철근 피복콘크리트를 열화시키기도 하고, 강제 교량받침을 부식시켜 상부구조의 정상적인 거동을 방해하여 거더나 슬래브에 균열을 발생시켜 낙교까지 이르게 할 수 있다.

코핑부 콘크리트 열화 및 철근부식

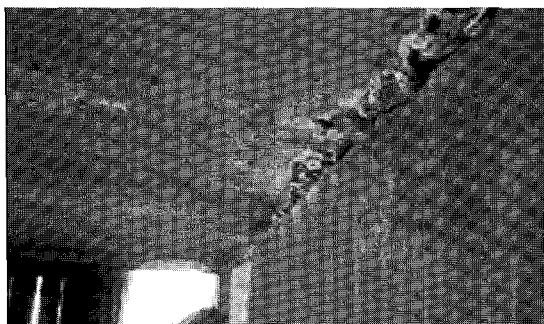
슬래브 하면의 보수재 박리

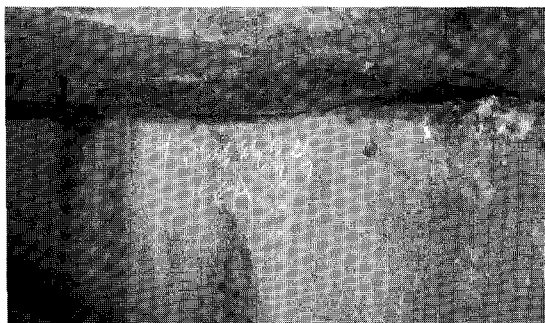
교량받침의 부식

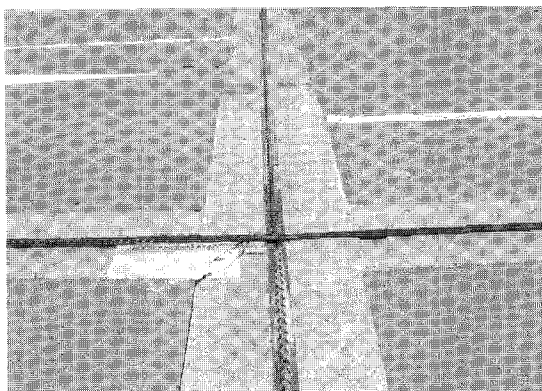
신축이음 중횡교차부의 개선전 시공방식은 특별히 이를 위해 제작된 제품이 없어 분리되어 있는 형태로 시공하여 연결부 누수방지를 위해 실리콘 등으로 씰링정도를 하는 형태였다.

그러나 이러한 형태는 횡방향 신축이음장치의 거동을 종방향 신축이음장치가 방해하는 형태이므로 신축이음장치의 팽창시 교차부에서 슬래브에 휨과 비틀림으로 교차부 후타콘크리트의 파손을 발생시켜 차량의 주행안정성을 저하시키고, 겨울철 최대 수축시 합성고무에 접착력이 약한 씰링제가 탈락되어 이 부분에 누수가 발생되게 된다.

개선전 +형 교차부

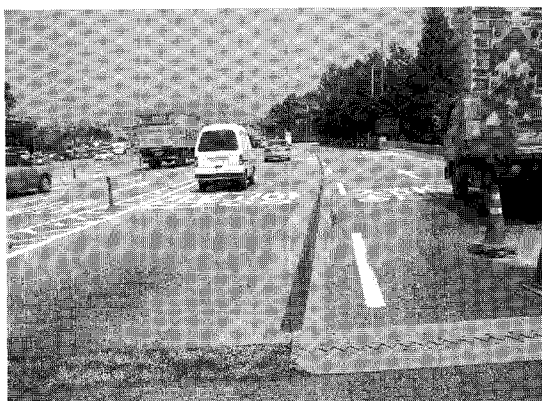
개선전 T형 교차부

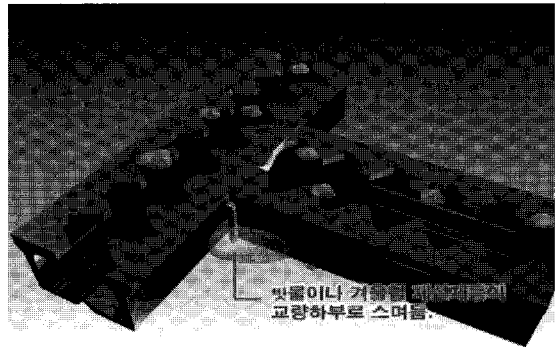
개선전 교차부의 이음부 누수

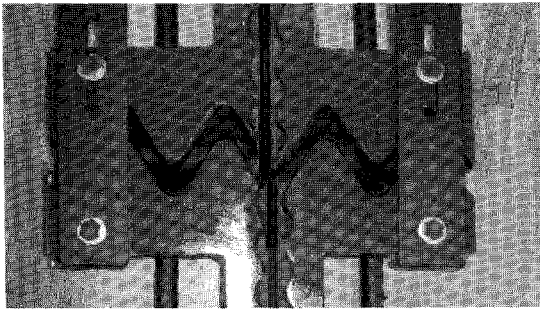
+형 중형교차부 신축이음

신축이음 중횡교차부의 개선된 형태는 기존방식의 문제점을 개선하기 위해 여러 가지 형태의 기하학적인 교차부를 공장에서 일체화 제작한 제품으로 설치하는 방식이다.

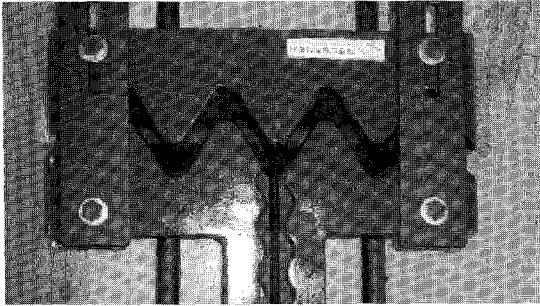
T형 중형교차부 신축이음

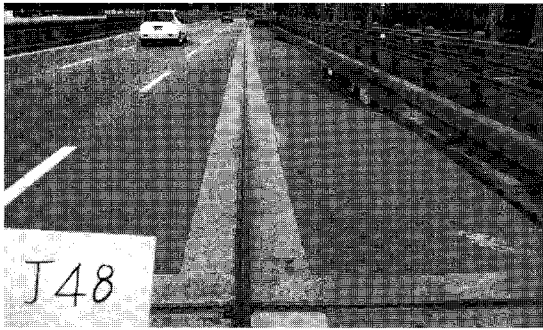
+형 교차부 공사전

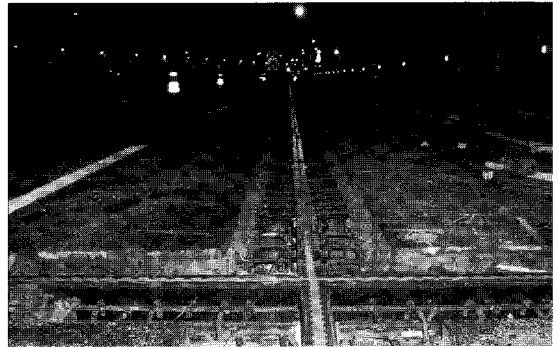
+형 교차부 공사중

본 교차부는 강결된 강재가 수축과 팽창을 반복하며 응력을 적게 부담하도록 설계유간보다 20%의 여유 유간을 부여하여 설치하였고, 개선된 방식은 시공 순서에도 약간의 아이디어가 필요했다. 기존의 방식이 횡방향 신축이음 설치후 종방향 신축이음을 설치하는 방식을 택하는데 비하여 개선된 방식은 교차부부터 시공해야 한다.

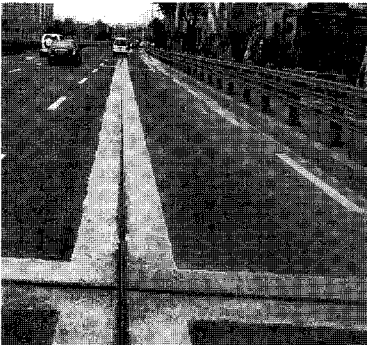
+형 교차부 공사후

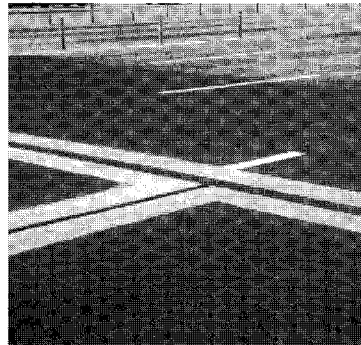
신사고가 T형 교차부 적용사례
