The Research on the Actual Condition and Maintenance Guide of Solar Power System

Abstract - Recently solar power system is increasing and planing to add it and 169 up to 2008 year march. In this paper, we researched sites installed PV system and analyzed problems .for improvement of electrical safety. Results of actual condition research on the sites have problems such as infiltration of moisture, aging of electrode, destruction of insulation and backsheet crack and so on. So we suggest maintenance guide of solar power system in a inspection statistical chart, For making a secure about a electrical safety, we should inspect solar power system by the KESCO guide and rule by periods.

Key Words : Maintenance Guide, Sorar Power System, Actual Condition

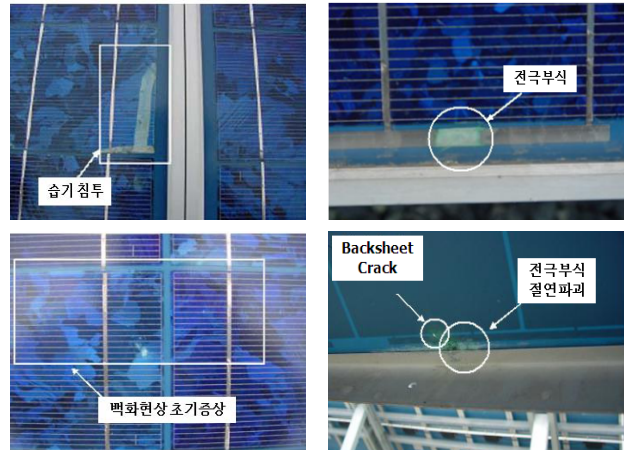
태양광 발전이 보급된지 10년이 지나고 있지만 유지보수 및 안전성 평가에 대한 지침 및 규정은 제시되지 않고 있다. 본 연구에서는 현장 실태조사를 통하여 태양광 설비의 문제점을 분석하였다. 그림 4는 현장실태에서 조사된 태양광 설비의 고장형태를 보여준다. 태양광 설비는 옥외에 설치되어 자연환경에 그대로 노출되어있기 때문에 습기침투, 전극부식, 크랙, 절연파괴 및 백화현상 등 많은 열화 현상을 나타내고 있다.

그림 4 태양광 셀의 열화
Fig. 4 aging of PV cell

그림 4와 같은 태양광 셀에서 절연파괴는 그림 5와 같은 메커니즘으로 인체 감전사고를 유발한다. 인체에는 450~900[V]까지 인가되어 감전사고위험성에 노출될 수 있어 이러한 요소의 정기적 점검이 필요하다.
