집속이온빔장치와 주사전자현미경을 이용한 박막 트랜지스터 구조불량의 3차원 해석

김지수*, 이석열, 이임수, 김재열
엘지 디스플레이 (주) 구미분석팀

Three Dimensional Reconstruction of Structural Defect of Thin Film Transistor Device by using Dual-Beam Focused Ion Beam and Scanning Electron Microscopy

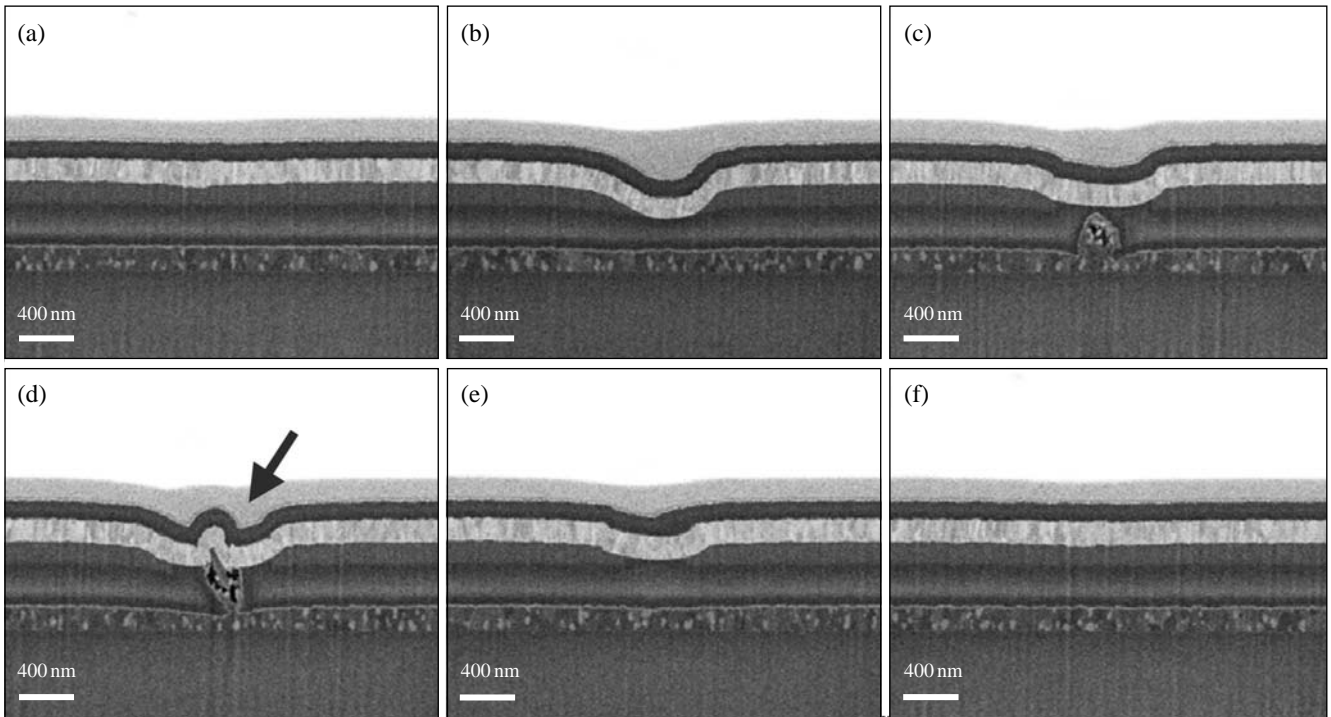
Fig. 1. 2D images of Cross-sectional dual-beam FIB/SEM after 1st alignment during serial sectioning (From (a) to (f)). The arrow mark shows the contact point between Data and Gate.

에 대해서 정렬을 완료하였다. Fig. 1은 연속절단 중 1차 이미지 정렬을 마친 2차원 단면이미지이며, (a)에서부터 (f) 순서로 진행하였다. Fig. 1-(d)에서 화살표시는 Data막과 Gate막의 접합 불량을 가리키고 있다.

측정되었다. COF(Chip On Film) 영역에서 Data 입력신호를 오실로스코프를 이용하여 파형측정 측정결과, Data 신호와 Gate 신호가 혼합되어 나타나는 것을 확인할 수 있었다(화살표시 영역). 박막 트랜지스터는 Data와 Gate가 Gate절연막을 사이에 두고 상/하에서 교차되는 구조로서 구조적 문제는 Data와 Gate 두 막에 영향을 끼치기 때문에 가로-세로의 십자가 형태로 선 불량을 발생시킬 수 있으며, Fig. 1-(d)에서 Data와 Gate막의 접합되어 있는 구조적 문제를 확인할 수 있었다. Fig. 5는 이미지 프로세싱 작업이 완료된 3차원 구조구현 이미지를 각도 0°, 45°, 135°, 180°로 회전시키면서 관찰한 이미지이고, 전체이미지(e)는 45° 기울인 이미지이다. 3차원 이미지에서 Data막과 Gate막의 형상 및 불량 현상을 이해할 수 있었다. 3차원 해석 결과, Gate와 Data가 접합되어 있고, 접합된 영역은 원형으로 융기되어 있으며 주변으로 막이 함몰되어 있었다. Data와 Gate를 구분하는 Gate절연막(SiNx)뿐만 아니라 Data와 Gate사이에서 신호를 전달하는 반도체 비정질 실리콘(Si)막도 유실되어 있었다. Fig. 1-(d)에서 Data막은 변형된 Gate막 형상을 따라서 증착되어 있고, Gate막 이외의 막들은 안정적인 공정이 진행된 것으로 판단된다. Fig. 1-(d)에서 점으로 관찰되는

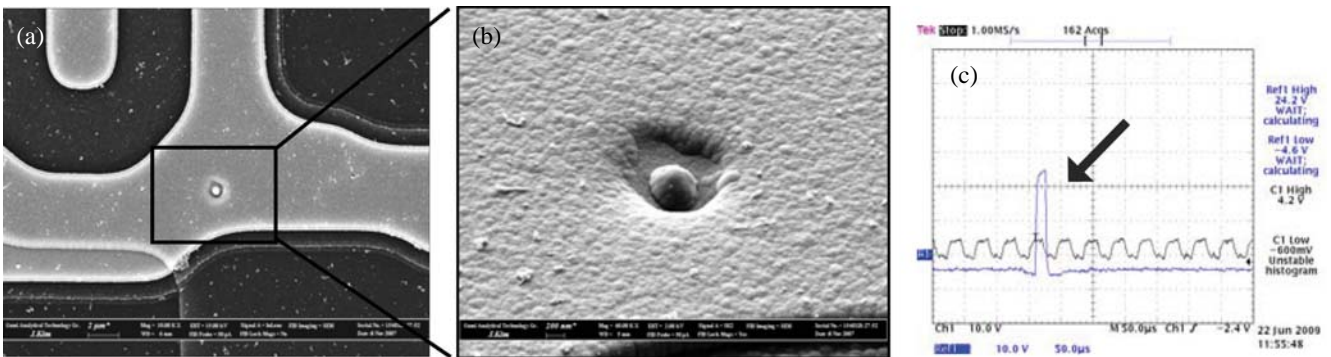
Fig. 4. View of defect (a) TFT device on NG Pixel (b) magnified image of swelling point (c) waveform data. The arrow mark shows the mixed data of Data and Gate.

Fig. 4는 Data와 Gate선 불량(line defect)을 유발하는 픽셀의 박막 트랜지스터 표면이미지와 Data-Gate의 신호 특성을 보여주는 파형측정 그래프이다. 박막 트랜지스터 표면에서 돌기형태의 특이변형 형상을 관찰할 수 있는데 돌기형상의 크기는 600 nm이고, 불량 영역 전체크기는 약 2µm로

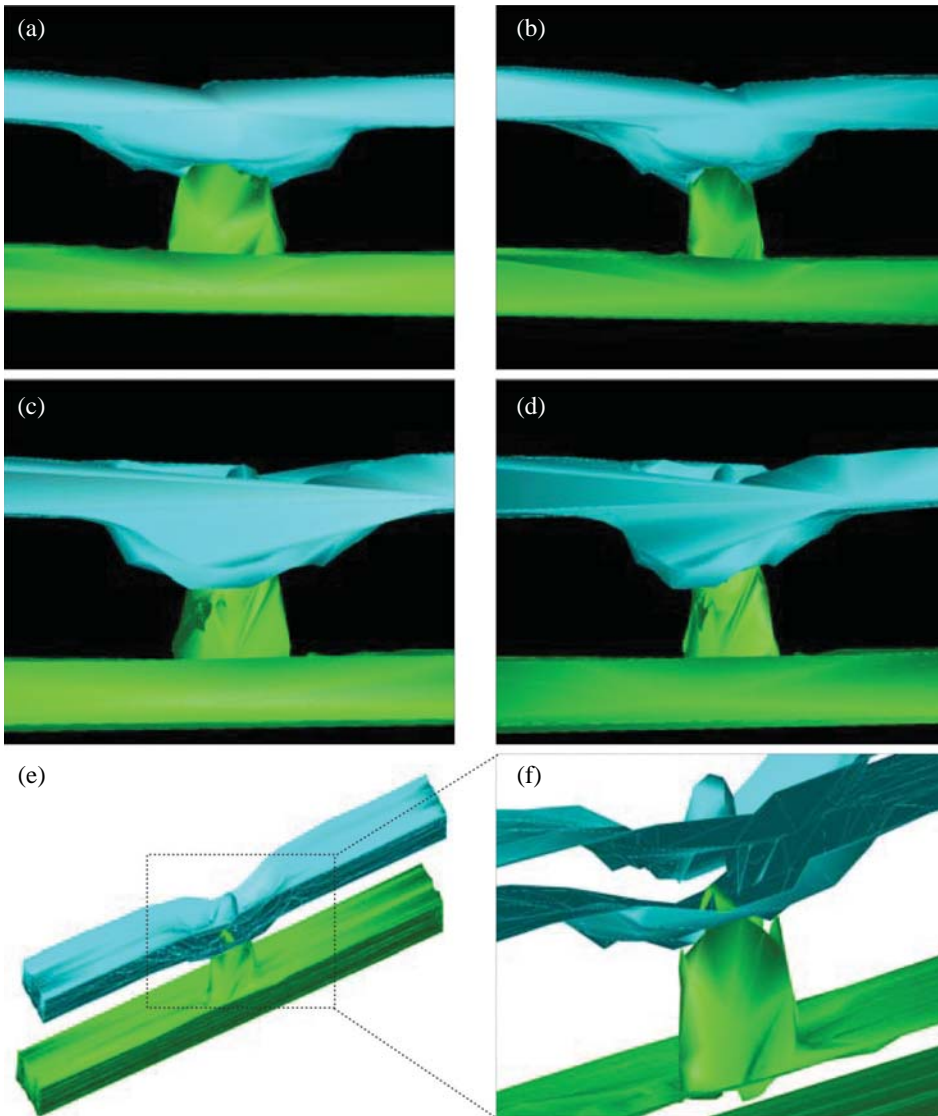
Fig. 5. The images of 3D reconstruction according to the rotation angle (a) 0° (b) 45° (c) 135° (d) 180° (e) Whole image of 3D reconstruction (f) Magnified image of short area.

Data-Gate 접합은 3차원 이미지에서 불량영역 전체가 접합되어 있으며, 그로 인해 용기된 것으로 확인되었다. 박막 트랜지스터에서 신호는 주기적/지속적으로 Data막을 통해서 입력되고, 입력된 신호는 Gate막의 ON/OFF 작용으로 Drain을 통해 투명전극으로 전달된다. 따라서 Fig. 5에서 관찰되듯이 Gate와 Data를 분리시키는 Gate절연막이 없고 두 막이 접합되면 입력되는 신호는 ON/OFF를 구분하지 못하고 Drain을 통해서 신호와 상관없이 투명전극에 계속적으로 전류를 공급하게 된다(권, 2003). 결과적으로 이 신호는 픽셀을 항상 밝게 빛나게 하며, 불량 박막 트랜지스터가 있는 픽셀을 교차하는 가로-세로 픽셀 선 전체에 동일한 문제를 야기하는 것으로 판단된다. 이 결과에 기인하여 Data-Gate 접합 불량은 Gate막 공정 이후 Gate절연막 증착 이전에 환경성 이물 또는 장비 내부 이물이 유입된 것으로 추정된다. 이 물의 상단에 Gate절연막 및 비정질 실리콘 막이 증착되고

Data막 증착 전 세정공정에 의해서 이물이 제거되면서 Gate절연막 및 비정질 실리콘막이 유실되어 Gate막 상부로 Data막이 증착되면서 Data막과 Gate막이 접합된 것으로 판단된다.
