차량용 시가 잭의 장착 실태조사 및 트래킹 특성 분석

최 층 석

전주대학교 소방안전공학과

Examination on the Mounting Status of Cigar Lighter Receptacle for Vehicles and Analysis of its Tracking Characteristics

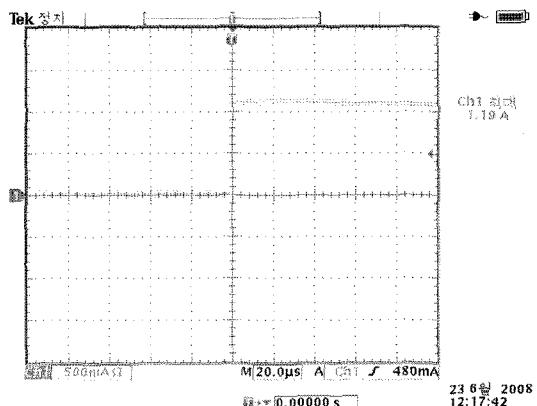
(a) Early progress of tracking

전류는 변화가 없이 0A(절연 상태)를 유지하다가 수초 이내에 불규칙적인 통전 경로에 따른 전류는 약 1.19A까지 상승하였으며 불안정한 전류 곡선이 관측된다.

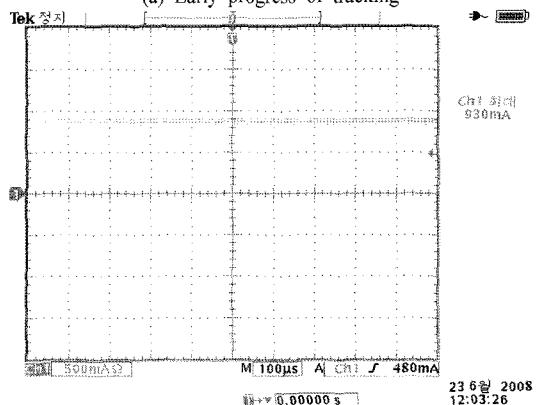
(b) Progression of tracking

그러나 수초가 지난 후 안정적인 미소방전의 발생과 전류 곡선을 보이는 것을 Fig. 3(b)에서 알 수 있었다. 안정된 상태의 미소방전이 지속될 때의 전류는 930mA 정도로 관측되었으며, 퓨즈의 용단 및 이상 정후는 시스템적으로 반응하지 않았다. 즉 과전류에 의해 차량의 소손을 방지하기 위해 설치된 퓨즈의 정격 전류가 15A에 비해 누설전류는 매우 적으므로 시스템을 보호할 수 없는 것을 알 수 있다. 그러나 육안으로 관측이 가능한 미소한 불꽃과 연기가 반복적으로 발생하는 것을 확인할 수 있다.

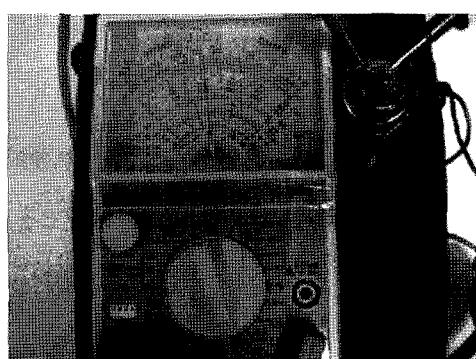
Fig. 6은 트래킹에 의해 소손된 시가 책의 전기 저항 특성을 측정한 실제사진이다. 멀티테스터(Multimeter, HC-260TR, korea)를 이용하여 시가 책의 양극(+)과 음극(−) 사이의 절연저항을 측정한 결과 약 30Ω로 확인되었다. 정상 시가 책의 경우 저항 값은 무한대로 측정되는 것이 요구된다. 그런데 소손된 시가 책의 저항은 발열체 수준을 나타내는 것으로 보아 전류가 흐르면 국부적으로 발열될 수 있고 주위에 가연물이 있는 경우 출화의 가능성도 배제 할 수 없다.

Fig. 6. Electricity resistance characteristics of cigar jack damaged by tracking.
