Oman SMP 시공사례에서 본 Seawater Intake 시설의 기술적 소고

이우진
GS건설(주) 기술본부 SOC지원팀 과장
leewj@gsconst.co.kr

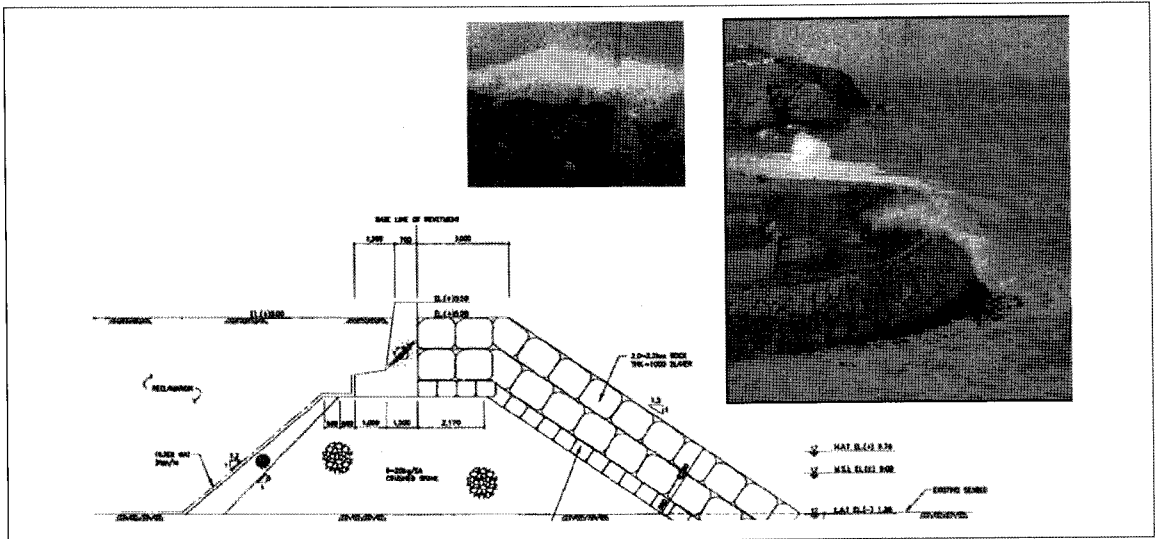
〈그림 4〉 Shore Protection 단면도 및 월파 사진

당해현장이 위치한 Oman 남동부의 Salalah지역은 중동에서도 독특한 몬순기후인 Khareef의 영향을 받아 4월 중순부터 5개월여 동안 습도가 높고 바람이 거세며 파고가 높은 기후특성을 갖고 있어 해상공사시 많은 제약이 수반되었다. 따라서 Khareef season 전 해상공사를 완료하기 위해 호안제체의 시공을 서둘러 마무리 짓고 배면부 Pump Station의 바닥 기초를 조성할 계획이었으나, Khareef season에 들어서자마자 Shore Protection 상부의 Parapet을 허용치 이상 월파하는 높은 파고가 지속적으로 엄습했으며(〈그림 4〉), 동시에 제체의 피복석 이탈이 관측되는 등 이상 징후가 나타나기 시작하였다.

먼저 제체 안정성을 위협할 수 있는 피복석의 이탈과 관련해서 피복석의 중량에 가장 중요한 인자인 설계파고의 적정성을 검토하였다. 당해현장은 설계당시 인근의 Salalah Port 방파제에 적용된 설계파고 - 재현빈도 100년, 수심 CD(-)18.0m 지점에

서의 심해파고 7.7m로부터 얻어진 $H_s=2.26m$ - 를 적용하였다. 그러나 시공단계에서 배면의 차수공사를 위한 공간 확보를 위해 호안의 위치가 당초보다 해측으로 5m가량 진출해 설치되는 등 비록 근접한 위치이긴 하지만 지형적인 변수가 작용했을 것으로 판단하고, 본격적인 Khareef season에 접어들기 전에 제체의 보강을 마무리 짓기 위해 노력하였다.

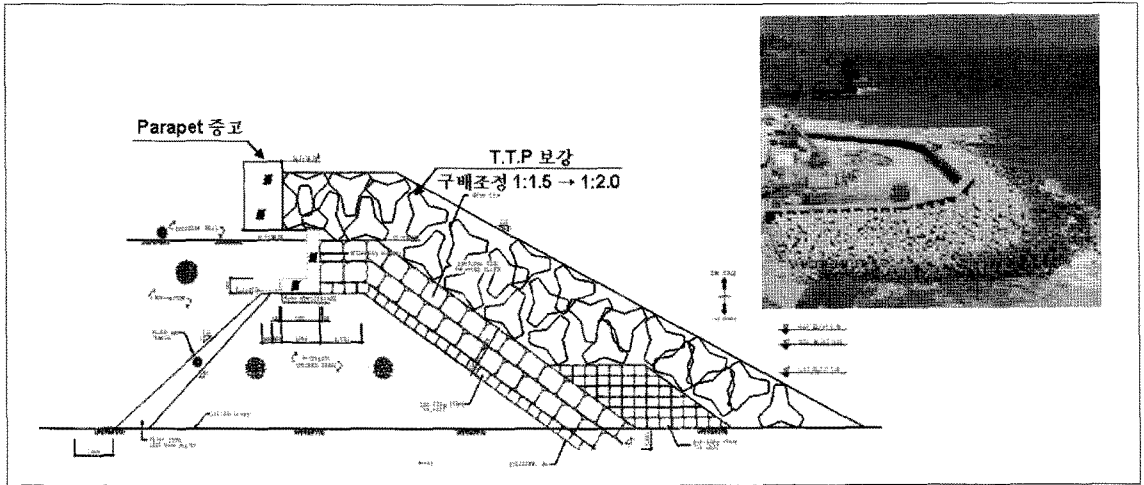
〈그림 5〉 Parapet 증고 및 T.T.P 보강된 Shore Protection 단면도 및 사진

파하는 현상은 재현되지 않았으며, 기존의 피복석 상부에 시공된 T.T.P 역시 블록간 자리잡음으로 인해 일부 소파 침하한 것 외엔 별다른 이상 징후를 보이지 않아 충분히 안정화되었다고 판단하고 있다.

기 적용된 설계파고($H_s=2.26m$) 하에서는 이론적으로 월파 또는 피복석의 유동이 불가함에 따라 관측된 파고를 역산하여 설계정수를 재산정하였다. 그 결과 월파제어를 위한 Parapet을 3m가량 증고하였고, 소파 및 피복석 보강을 위한 T.T.P의 규격을 주파향에 10톤, 그 외 지역에는 5톤으로 계획하였다. 또한 파의 처오름 높이를 완화시키기 위하여 T.T.P의 사면경사를 당초 1:1.5에서 1:2.0으로 변경 적용하였다(〈그림 5〉).

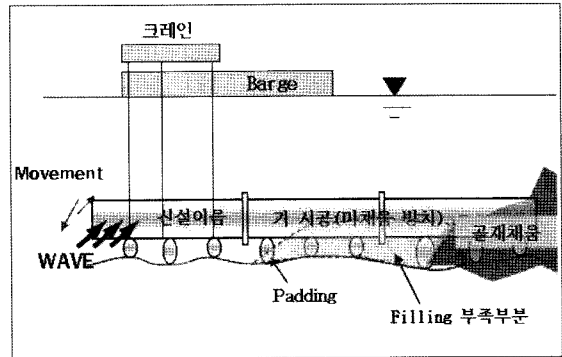
<그림 7> Joint 연결 후 되메움 전 자유단 노출 모식도

취수가 시작되는 Intake Head와 이를 육측의 Pump Station까지 연결하는 Pipeline (GRP Pipe D1,800 2 Line)을 시공 완료한 후 차년도 Khareef Season 전 Diver를 동원하여 과업구간을 조사한 결과 Pipeline 전반에 걸친 Joint부의 파손으로 인해 다량의 퇴매움재가 관내로 침투되고 있었다. 퇴매움 상부 피복석 또한 일부가 크게 유실되어 있는 등 많은 문제점이 발견되었다.

Pipe의 파손형태는 크게 (a) Joint간 과도한 Gap 발생, (b) Delamination, (c) Torn 등으로 분류될 수

항만 및 어항 설계기준(해양수산부, 2005)에 의하면 해저면에 매설된 관거는 시공 후 파랑이나 조류력의 영향을 받지 않는다. 그러나 SWI 시설 중 유일하게 수직으로 시공되어 있는 Intake Head가 높은 파력 및 수류력에 노출됨으로 인해 Pipeline 전반에 파손을 주었다고 가정하기도 무리가 있었다. 결국 시공 중 받은 파랑의 영향을 주요 원인으로 분류하고(<그림 7>), 피복석 유동시 관거의 해중 노출 또한 관거에 변위를 발생시킨 하나의 원인으로 고려하였다.

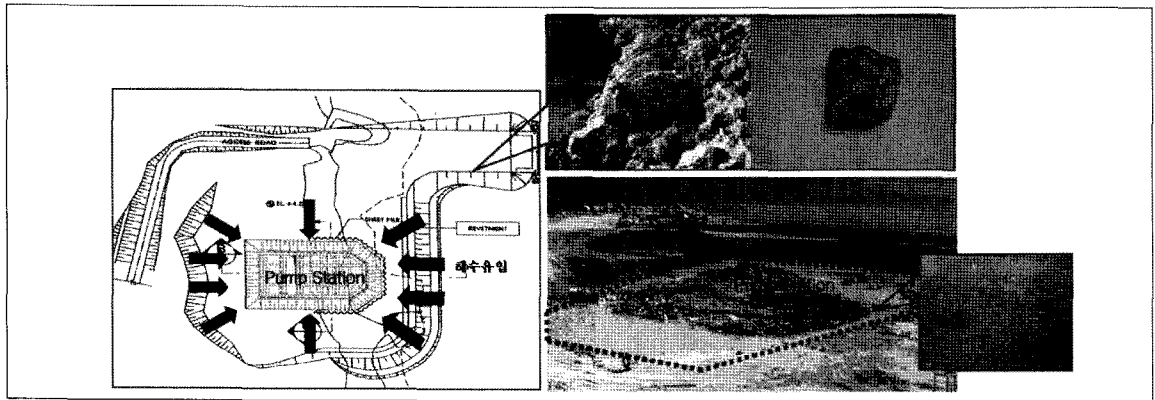
<그림 12> Pump Station 시공부지 평면도 및 사진

Shore Protection 내측의 Pump Station 부지는 <그림 12>에서 보는 바와 같이 전반적으로 중동지역에서 흔히 관측되는 석회암지대로, 수용현상에 의한 다공질 암석이 일부 분포하고 있어 발파로 인한 굴착 작업중 배수능력을 초과하는 과도한 해수

의 유입이 발생하였다.

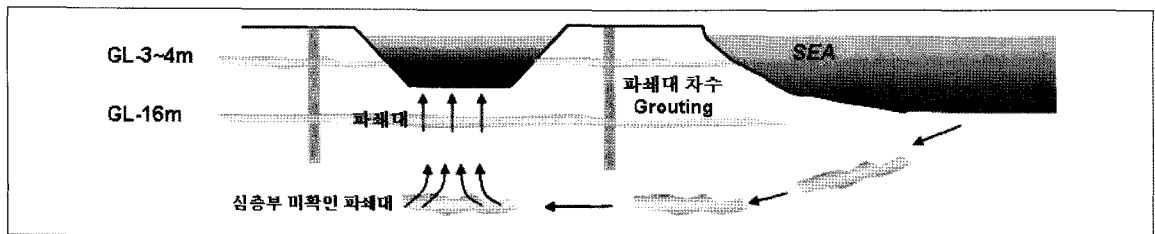
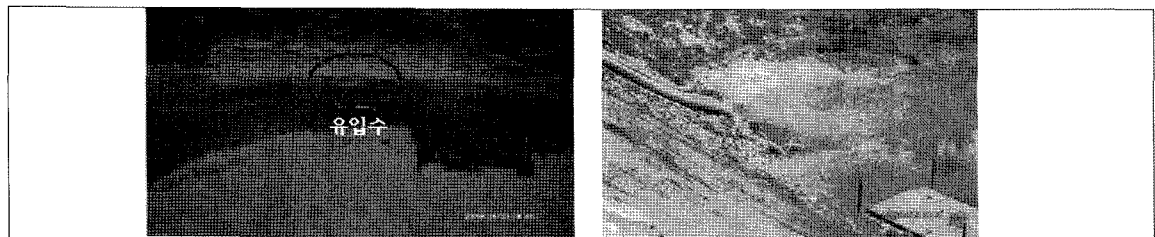
이에 부지 주변 측면에 대해 Vertical grouting을 실시하였으나, 굴착면 바닥 및 남측구간에서 지속적인 지하수(해수)의 유입이 관측되었다. 이는 부지 심층부의 불규칙한 유로를 통한 유입으로 판단되었다(<그림 13, 그림 14>).

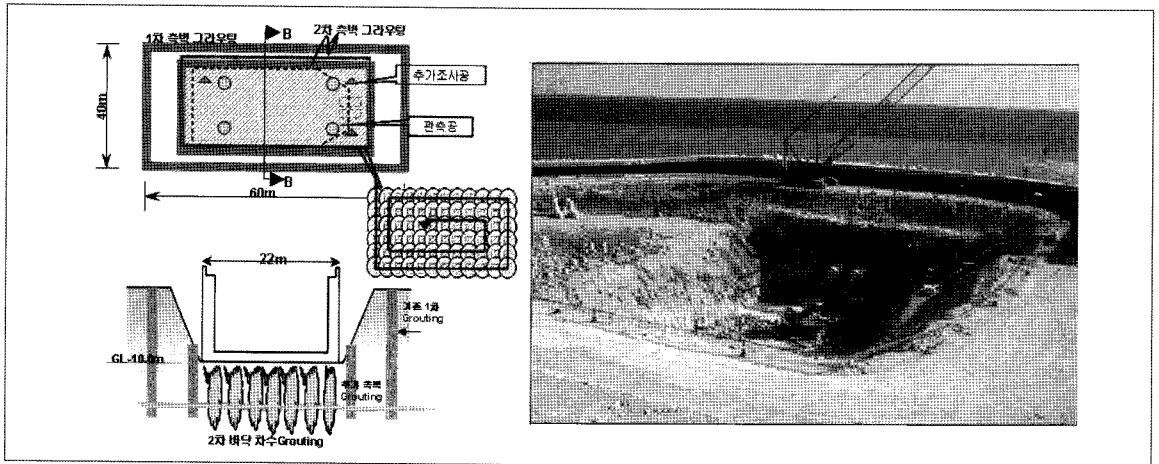
<그림 15> 추가 Grouting 개요도 및 사진

현지의 지반조건상 암반층이 조기 출현하여 Sheet Pile의 시공이 불가하고, 해수의 유입양상을 감안할 때 바닥을 포함한 전면차수가 필요하다고 판단되었다. 이에 <그림 15>와 같이 기존에 1차로

측벽에 시공된 차수공법과 동일한 Grouting공법을 선정하고, 추가 측벽 Grouting에 Bottom grouting을 병행한 결과, 유입수량을 배수가 가능한 유량이 내로 저감시킬 수 있었다.
