열공급 보일러 버너의 저 녹스형 변경과 공기에열기 튜브군의 과도소음 현상

한전전력연구원
엔지니어링센터
기계설비진단팀
책임연구원/공학박사 김연환
Tel : (042)865-7556

본 논문은 도심에 위치한 열 병합 복합 화력에서 열 난방 보일러의 일반형 버너를 저 녹스(Nox)형 버너로 교체한 후 일상 운전부하 영역에서 배가스 덕트에 설치되어 있는 공기에열기(Gas Air Heat Exchanger ; G. A. H)에서의 고 소음 음향 증폭현상에 대하여 그 메커니즘의 규명 및 소음 대책 사례에 관하여 기술한다.

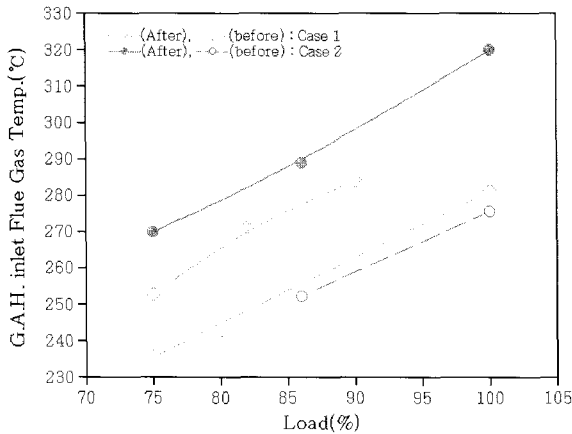
[그림 2] 공기예열기 입구측 배가스 온도비교

[그림 2]는 공기에열기를 지나는 연소가스 운도에 대한 개조공사 전·후의 운전 데이터를 비교한 것으로 공기에열기에서의 열 낙차가 개조공사 전에 비하여 Case 1은 18%, Case 2는 16.5% 정도 커졌으며 ΔP (gas

pressure loss)도 증가된 것으로 나타나 공기예열기에서 가스의 유속이 빨라졌다. 특히, Case 2는 Case 1보다 저 녹스 버너 교체 전·후의 온도차가 심화된 상태를 나타내었다. 보일러 출구 연소가스 온도가 증대되면 동일 질량유량에 대하여 체적유량이 증가되어 와류 주파수가 높아지고 공명 영역으로 접근하는 효과를 나타낸다. 따라서 보일러 출구의 연소가스 온도 증가 등을 연소실험 등을 통하여 적절하게 조절 가능한 지 등에 대한 조사가 필요하다.

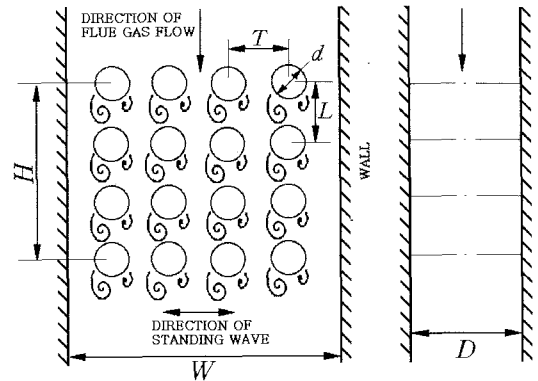
[그림 3] In-line 튜브군의 정재파

소가스는 와류를 형성하고 이 와류는 일정한 주파수를 갖는다. 이 주파수를 f_v (vortex shedding frequency)라 하고, 이 주파수가 유동장 속의 정재파 주파수 f_s (standing wave frequency)와 공명을 하면 [그림 3(b)]과 같이 양벽사이에서 횡파를 형성한다. [표 1]은 공기예열기에 대한 제원이다.

Case 1의 경우에는 94%부하에서 발생한 와류주파수와 [그림 3(a)]의 “W”방향의 2차 정재파 주파수([표 2] 참조)와 공명범위에 있는 것으로 해석된다. Case 2는 75%부하에서 와류주파수와 [그림 3(a)]의 “D”방향의 1차 정재파([표 2] 참조)의 공명과 100%부하에서는 와류주파수와 “W”방향의 2차 정재파 주파수와 공명이 나타난다.

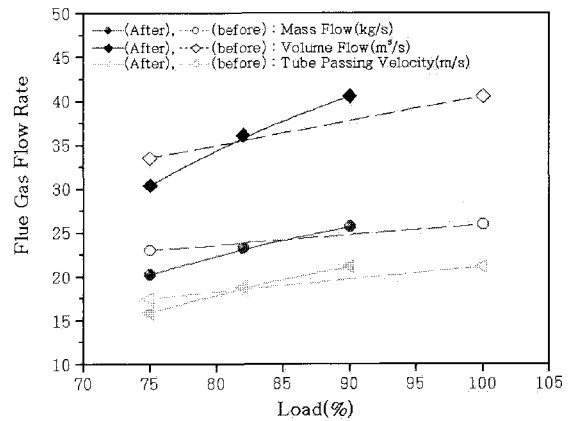
(a) Case 1

[그림 4]에서 보면 저 녹스 버너의 교체 전·후의 운전 경향이 Case 1, 2에서 서로 다른 경향을 나타낸다. [그림 4(a)]의 Case 1은 배가스 유량이 85%이하 부하에서는 저 녹스 버너 교체 전보다 작으나 85%부하 이후는 증가되어 튜브 통과 속도가 교체 전보다 증가된 상태로 나타난다. 이것은 94%부하에서 공명이 시작한 것과 연관성이 있다. 저 녹스 버너의 교체 전과 비교하면 체적유량(Volume Flow rate)이 설계치를 초과하는 지점이 질량유량(Mass Flow rate)이 설계치를 초과하는 지점보다 저 부하로 이동하여 발생하였다. 이는 저 녹스 버너 교체 후 보일러 출구 연소가스 온도가 상승함에 따라 공기예열기에서 여력이 작아진 데 소음 증폭 원인을 찾을 수 있다.

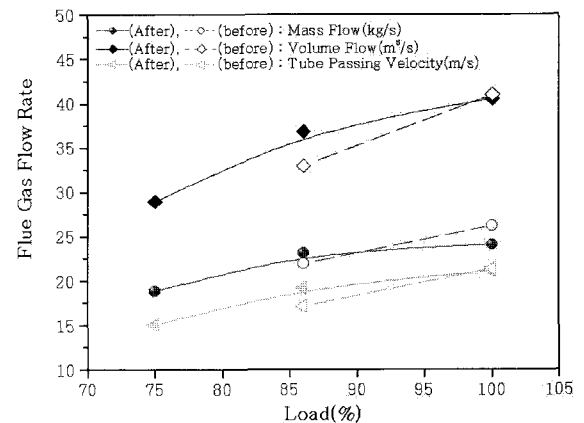
(b) Case 2

[그림 4(b)]에서 보면 2호기는 90%이하 부하대에서 저 녹스 버너 교체 전에 비해 질량유량이 증가된 상태에서 운전되고 있으나 그 이후 부하대에서는 질량유량이 감소되는 경향을 보인다. 이는 Case 2가 Case 1보다 공명현상이 덜 심한 이유이다. 또한, [표 1] 및 [그림 2]에서 보면 Case 1보다 Case 2의 보일러 출구 배가

스 온도를 더 높게 운영하고 있으며 저 녹스 버너 교체 전보다 교체 후의 체적유량과 튜브통과 유속이 증가되어 운전되었다.

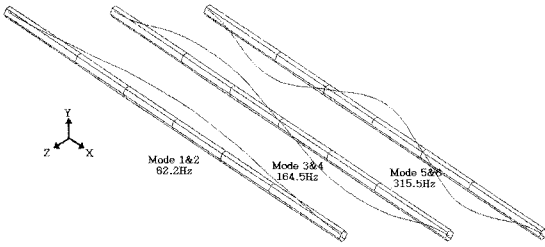
[그림 5] 공기에열기 튜브의 고유진동 모드 해석 결과

튜브의 경우는 유한요소해석을 통하여 고유진동수를 평가하였으며 공기예열기 벽의 경우는 임팩트 가진 시험을 수행하여 결과를 얻었다. 튜브의 재질은 STBH35이며 [표 2]에서 언급한 것처럼 외경이 ψ 48.6이고 길이가 2,114mm로서 두께가 3.2mm인 Tubular Type이다. 양단고정의 경계조건을 고려하여 해석된 결과는 [그림 5]와 같다. 1, 2차 모드 경우 62.2Hz로 [표 4]에 계산된 f_v 와 20%이상 이격되어 있어 와류 및 난류 강도에 의한 튜브 군 자체의 기계적 피로 파손의 가능성은 적은 편으로 분석된다.

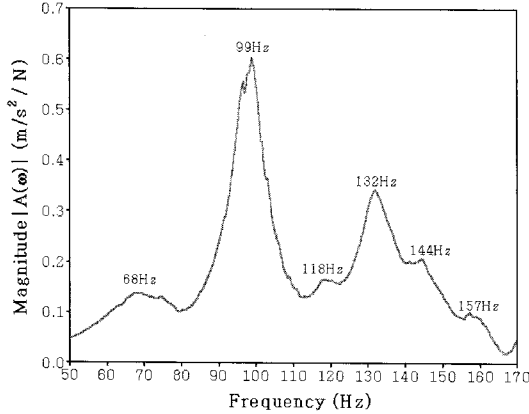
[그림 6] 공기에열기 본체 덕트 벽면의 고유진동 응답 스펙트럼

[그림 6]은 [그림 1]의 공기에열기 벽면인 P1 지점에 대한 고유진동수 시험 결과를 보여준다. 고유진동수는 68Hz, 99Hz, 118Hz, 132Hz, 144Hz, 157Hz 등이며 정상운전 시 P2지점의 덕트온도([표 1] 참고)는 최소 250~300℃로써 G.A.H.벽면의 탄성계수는 정지 시에 비하여 $10^5 \sim 2 \times 10^5$ psi 정도 저하되어 벽면의 고유진동수가 와류주파수와 공진범위에 놓일 가능성이 크다. [표 3]에서 보는 바와 같이 Case 1의 경우는 90%이후 부하 대에서 144Hz, 157Hz와 공진범위에 위치할 수 있으며 Case 2는 75%부하에서 99Hz 또는 118Hz와 공진범위에 위치하는 것으로 분석된다.

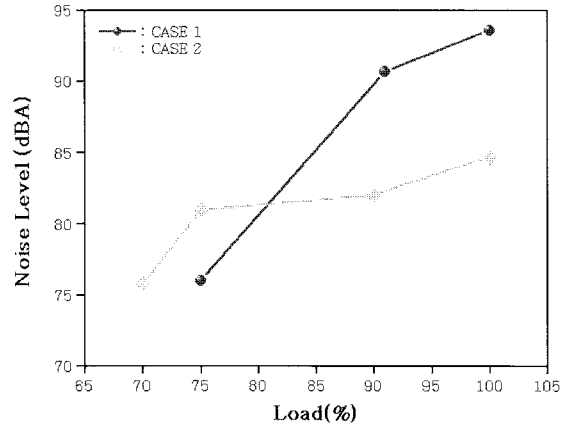
[그림 7] 공기에열기의 소음레벨(dBA) 비교

[그림 7]에서 보는 바와 같이 Case 1 및 Case 2 모두

공명이 발생하는 시점부터 소음레벨이 증가하였으며 Case 1은 94%이후 부하에서 갑작스럽게 소음이 증폭하는 반면 Case 2는 75% 부하에서부터 소음이 증가하였다.

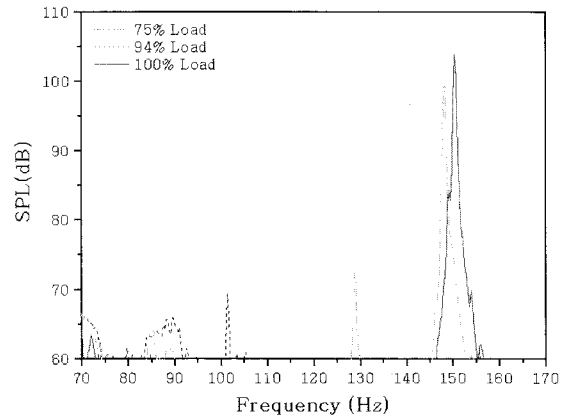
(a) 경우 1 (Case I)의 부하별 소음특성

[그림 8(a)]에서 주 소음주파수는 튜브군을 지나는 유속이 변경되어 100%부하에서는 150.3Hz이며 부하에 따라 변경되었다. Case 1의 경우 94%이상에서 소음 증가시 나타나는 와류주파수 148.1~150.3Hz 가 튜브열의 정재파와 음향 공명 범위에 위치하였다.

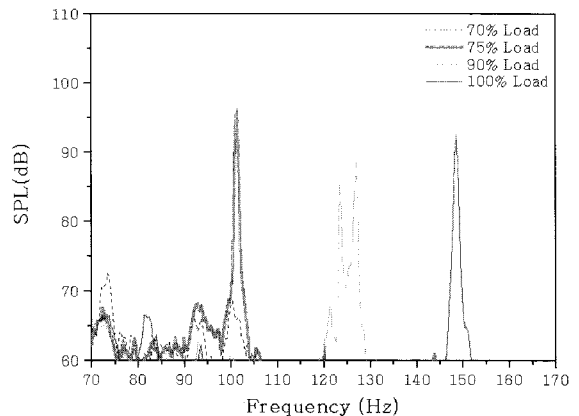
(b) 경우 2 (Case II)의 부하별 소음 스펙트럼

[그림 8(b)]에서 보면 Case 2는 75%부하에서 큰 음향 공명소음이 발생되었으며 유량증가와 함께 외류 주파수가 고주파수 영역으로 이동하며 90%부하이후에서는 저하되다가 100%부하에서 다시 증가되는 경향을 나타낸다. 100%부하의 경우 Case 2는 Case 1에 비하여 동일부하에서 유량이 작아 음향 공명 강도가 낮은 결과를 보였다.

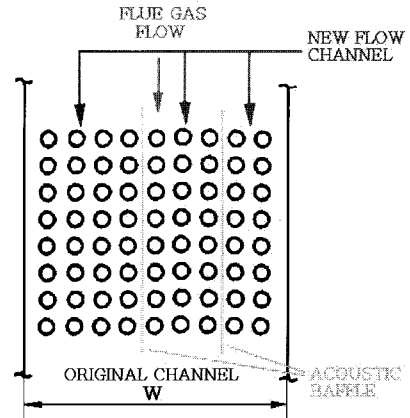
[그림 9] 공기에열기의 소음진동 대책

공기에열기 벽면의 떨림 현상과 과도한 소음현상은 시스템이 와류형성에 대한 충분한 감쇠력을 갖지 못하고 정재파와 튜브군의 와류주파수와가 일치될 경우 음향공명을 피할 수 없다. 따라서, [그림 9]는 공기에열기의 음향진동 대책은 파장의 1/2보다 작은 튜브군 사이 및 파장의 1/4보다 작은 튜브 군 사이에 [그림 9]와 같이 소음진동 방지용 베플(acoustic baffle)판을 설치하여 f_s 와 f_v 의 일치 가능성을 회피하는 방법을 적용하였다.

- 일상버너에서는 전부하 영역에서 공기에열기의 음향증폭 현상이 나타나지 않았다.
- 저녹스 버너 교체 후 보일러의 연소 특성 변경으로 보일러 출구 온도 및 가스 유량이 증가됨으로써 공기에열기 튜브군 정재파 영역으로 접근하여 음향공명현상을 유발하였다.
- 고소음 회피를 위하여 튜브 군 사이에 정재파의 반파장 및 1/4 파장보다 작은 위치에 소음진동 방지 베플 플레이트를 수직으로 설치하는 소음제어방법으로 증폭현상을 회피하였다.
