30MW 증기터빈 최종단 회전익 파단 사고 분석(Ⅱ-2)

한전KPS(주) 기술연구원
책임전문원 김성봉
Tel : (031)710-4393

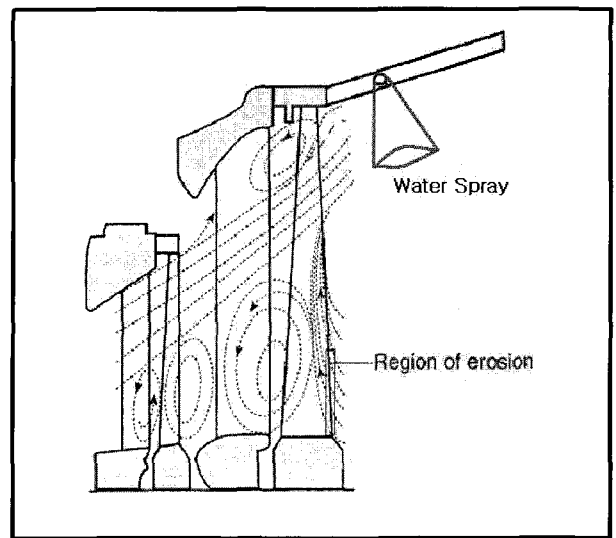
[그림 19] 저출력에서의 유로 Pattern

- Trailing Edge에서의 손상 메카니즘은 습분 알갱이(Moisture Particles)가 최종단 회전익 Root 부근으로 Re-enter하기 때문임.
- 이 Re-Entry는 증기의 Field Force가 작고 증기의 Working Fluid Recirculation을 저지하기에 불충분할 때 발생함.
- Recirculation을 허용하는 조건은 증기유량이 상대적으로 적고, 거의 전부가 최종단 환형공간의 외각으로 흐르는 저 출력 혹은 '0' 출력일 때만

존재함. ([그림-19] 참조)

설계조건과는 달리 저 출력에서 [그림-19, 20]과 같은 유로로 인하여 설계 값보다 상당히 높은 동응력을 야기한다. 저 출력 운전시 동 응력은 정격 출력에서보다 약 2~4배 정도 높다는 것을 [그림-21]로부터 알 수 있음.

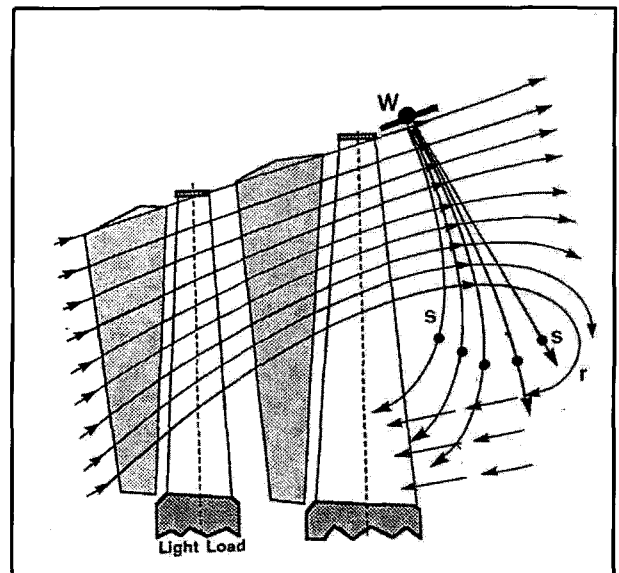
[그림 20] 저출력에서의 유로 (Recirculation)

- 이 상황에서는 회전익 내에서 마찰에 의해 열이 생성되고 이 열을 제거 하기 위해 Hood Spray System이 동작하고 Exhaust Hood Structure 에도 상대적으로 다량의 분무수(Atomized Water)가 존재함. ([그림-20])
- 또한 Exhaust Hood의 구조물의 표면에 Film

- [그림-20]에서는 마찰열을 제거하기 위해 유입된 Spray Water가 회전의 Root로 Re-enter되면서 회전의 표면에 충격을 주어 침식형의 손상을 야기하는, Exhaust Hood에서의 Recirculation 영향을 도식적으로 보여줌.

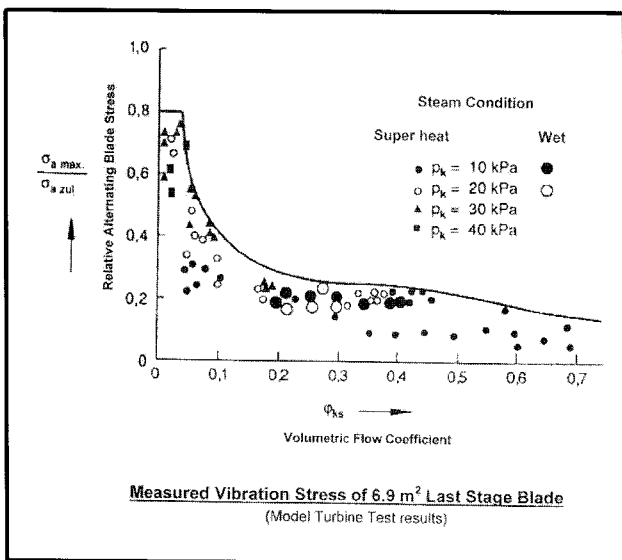
[그림 21] 체적유량계수(Φ_{ks})와 동(Dynamic)응력 비

일반적으로 Φ_{ks} 가 0.06~0.07에서 동응력은 최대 값을 나타냄.

Φ_{ks} 가 0.2 부근 일 때 최종단 회전의 Root부에서 Recirculation 현상이 발생 하기 시작함.

$\Phi_{ks} < 0.2$; 불안정한 유동상태에 의한 최종 단에서의 Turbulence로 인하여 동응력이 급증함. 다양한 회전의 진동모드를 Random Excitation함. 비정상운전의 정도에 따라 동 응력의 허용값을 초과할 수 있음.

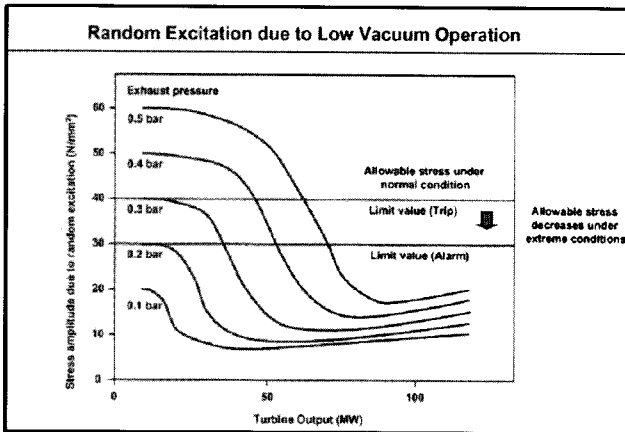
[그림 22] 터빈출력에 대한 배기압력 별 동응력의 크기

Random Excitation에 의한 동 응력의 크기에 대한 전형적인 추세 그림-22와 같고 날개에 가해진 최대 동응력은 부하가 감소하고 배압이 증가함에 따라 상당히 증가하고 있음을 보여줌. [그림-22]에 의하면, 배기압력 0.3bara에서 40N/mm²이 허용 동응력임을 알 수 있음.

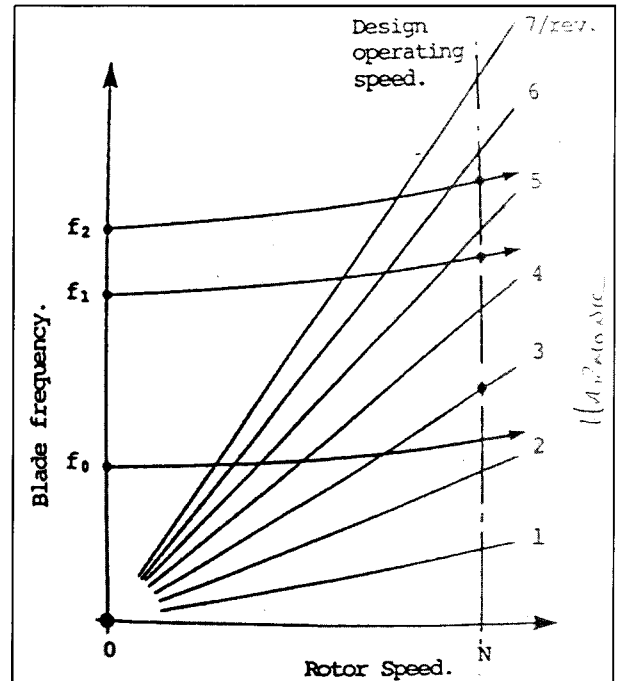
[그림 23] Campbell Diagram의 예

[그림 23] Campbell Diagram의 예에서 1차 고유 주파수인 2배수 및 3배수 사이에 2배수 허용오차의 상한주파수와 3배수 허용오차의 하한주파수가 놓이고 Blade가 제작될 작은 수직범위가 있다.

이 Blade는 2배수나 3배수에 의해 가진될 염려가 없는 운전영역에 놓이게 된다. 또한 이 Diagram이 보여주는 것은 터빈이 안전한 상태로 운전되도록 제작사가 부여한 운전속도 범위이다. [그림 24]에서 $\pm\Delta N$ 의 "abcd"로 정해진 속도변화 구간은 운전 중 안전영역에 해당되는 Blade 운전주파수이다.

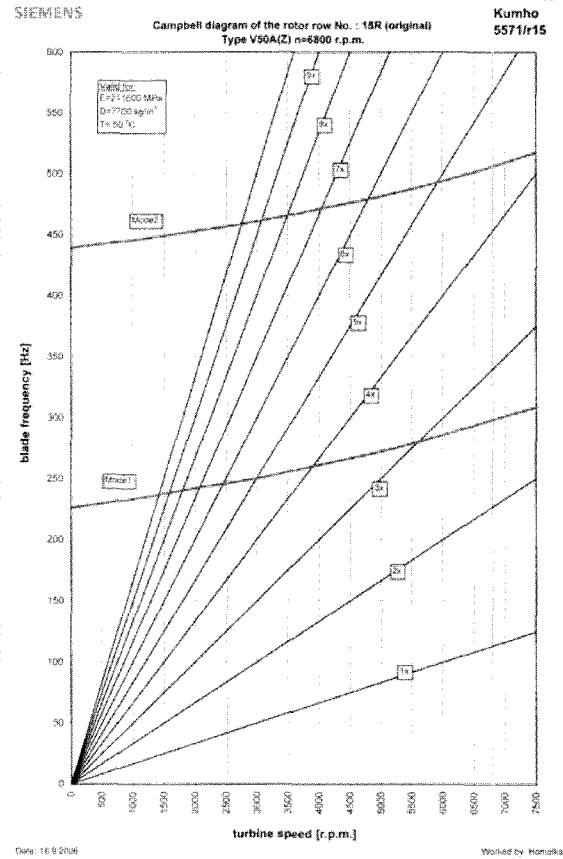
[그림 26] Last Blade Campbell 선도

아래 그림은 Last Blade의 공진 주파수에 대한 이격 Margin이 15%로 이는 공진 주파수로 블레이드가 파손될 가능성이 낮은 안정된 설계값이다.

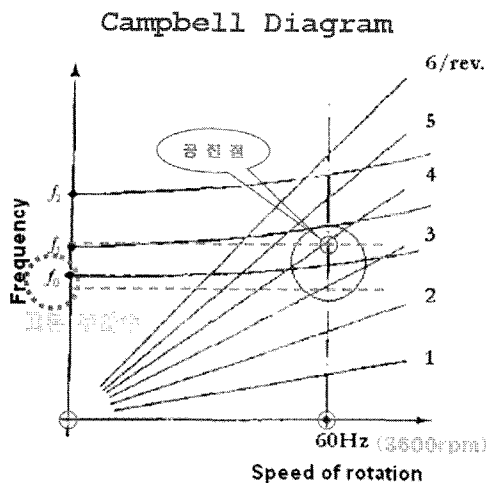
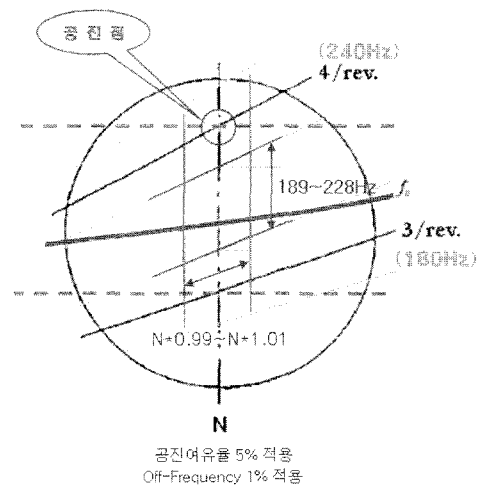
[그림 25] 공진회피영역의 또다른 예

아래에 또 다른 예([그림 25] 참조)가 있는데 이는 가진주파수인 3배와 4배 회전주파수 Line 사이에서 3배 주파수 5% 상한값과 4배 주파수 5% 하한값의 범위가 수직 안전범위이고 Off-Frequency Limit를 $1\% * GE$ 계열 40" Stage L-O의 예)로 할 때 회전수(N)의 좌·우 1% 영역인 $N * 0.99 \sim N * 1.01$ 이 수평 안전범위이며 이들이 만드는 마름모꼴 영역이 안전영역이 되는 것이다.

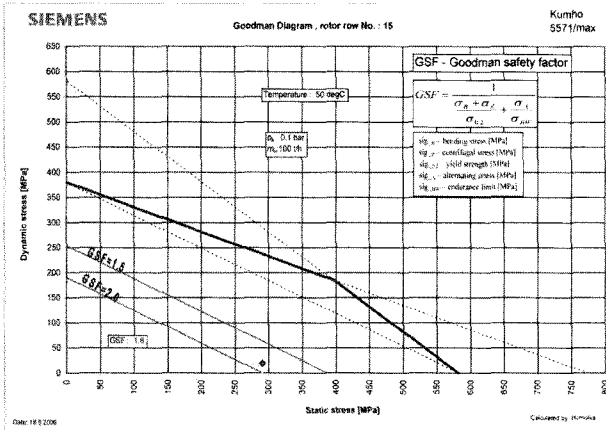
[그림 27] 정상 출력 Goodman 선도

블레이드 허용응력은 정상출력에서 25Mpa, 1MW 저출력에서 63Mpa이다. 블레이드 안전응력 판단기준인 Goodman Safety Factor기준으로 이 블레이드를

보면 1.5 ~ 2.0값에 분포하므로 전 운전 조건에 안전하게 사용할 수 있다.
