30MW 증기터빈 최종단 회전익 파단 사고 분석(Ⅱ-1)

한진KPS(주) 기술연구원
책임전문원 김성봉
Tel : (031)710-4393

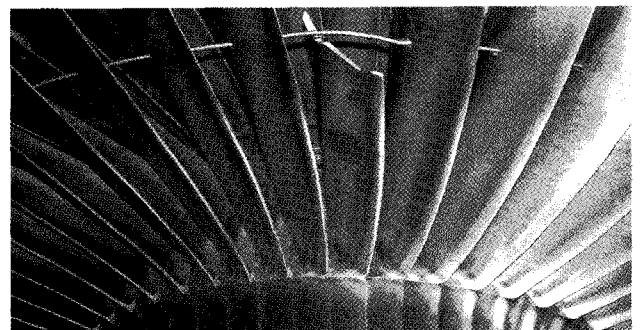
[그림 1] 탈락된 블레이드

- Shaft Vibration(TBN Rear Radial Bearing, Y-axis) High로 Trip됨. (Alarm 83 μ m, Trip 110 μ m)
- 터빈 로타 Last Stage의 동익 1개가 사진과 같이 탈락되고, 비파괴 MT 결과 동익 3개가 Damping Wire 구멍을 기점으로 균열이 발생됨.

- 탈락된 동익이 회전방향 바로 뒤 동익 상부와 충돌하면서 굽힘 손상이 발생됨.
- 동익 Leading Edge(입구)와 Trailing Edge(출구)부 오목면은 습분 침식이 발생함.
- 동익 탈락으로 인한 2차 손상은 발견되지 않음.

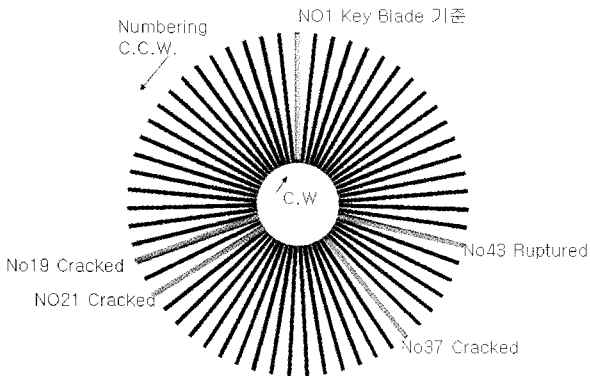
- 모든 회전익 균열은 Damping Wire Hole에서 1차 Trailing Edge 방향으로 진행 후 2차 Leading Edge 쪽으로 발생함.

[그림 2] 최종단 회전익 손상 위치

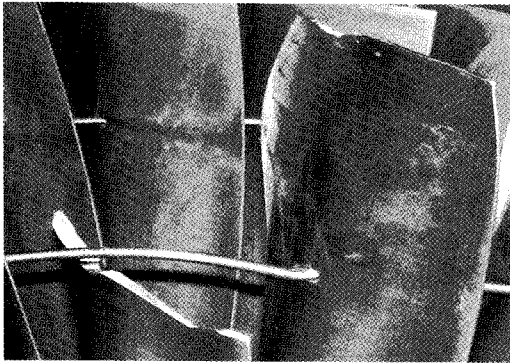
- No.43 회전익은 완전 파단이 되어 No.44 회전익의 Tip부에 손상을 입히고 탈락됨.

[그림 3] 절손된 블레이드

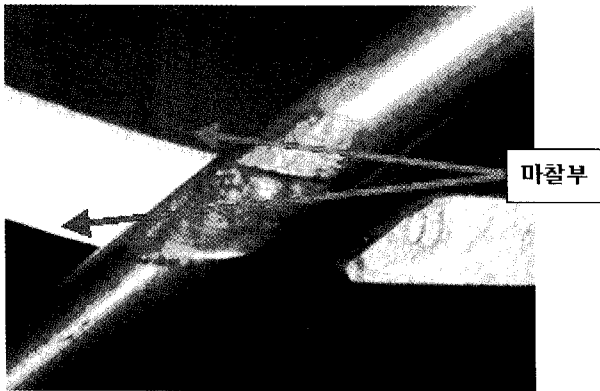
분해시 Damping wire 2곳의 결합부분 중 1곳은 Sleeve 일부 파손되었지만 남아있었고, 180° 반대방향의 Sleeve는 완전 탈락되어 없어졌고, 이 연결부분의 Damping wire는 파손 탈락된 No.43 Blade 쪽으로 밀려나갔음. Damping wire 밀려나가는 메카니즘은 다음과 같이 2가지로 생각할 수 있다.

첫째, No.43 Blade 파손 탈락 후 No.43 위치에서의 Damping wire 원심력에 의한 No.43 Blade 쪽으로 Tensile stress 발생으로 Damping wire가 밀려오는 경우.

둘째, Damping wire Sleeve가 먼저 탈락되면서 Damping wire와 Blade Hole 사이의 접촉 구간과 마찰 Damping Force변동을 발생함. 이는 제작, 설계 또는 조립 불량 가능성.

[그림 8] No.43 Damping Wire 마찰부

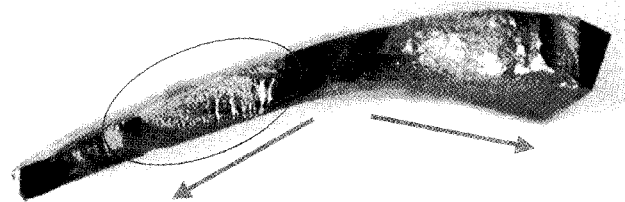
[그림 10] No.21 파단면 사진

균열은 Trailing Edge 및 Leading Edge 쪽 모두 Tie Wire Hole에서 시작되었으며, Tie Wire와의 반복적인 접촉에 의하여 형성된 것으로 판단된다.

No.21의 Origin 부근에 멍그리진 흔적이 관찰되었으나, 직접적인 연관성은 판단 불가능하며, 전반적으로 파면에 균열면 끼리의 마멸흔적이 나타나고 있다. 검사한 파면으로부터 균열시작 시점의 유추는 어렵다.

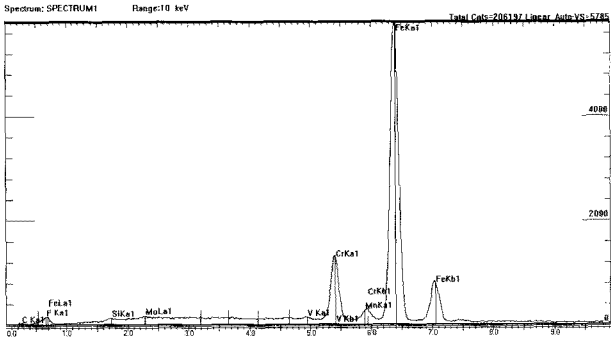
Mid Range 영역에서의 파면은 결정립 형상이 비교적 뚜렷하게 관찰되는 입계파괴(Intergranular Fracture)였다. 곳곳에 피로균열에서 전형적인 줄무늬(Striation)이 나타나고 있었으며, 결정립계를 따른 2차 균열도 관찰되고 있다. 부식피로균열의 전형적인 파면 양상이라고 보이지만, 성분분석결과 특이할만한 부식 성분은 관찰되지 않았다.

[그림 11] No.21 파면에서의 EDS 분석결과

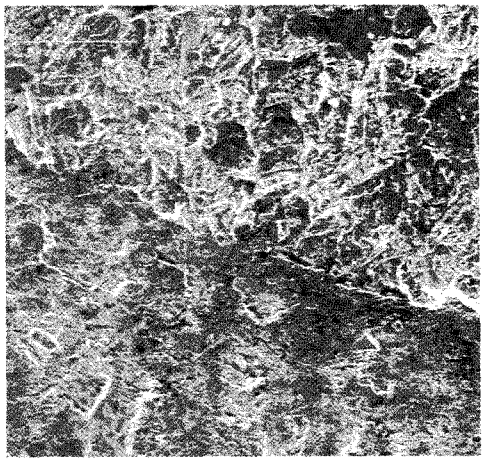
피로파면과 인장파면의 경계부는 극명하게 구분된다. 피로파면의 Mid Range에서 보여주었던 결정립계의 모습이 MoNo,tonic한 인장파면에서는 관찰되지 않고 있다.

[그림 12] No.21 TE 경계

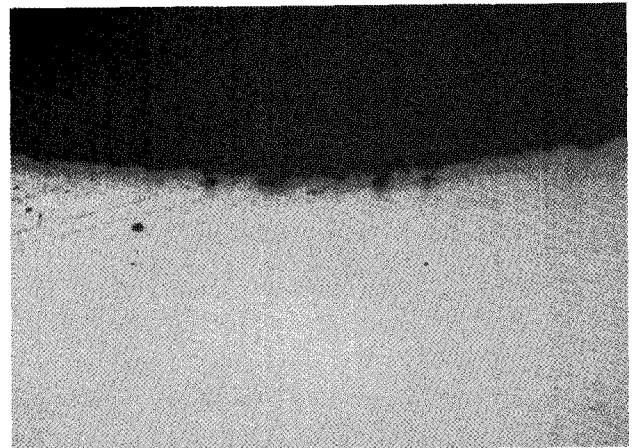
연마상태의 Tie Wire Hole 주변을 관찰하였다. 사진의 좌우가 회전의 길이방향이다. 연마상태 관찰결과 홀 주변에 상당수의 표면 결함이 관찰되었다. 이러한 표면결함의 발생 원인을 명확하게 규명하지는 못하지만, 균열의 발생자리를 제공할 수 있다. 표면결함의 최대 깊이는 약 30 μ m였다.

[그림 13] Hole 주변의 형상

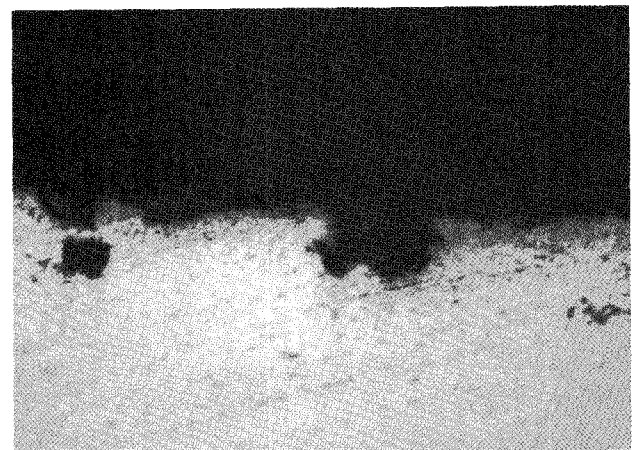
[그림 14] Hole 주변 확대(X500)

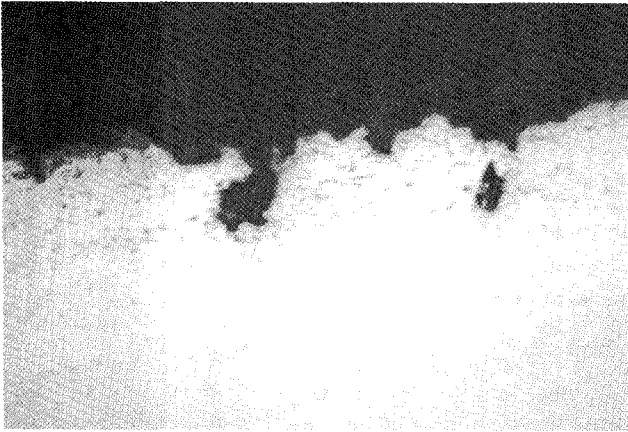
[그림 15] Hole 주변부 확대 II

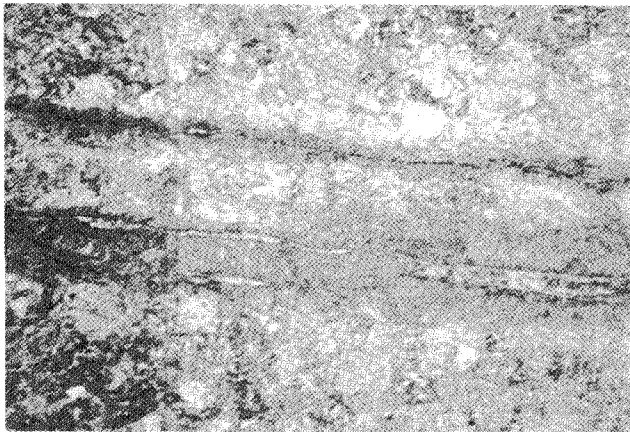
최종단 회전익의 기본 미세구조는 템퍼드 마르텐사이트 구조이다. 홀 주변을 포함하여 템퍼드 마르텐사이트를 관찰 할 수 있었다. 그러나 회전익의 길이방향으로 길게 나열된 조직들을 관찰 할 수 있었다. 이는 단조와 같은 가공의 영향으로 판단된다. 이러한 나열조직은 균열전진방향과 수직으로 나열되어 있으며, 이 조직과 균열전진과의 상관관계를 알기는 어렵다.

[그림 16] X100 나열조직

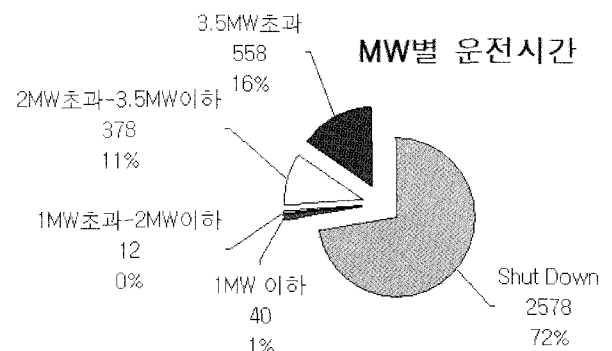
- Total Calendar Hours : 3,566 Hours
- 정지 시간 : 2,578 Hours
- 총 운전 시간 : 988 Hours
- 출력 11.1% 이하 (3.5MW) 운전시간 : 430 Hours (12.1%)

[그림 17] 저 출력 운전시간 (출력 3.5MW 이하)

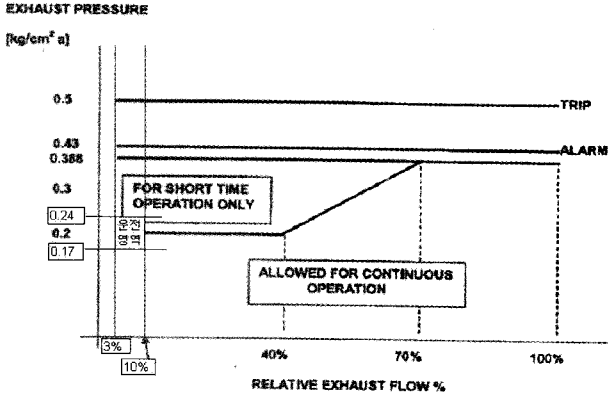
70% 이상의 부하에서는 Max 0.388kg/cm²a까지 허용되나, 부하를 70% → 40%로 낮추면 장기간 연속 운전 허용 압력구간은 0.2kg/cm²a까지 떨어진다. 부하를 10%, 3%까지 낮추었을 때는 아래의 예(Limit Values for Low Load Operation)에서 보듯이 더 엄격하게 관리되고 있고, “FOR SHORT TIME OPERATION ONLY”에서 SHORT TIME의 명확한 정의는 되지 않았지만 0.20~0.24kg/cm²a는 짧은 시간 동안만 운전이 허용된 영역(for short time operation only)이다.

[그림 18] Allowable Pressure at Turbine Exhaust

70% 부하 이상에서는 정상 범위이지만 40% 부하 이하에서는 -0.8kg/cm²가 단시간 동안만 운전이 허용된 영역(for short time operation only)과 장기간 운전 허용영역(allowable for continuous operation)의 경계이므로 경계를 넘나들며 운전되었음을 알 수 있다.
