# 접촉 불량에 의해 발생한 옥내용 스위치 화재

최 중 석  
전주대학교 소방안전공학과 교수

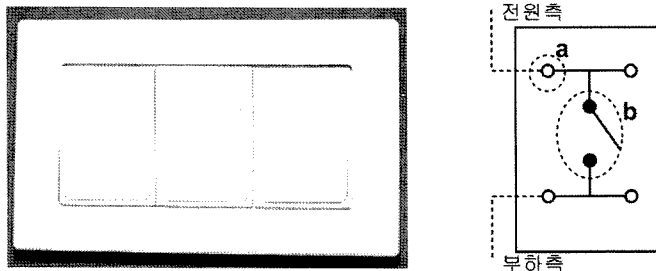
<그림 1> 스위치의 외형 및 내부회로

전기화재의 출화는 제품의 설계 및 구조 불량, 시공 및 공사불량, 경년 열화(劣化), 사용자의 부주의 등에 의해서 발생한다. 일반적으로 스위치의 열화를 지배하는 요소는 전선 연결 클립의 열화, 접촉자의 접촉 불량, 접촉자의 절연 파괴 등이다. 사고 현장에서 수거한 동종 제품의 열화 패턴을 다양한 각도로 제시함으로써 원인 분석의 과학화에 기하고자 한다. 현장에 사용된 스위치의 외형은 3개의 스위치로 구성된 <그림 1>(a)와 같으며, 스위치의 내부 회로는 <그림 1>(b)와 같이 전선을 연결하는 곳이 네 군데 있다. 접촉자인 단자 부분이 한 곳으로 구성되어 있고, 클립과 기계적 접촉 단자에서의 접촉으로 회로가 구성되어 점등이 가능하게 된다.

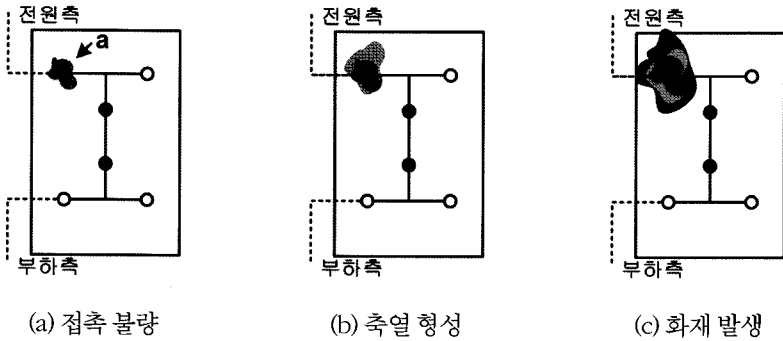
〈그림 2〉 전선과 클립 부분의 접촉 불량에 의한 화재 발생 시나리오

전기에너지를 사용하는 기기의 전원을 적절하게 차단하고 투입하기 위해서 사용되는 스위치는 회로를 구성하는 말단에 설치된다. 즉 전선을 스위치에 고정하기 위해서 사용되는 클립은 열화의 발생 가능성이 높은 부분이다. 사고가 발생하는 경과를 보면 <그림 2>와 같은 시나리오에 의해서 화재로 이어지는 것이다. 스위치는 벽체의 내부에 설치되므로 전선과 클립 부분의 접촉부에서 접촉 불량이 발생하여 장시간 반복적인 스트레스가 진행되더라도 화염과 불꽃을 사용자는 인지하기가 매우 어렵다. <그림 2>는 <그림 1>의 a부분에서 발생한 접촉 불량에 의해 형성되는 화재 발생 과정을 나타낸 것으로 <그림 2>(a)는 초기에 접촉부의 접촉 불량이 발생하면 국부적으로 발열이 발생한다. <그림 2>(b)는 장시간 사용할 때 지속적으로 축열되어 발열 부위가 넓어지고 일부는 아산화동 증식이 발생하면서 전선의 일부가 열적 피로에 의해 적열된다. <그림 2>(c)는 출화가 발생하는 것으로 상기의 과정이 반복되면서 축열되었던 열이 절연 재료의 발화 온도 시점까지 이르면 주변을 연소시켜 화재로 진전된다.

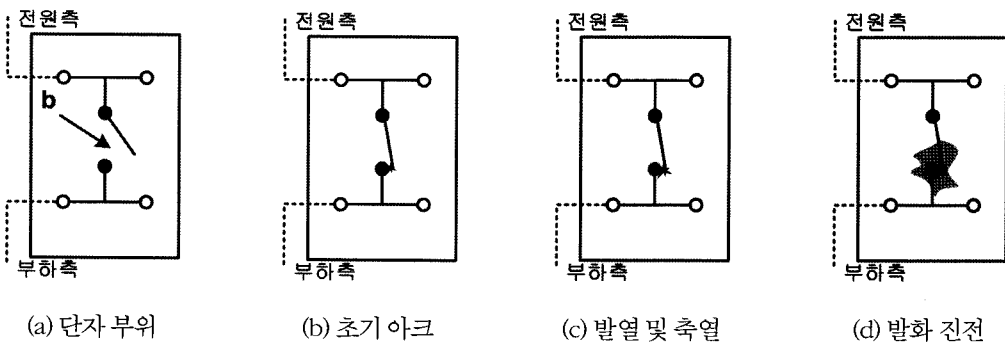
〈그림 3〉 접촉자의 접촉 불량에 의한 화재 진전 시나리오

스위치를 통해서 전기를 공급하고 차단할 때 매개 역할을 담당하는 곳이 접촉자이다. 접촉자는 사용자에 의해 물리적인 스트레스가 반복적으로 받게 된다. 〈그림 3〉은 접촉자의 접촉 불량에 의해 발생할 수 있는 화재 진전 시나리오를 나타낸 것이다. 〈그림 3〉(a)는 접촉 단자의 위치를 나타낸 것으로 물리적 힘에 의해 휘거나 이물질에 의해 접촉에 이상이 발생하였을 경우 접촉 불량에 의해 조명이 깜박거리거나 나타날 수 있다. 접촉 불량은 접촉단자에서 접촉 저항에 의한 전압 강하가 발생하는 것으로 이에 따른 현상으로 조명이 깜박거리거나 조도가 낮아질 수 있는 것이다. 〈그림 3〉(b)에서 나타난 것과 같이 접촉 불량이 발생하면 미소 아크가 발생하는 것을 알 수 있다. 〈그림 3〉(c)는 미소 아크가 반복적으로 발생하면서 축열되고 접촉 단자 일부가 발열되는 것을 알 수 있다. 대부분의 접촉 재료는 아산화동 증식을 억제하는 재료가 사용되고 있어서 아산화동 증식은 거의 발생하지 않으나 발열 범위가 확대되면서 축열이 이루어진다. 〈그림 3〉(d)는 축열된 열이 주변의 절연재료의 발화 온도 시점까지 이르게 되면 탄화되면서 화재로 이어지게 된다. 따라서 이러한 다양한 화재 진전 메커니즘을 정확히 이해하면 화재 원인을 객관적으로 밝힐 수 있다.

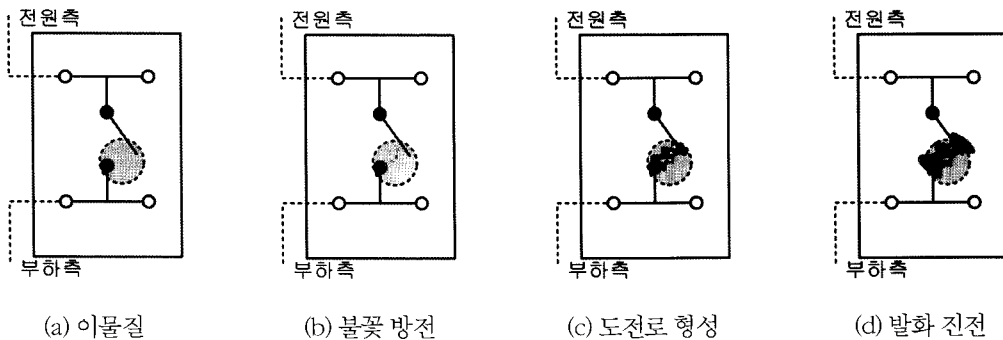
<그림 4> 접촉자의 절연 파괴에 의한 화재 진전 시나리오

접촉자 사이에 절연이 파괴되어 화재가 진전되는 과정을 <그림 4>에 나타냈다. <그림 4>(a)는 단자 사이에 이물질이 부착된 것으로 수분이나 먼지 등이 단자 사이에 끼면 누설 전류가 흐르게 된다. <그림 4>(b)는 누설 전류가 흐르는 표면에 미소 불꽃 방전이 발생하여 절연 재료를 탄화시키면서 더 많은 전류가 흐를 수 있도록 도전로가 형성된다. <그림 4>(c)는 탄화 도전로가 형성된 것으로 많은 전류가 흐르게 되어 표면이 탄화되면서 많은 열을 발생시키고 축열된다. <그림 4>(d)는 축열되었던 열에 의해 발화되는 것을 나타낸 것이다. 상기의 과정이 반복되다가 발화 온도 시점이 되면 주변을 태우면서 화재로 진전하게 되는 것이다.

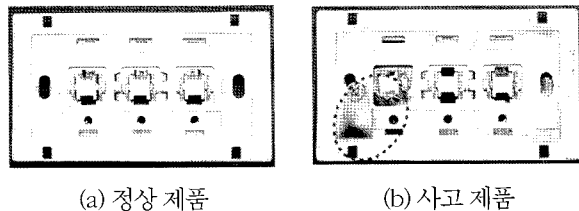
<그림 5> 스위치 정면의 소손 패턴 비교

<그림 5>는 스위치의 실제 사진을 나타낸 것이다. <그림 5>(a)는 정상 제품의 외형을 나타낸 것이고, <그림 5>(b)는 사고 제품을 나타낸 것이다. <그림 5>(b)의 좌측 첫 번째 단로 스위치가 열적 스트레스에 의한 변형이 나타나 있는 것을 확인할 수 있다. 또한, 두 번째 단로 스위치의 경우 내부 접속부가 어떤 이유인지는 정확히 알 수 없으나 이탈되어 있는 것을 알 수 있다.

(a) 정상 제품 (b) 사고 제품

- (1) 단로 스위치의 사고 패턴에 있어서 외형 변화는 좌측 첫 번째 단로 스위치의 열에 의한 변형이 확인되었고, 열의 진행은 단로 스위치를 중심으로 시작되었다.
- (2) 사고 단로 스위치의 내부는 높은 열에 의한 영향으로 탄화된 것을 확인하였고, 대부분 검게 그을려 있으며 접촉 부위의 단자 부분이 용융되어 있었다.
- (3) 접촉 단자의 실체 확대를 통해 접촉단자 부분이 높은 열에 의해 용융된 것을 확인하였고, 이는 열 흔적의 형태로 보아 순간 높은 열이 발생하였던 것으로 판단된다.

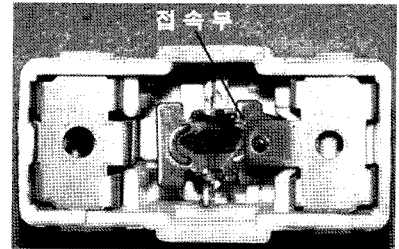
〈그림 7〉 스위치의 내부 구조

〈그림 7〉은 정상인 단로 스위치의 내부 구성을 보여주는 것으로 접촉부를 중심으로 접촉 단자가 동작할 수 있도록 설치되어 있는 것을 알 수 있다. 접촉자, 지지대, 외함 등이 매끄럽게 처리되어 있고 구조도 양호한 것으로 판단된다.

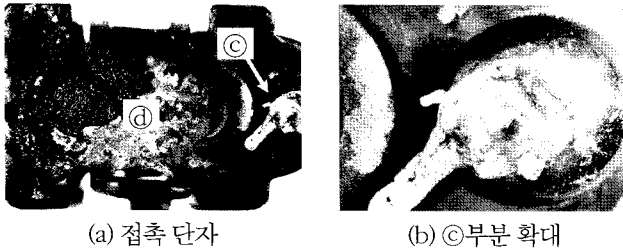
〈그림 9〉 접촉 단자의 확대된 실체 현미경 사진

〈그림 9〉는 접촉 단자를 20배율로 확대한 것으로 ㉓와 ㉔부분에서 용융된 흔적을 발견하였다. 〈그림 9〉(b)는 ㉓부분을 확대한 것으로

접촉 단자 부분이 높은 열에 의해 용융된 것을 알 수 있다. 접촉 단자 대부분이 검게 그을려 있으나 실제 용융된 부분은 〈그림 9〉(a)에서 알 수 있듯이 ㉓와 ㉔부분인 것으로 나타났다. ㉓부분은 점접 부분으로 열에 강하도록 재료가 되어 있는 부분으로 용융된 흔적으로 보아 순간 높은 열이 발생하였던 것으로 판단된다. 〈그림 9〉(b)에서와 같이 확대를 해서 보면 접촉면에서 용융된 것을 확인할 수 있다. ㉔부분은 단자 지지대와 연결된 부분으로 접촉 단자가 움직일 수 있도록 기계적으로 연결된 고리이다. 이 부분에서 용융된 흔적이

(a) 접촉 단자 (b) ㉠부분 확대

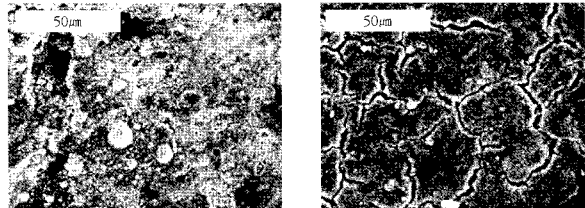
〈그림 10〉 소손된 스위치 접점의 카메오 성분 분포

대해 카메오(cameo)를 이용하여 성분 분포를 확인하였다. 〈그림 10〉(a)는 접점 부분으로 파란색 부분은 주석(Sn)이며, 녹색은 은(Ag)이 분포되어 있는 것을 나타낸 것이다. 또한, 산소(O)는 극히 일부에서 빨간색으로 분포되어 있다. 〈그림 10〉(b)는 접점 주변을 매핑(mapping)한 것으로 구리(Cu)는 파란색으로 대부분을 차지하고 있으며 극히 일부분 균열된 부분에서 탄소(C)와 산소(O)가 있는 것을 확인하였다.

(a) 접점 (b) 접점 주변
