일반 가정용 모발건조기의 화재 사례

최 충 석
전주대학교 소방안전공학과 교수

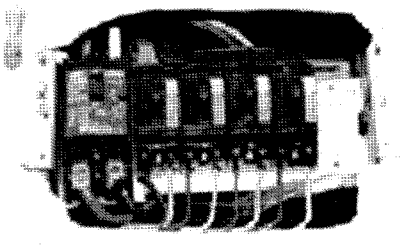
〈그림 3〉 현장에서 수거한 분전반

〈그림 3〉은 아파트에 설치된 분전반을 나타낸 것으로 덮개를 제거한 것이다. 내부는 비교적 깨끗하며 테두리는 연기에 그을린 정도이다. 즉 화염에 직접 노출되지 않았으며, 화재 당시의 분전반 주위의 온도

50°C를 넘지 않았던 것으로 판단된다.

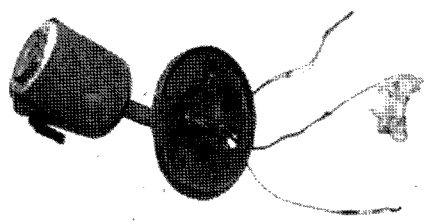
〈그림 5〉 등기구의 실체사진

〈그림 5〉는 욕실 1 천장에 설치된 등기구를 나타낸 것이다. 강한 화염에 의해 전선의 피복은 심하게 탄화되었으며 금속 금구류도 열화가 심한 특징을 보인다. 소손된 전선이 전기적인 요인에 의한 것인지 일반 화염에 의한 것인지 판정하기 위해 금속조직을 분석하여 나타낸 것이 〈그림 6〉이다. 전선은 플라스틱 절연재를 사용한 1.25mm(7/0.45)이었으며 탄화되어 절연재는 소실되었다. 전선의 금속조직 분석결과 비정질 구조 및 입자의 확대된 특성을 보이고 있다. 이와 같은 현상은 전선에 전기가 통전되지 않은 상태에서 단순한 열에 의해서 소손되었을 때 나타나는 특징이다.

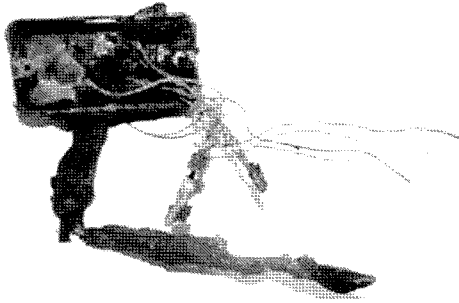
<그림 7> 욕실 1의 콘센트 내부배선

〈그림 7〉은 욕실 1에 설치된 콘센트 내부의 전선을 나타낸 실체사진이다. 전선은 1.6mm 연동선이며 피복은 플라스틱(PVC)으로 절연한 것으로 저압용 비닐절연전선(600V IV)이다. 콘센트 박스는 전면이 고르게 탄화되었으며 변형된 흔적은 없는 것으로 보아 물리적인 스트레스를 받지 않았으며, 콘센트 박스에 연결

된 전선관은 플라스틱 가요전선관으로 확인되었다. <그림 8>은 <그림 7>의 금속현미경 사진을 나타낸 것으로 구리 전선 고유의 비정질구조가 확대된 형태를 보이고 있다.

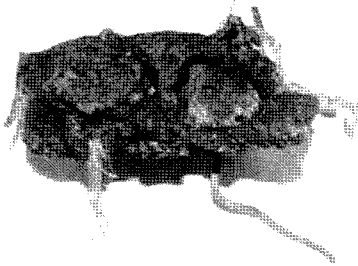
<그림 9> 욕실 1 콘센트의 탄화물

<그림 9>는 <그림 7>의 콘센트에 내장되어 사용되던 매입형 콘센트를 나타낸 것이다. 외형은 심하게 탄화되어 형태를 식별하기가 어려우나 인출된 전선의 일부는 절연 피복의 손상도 없이 깨끗한 형태를 보이고 있다. 소손이 없는 전선은 벽체 안쪽에서 인출한 것으로 벽체 내부에는 열적 스트레스 또는 전기적 과부하 및 합선이 없었음을 알 수 있다. <그림 10>은 <그림 9> 전선의 금속현미경 사진을 나타낸 것으로 단순한 열에 의해 소손될 때 나타나는 비정질 구조 및 입자의 확대된 특성을 보이고 있다.

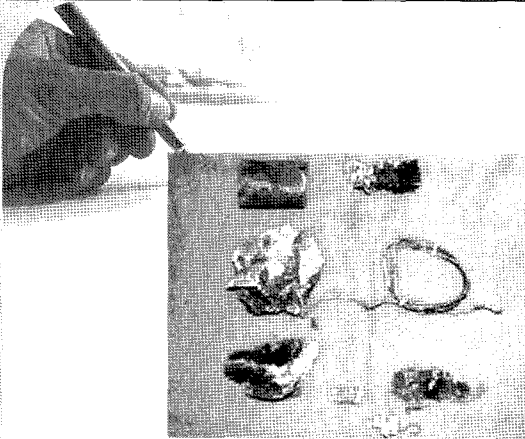
〈그림 11〉 수거된 모발건조기 부품

<그림 11>은 욕실 1에서 수거된 모발건조기로 소훼상태가 심하며, 화염에 직접 노출된 형태를 보였다. <그림 12>는 히터와 연결된 용융 전선의 사체사진을 나타낸 것이다. <그림 13>은 용융 흔적을 100배 확대한 금속 단면 조직으로 외부화염에 의해 피복이 소실된 후 합선될 때 생성되는 여러 형태의 구멍(void)과 주상 조직(columnar structure)이 확인되었다.

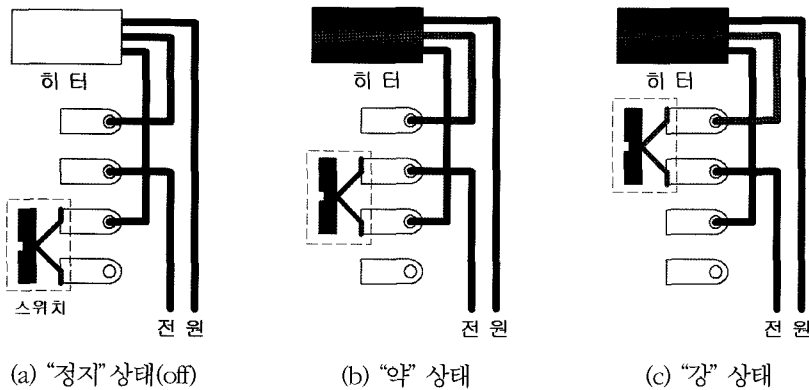
〈그림 14〉 수거된 모발건조기의 스위치 조작에 따른 회로상태

〈그림 14〉는 사고현장에서 수거된 모발건조기 조작스위치의 회로도를 나타낸 것으로 스위치의 위치에 따라 열선(히터)에 전원투입 및 강·약 상태를 조절할 수 있다. 냉풍의 경우는 열선을 차단한 상태에서 작동손잡이가 “강”의 위치이고 전동기 팬이 회전하게 된다. 모발건조기는 사용 중 감전의 위험성이 상존하므로 기밀구조로 제작하며 온풍이 도출되는 부분도 매쉬 모양(mesh type)의 망을 설치하여 사용한다.

〈그림 15〉는 수거된 조작스위치의 전기 저항을 측정된 실체사진이며, 저항은 0.4Ω으로 측정되었다. 그런데 정상제품의 조작스위치가 “약” 위치에 있을 때의 전기저항도 0.4Ω이다. 따라서 모발건조기는 “약” 위치에서 장시간 방치되어 화재가 발생된 것으로 판단된다.

이상의 분석 내용을 종합하면 화재는 욕실 1에서 사용하던 모발건조기에서 발생한 것을 알 수 있다. 즉 모발건조기 사용 후 전원을 꺼짐 상태(OFF)로 절제하지 않고 조작스위치를 “약”의 위치로 한 채 장시간 방치되어 축열과 방사의 균형이 무너지고 축열에 의한 과열로 출화된 것으로 판단된다.
