1. 머리말

3. 조사 사례

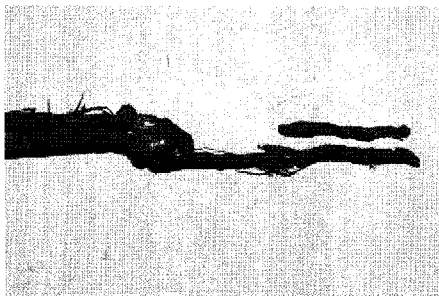
일반적으로 비틀림 접속을 한다고 하여 접촉저항이 크게 증가하는 것은 아니며, 화재가 발생할 정도의 열이 발생하기 어렵다. 그러나 비틀림 접속은 접속에 의한 기계적 강도가 저하되기 때문에 충격 등의 외력이나 장기간에 걸친 사용환경 등에 의하여 접속개소가 풀릴 가능성이 높아진다. 접속이 풀리면 접속부분의 접촉저항이 증가하며, 이로 인한 저항발열로 인해 화재에 이를 수 있다. <사진 1>과 <사진 2>는 접속된 전선의 연소상황 및 접속상황을 나타낸 것이며, <사진 2>에서 전선의 접속이 불완전한 상태임을 알 수 있다.

화재원인은 전선의 접속이 불량한 상태를 보이는 사실, 접속개소에서 전기적인 발열현 및 용융현이 식별되는 사실, 세탁기와 시즈히터가 접속된 2구 콘센트의 전원선으로서 비교적 큰 전류가 흐르는 사실 등을 종합할 때, 접촉 불량에 의한 발화로 판정할 수 있다.

<사진 1> 접속된 전선의 연소상황

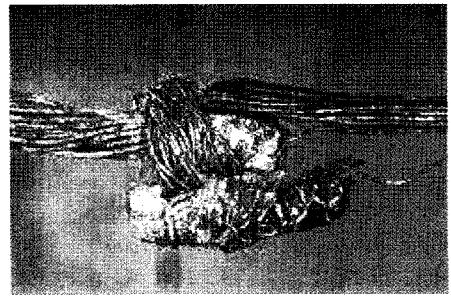
<사진 2> 전선의 접속상황

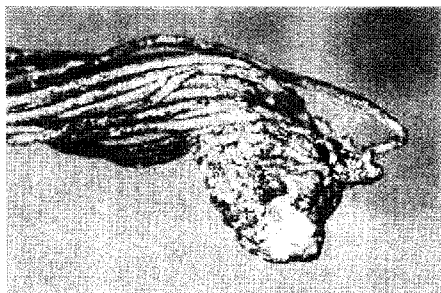
<사진 3>과 <사진 4>는 접속부분을 확대한 것이다. 사진에서 전선의 소선이 가늘어지는 등 전기적인 발열현이 보이며, 전선의 일부부분에서는 전기적인 용융현이 식별되는 상태이다. 또한 <사진 4>에서 적갈색 부분은 지속적인 전기적 발열로 인하여 생성되는 아산화동의 형태로 볼 수 있는 부분이다.

<사진 3> 전선 접속부의 확대사진

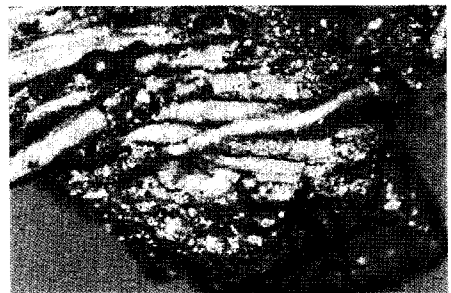
<사진 4> 접속부의 전기적 발열 및 용융현

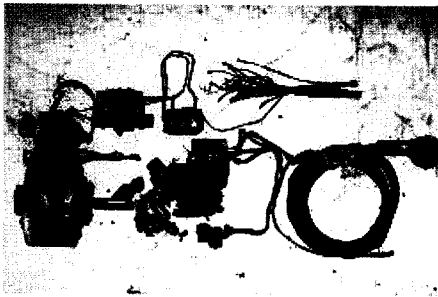
〈사진 5〉는 에어컨 실내기의 전기부품을 분리한 사진이다. 이 에어컨은 실내기의 PCB에 실외기로 전원을 공급하는 전원선이 접속되어 있는 상태이다. 〈사진 6〉에 에어컨 실외기의 전원선 및 커넥터의 상황을 나타내었다. 사진의 □표지 부분이 커넥터이다.

〈사진 5〉 에어컨 실내기 부품의 연소상황

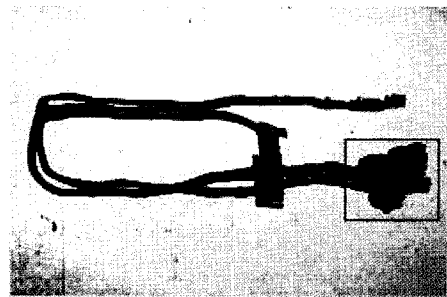
〈사진 6〉 실외기 전원선 및 커넥터의 상황

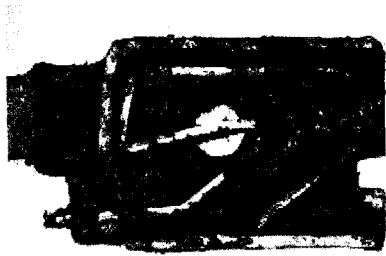
〈사진 9〉~〈사진 12〉는 커넥터 한 쌍의 각 부분을 비교한 사진이다. 〈사진 9〉와 〈사진 11〉은 한 쌍의 커넥터 중에서 형태를 유지하고 있는 부분이고, 〈사진 10〉과 〈사진 12〉는 증발되고 용융된 부분을 나타낸 사진이다.

〈사진 9〉 커넥터 전면의 연소상황

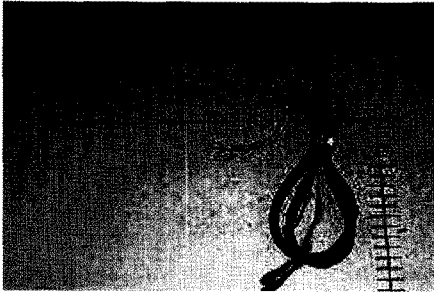
〈사진 13〉과 〈사진 14〉는 벽면 매입형 2구 콘센트와 여기에 접속된 접지형 전원코드의 연소상황을 나타낸 것이다.

〈사진 13〉 콘센트와 전원코드의 연소상황

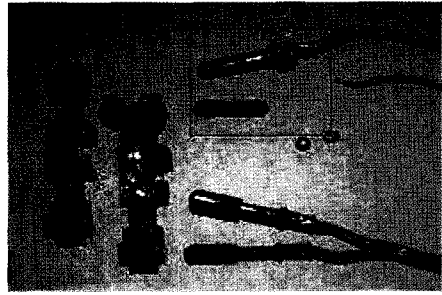
〈사진 14〉의 □표지 부분을 보면, 전원코드 플러그의 칼날 한 쌍 중에서 1점은 발열로 인하여 가늘어지고 일부분이 용융되는 등의 심한 발열형태가 보이는 반면, 나머지 1점은 특이점이 전혀 보이지 않는 상태이다. 또한 발열흔이 보이는 전원코드의 플러그 칼날이 접속된 콘센트의 칼받이에서도 일부분이 증발되고 용융된 형태를 보인다.

전원코드의 칼날 중에서 1점과 이 칼날이 접속된 콘센트의 칼받이 부분

에서만 전기적인 발열흔 및 용융흔이 보이는 점은, 이 특이점이 화재로 인한 열기 등에 의하여 생성되었다고 볼 수 없는 사실과 트래킹이나 단락 등의 기타 전기적인 요인도 배제되는 사실을 종합해 검토해보면, 전원코드의 칼날과 접속된 콘센트의 칼받이 사이의 접촉 불량으로 인하여 접촉저항이 증가했고, 이로 인한 전기적인 발열 및 용융에 의하여 화재가 발생한 것으로 판정할 수 있다.

〈사진 14〉 콘센트와 전원코드의 연소상황

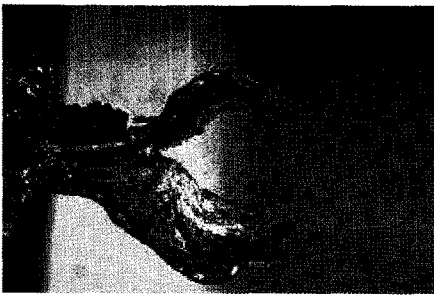
〈사진 15〉와 〈사진 16〉은 콘센트 칼받이와 전원코드 플러그 칼날의 접촉 불량에 의한 저항발열 현상으로 형성된 전기적인 발열흔 및 용융흔의 형상을 나타낸 것이다.

〈사진 15〉 콘센트 칼받이의 상황

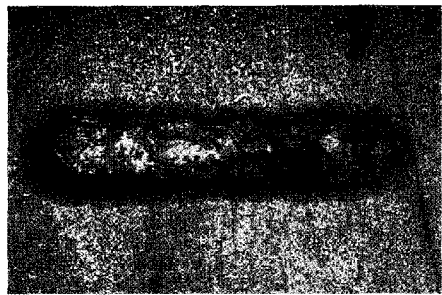
〈사진 16〉 전원코드 플러그의 칼날의 상황

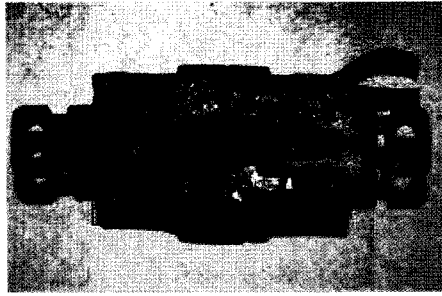
〈사진 17〉은 2구 벽면 매입형 콘센트의 연소상황을 나타낸 것이다. 사진의 □부분은 〈사진 18〉과 〈사진 19〉에 보인 바와 같이 국소적으로 심한 연소형태를 보인다. 또한 〈사진 18〉의 콘센트 칼받이를 보면, 칼받이가 벌려진 상태에서 연소되어 탄성을 상실한 상태임을 알 수 있다. 이는 화재발생 당시 콘센트에 전원코드 플러그가 접속되어 있었다는 것을 의미한다.

〈사진 17〉 벽면 매입형 콘센트의 연소상황

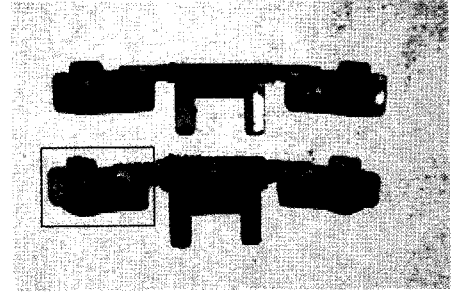
〈사진 20〉 콘센트 칼받이의 분해사진

〈사진 20〉에 콘센트의 분해사진을 첨부하였다. 사진에서 윗부분의 칼받이에 비하여 아랫부분의 칼받이는 심한 수열형태를 보이고 있다. 또한 □부분에서 〈사진 21〉과 〈사진 22〉에 보인 바와 같이 칼받이의 일부 부분이 증발되고 기늘어진 형태와 발열흔 및 용융흔이 식별되는 상태이다.

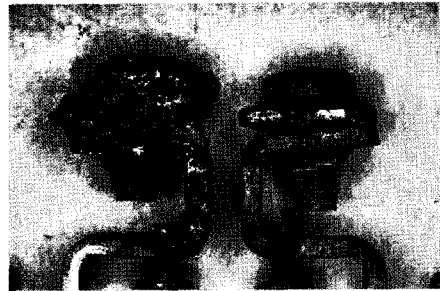
〈사진 23〉은 차단기의 전원측 단자를 분해한 사진이다. 사진의 좌측 단자와 우측단자를 비교해보면, 육안으로도 우측의 단자부분에 비하여 좌측의 단자부분이 덜 조여졌다는 것을 알 수 있다.

〈사진 23〉 차단기 단자의 분해사진

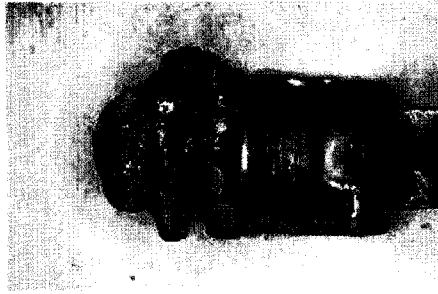
〈사진 24〉와 〈사진 25〉는 차단기 단자부분과 전선의 접속상황을 나타낸 것이다. 〈사진 24〉에는 전선의 소선 4가닥이 보이는 상태이나 〈사진 25〉의 전선은 증발되고 용융되어 소선의 형태를 상실한 상태이다.

〈사진 24〉 차단기 단자와 전선의 접속상황

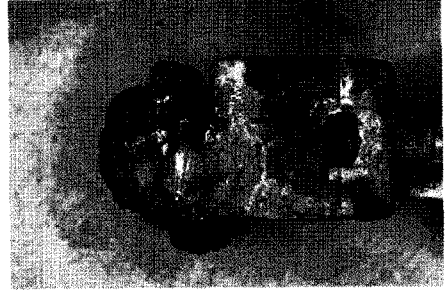
〈사진 25〉 차단기 단자와 전선의 접속상황

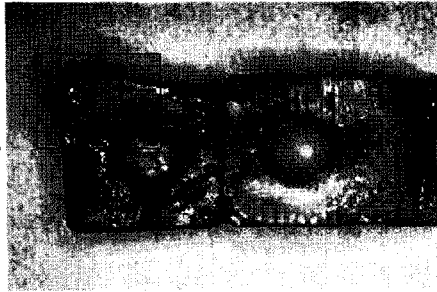
〈사진 26〉은 차단기의 단자부분을 분해한 사진이다. 차단기 단자 내측의 전선은 전선의 형태를 상실한 상태이고, 아산화동현상이 보이는 상태에서, 전기적인 발열이 있었음을 나타내고 있다.

〈사진 26〉 차단기 단자부분의 분해사진
