폭발사고 사례와 이해

사례1
서울 구로구
연구소
폭발사례

서울 양천구
주유소
폭발사례

서울 성동구
LP가스 누출
폭발사례

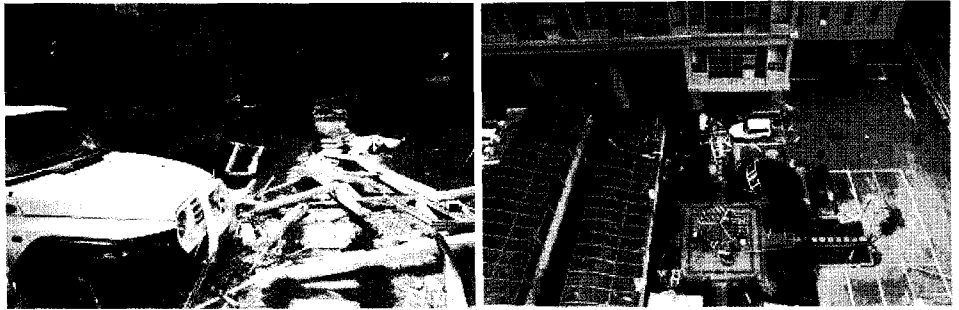
창고로 폐기물을 운반하던 연구원 2명(안면부 및 팔 2도 화상)과 지나가던 행인 1명이 비산된 파편에(안면부 및 팔꿈치 열상) 부상당하였다. 화재로 연구소 917㎡ 중 165㎡가 소실되었으며, 폭발로 인해 내부 구획물과 실험기구 등이 파손되고 벽면 일부가 붕괴되었다. 발코니로 진행된 압력파로 창문틀이 반대편 건물까지 날아가 충돌하였고, 바닥에 떨어진 잔해에 차량 5대가 파손되어 총 5,850만 원의 피해를 냈다.

〈사진 1〉 바닥에 떨어진 폭발 잔해

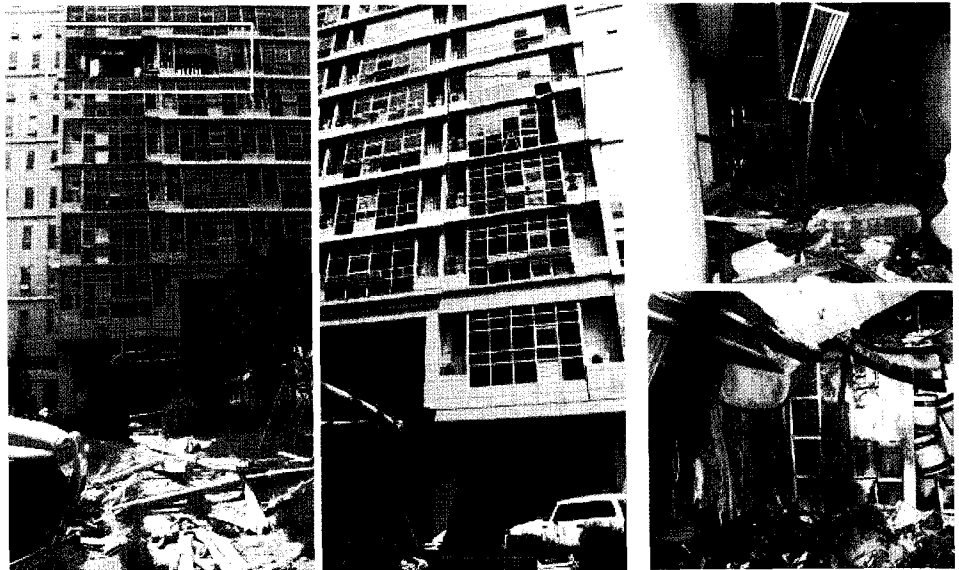
〈사진 2〉 폭발 장소 및 떨어진 잔해물(좌), 건너편 피해건물(우)

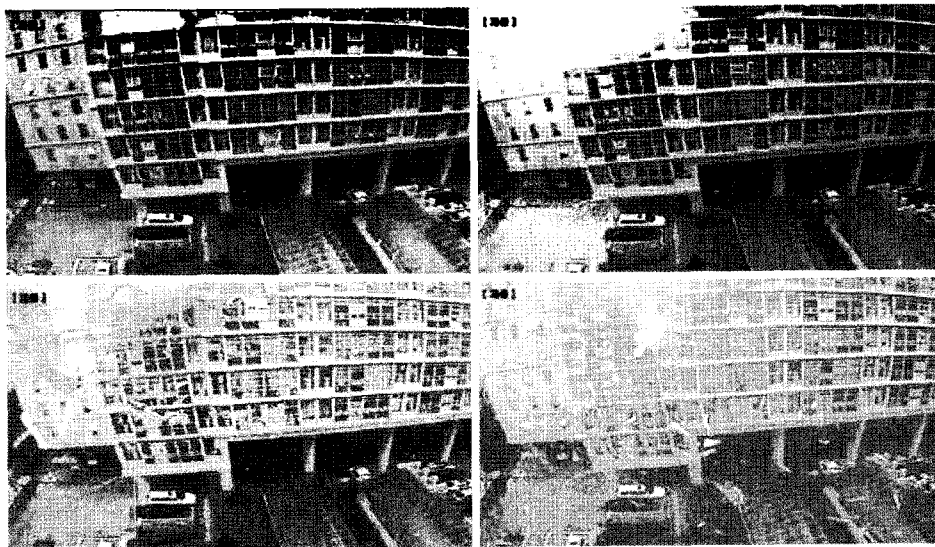
(사진 4) 옆 건물 CCTV에 촬영된 폭발 당시의 상황

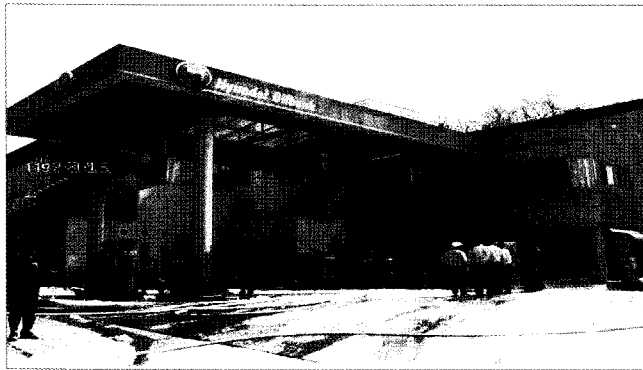
주유소 직원 3명(전신 2도와 3도 화상)과 점검원 2명(안면부 2도 화상)이 부상하였다. 폭발 및 화재에 의해 주유소 1층 170㎡ 중 33㎡가 소실되어 250만 원의 피해를 입었고, 폭발로 구조물의 붕괴 및 균열은 없었으나, 사무실 전면 유리창이 약 20m 앞 도로까지 비산되는 등 유리로 된 창문 및 출입문은 모두 파괴되었다.

〈사진 5〉 화재 초기진화 후 촬영된 주유소

검사업체의 검사 매뉴얼에 의하면 책임자와 안전조치사항 협의요청 및 안전구획설정이 있으나 전원 차단, 펌프 밸브 차단 등의 조치가 없었다. 그리고 안전관리자 및 점검업체 직원은 휘발유 유출 당시 상존해있는 폭발 위험성을 인식하여야 하는데, 유출장소 안전조치 및 관계자 대피유도 등이 이루어지지 않았다. 향후 정전기 방지용 작업복을 사용하고, 유증기 체류 시 물건의 이동과 충격, 마찰, 전기스파크 등의 점화원 제거에 노력해야 하며, 기계실과 사람이 상주하는 사무실을 별도 출입문 등으로 구획하여 폭발 및 연소 피해에 대한 방지 대책이 요구된다.

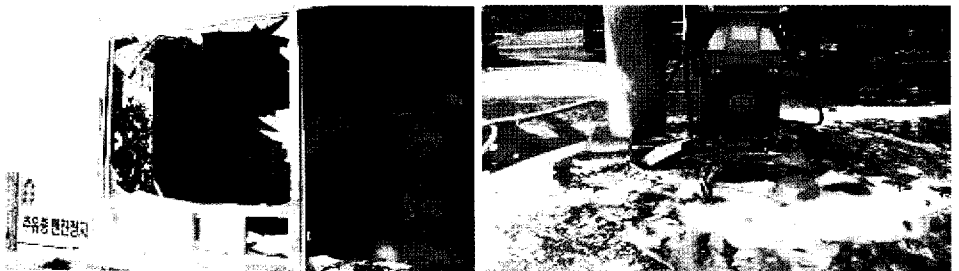
〈사진 6〉 압력파에 의해 파괴된 사무실 창문

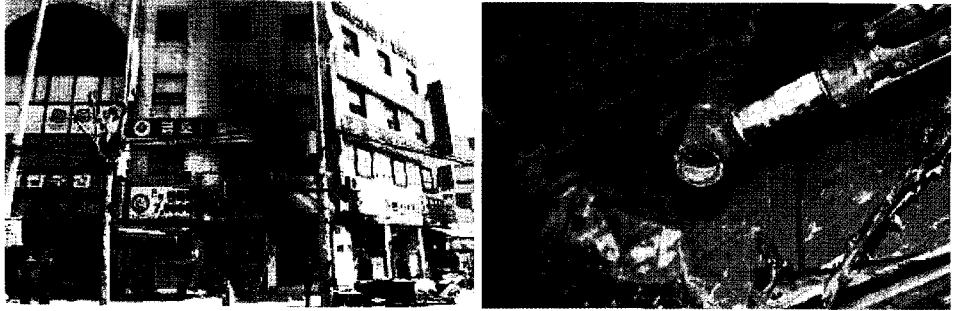
건물의 구조는 지상 4층 지하 1층 총면적 4,323㎡ 중 1층 40㎡ 음식점으로 사용하던 장소이다. 가스 누출 과정을 조사한 바, 폭발 전 누군가 LP가스배관 중간 밸브를 열었고, 음식점 철거 시 주방 대형 연소기에 사용하던 배관 끝 부분을 마감처리하지 않아 가스가 누출된 상태였다. 중간 밸브에 연결된 가스계량기의 지침은 2,777㎡로 철거 시보다 약 14㎡가 누출된 것으로 확인되었다.

LP가스 누출에 의한 주된 원인은 LP가스 배관의 마감(막음조치)^{주2)}을 하지 않고 음식점 대형연소기를 철거한 것이고, 사용하지 않는 가스 배관의 중간 밸브를 '사용금지' 등의 표시 없이 누군가

열 수 있는 상태로 놓은 것이다. 그리고 가스 누출이 의심되면 관련된 밸브를 잠그고 환기를 시키는 등 안전조치 후 가스를 공급한 판매업소에 연락하여 점검을 받아야 했으나 이러한 조치 없이 내부로 들어간 것이 위험요인이었다.

〈사진 7〉 폭발사고 건물(좌), 마감처리가 안된 배관 연결부(우)

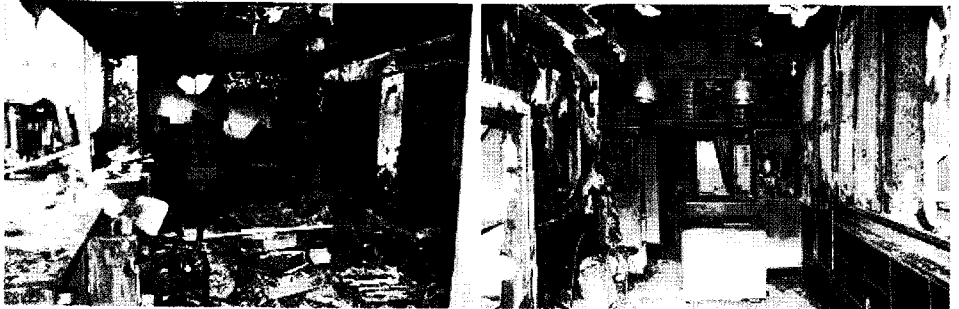
구조물의 가스 폭발과 유증기 폭발장소에서 느낄 수 있는 큰 차이점은 바닥면의 특징이다. 유류는 액체 성질에 따라 바닥에 흐른 독특한 연소흔적(폐턴)과 유류에서 연소되어 확산된 흔적이 관찰되고, 가스 폭발은 쉽게 탈 수 있는 가연물부분을 제외하고 공기와 잘 혼합된 부분은 전체적으로 소실 정도가 비슷하게 나타나며 바닥의 소실이 적은 특징을 볼 수 있다.

〈사진 8〉 휘발유 유증기에 의한 폭발장소(좌), LPG가스 누출에 의한 폭발장소(우)
