# 사면보강 억지말뚝 시공현장 방문

**우 상 백**  
 지오ENG 대표이사  
 wsoil@hanmail.net

- 공 사 명 : 영덕-성내간 도로4차선 확장 및 포장공사
- 위    치 : STA.5+120 ~ 5+340(우측)
- 공사규모 : 억지말뚝 1열(4소단, 강관), 억지말뚝 2열(7소단, 강관+H-Pile)
- 공사기간 : 2005년 6월 ~ 2005년 12월

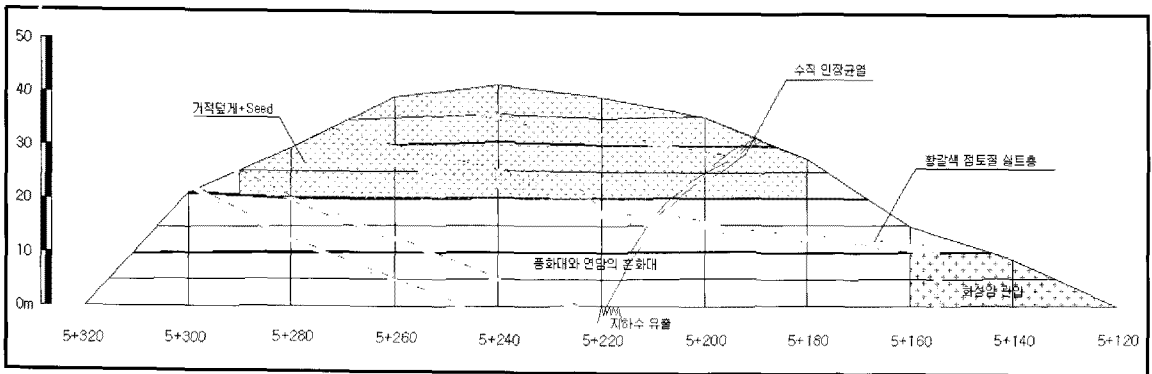
그림 1. 대상사면 현황

대상사면은 중생대 퇴적암류인 적색 이암(세일) 및 담회색 사암이 호층을 이루며 분포하며 절취사면 중앙하단부에서는 부분적으로 역암이 관찰된다. 기반암이 이 퇴적암층을 절단하는 방향으로 단층이 수매 관찰되며, 시점부 하단부에서는 화성암류가 관입하여 풍화되었다. 또한 그림 1과 같이 사면 내에 풍화대와 연암이 교호하며 혼재된 상태로 노출되었다. 이는 기반암인 퇴적암의 사암 및 역암과 풍화에 약한 세일이 교호하는 상태에서 대규모 양산단층이 통과함으로써 일반적 인 토사, 리핑암, 발파암의 경계를 보이지 않고 혼재된 상태로 분포하기 때문이다.

절취사면 내 분포하는 연약대(단층 또는 황갈색 점토질 실트층)의 폭은 최대 5m 내외이며, 절취사면에 횡단방향으로 분포한다. 절취된 사면에서 지하수 유출은 관찰되지 않으나 도로 옹벽배수로 시공예정부에 용수가 관찰되는 것으로 보아 사면 내부에 지하수 흐름이 있을 것으로 추측되었다.

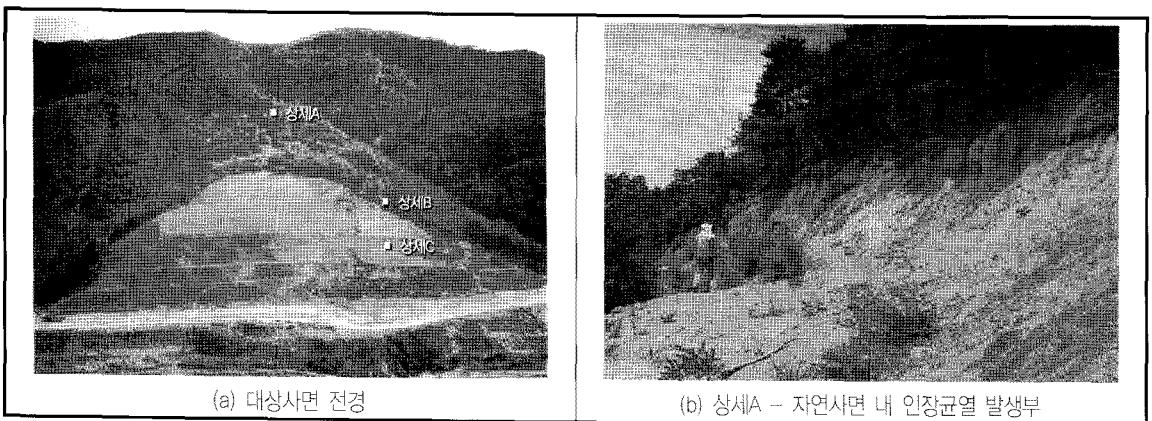
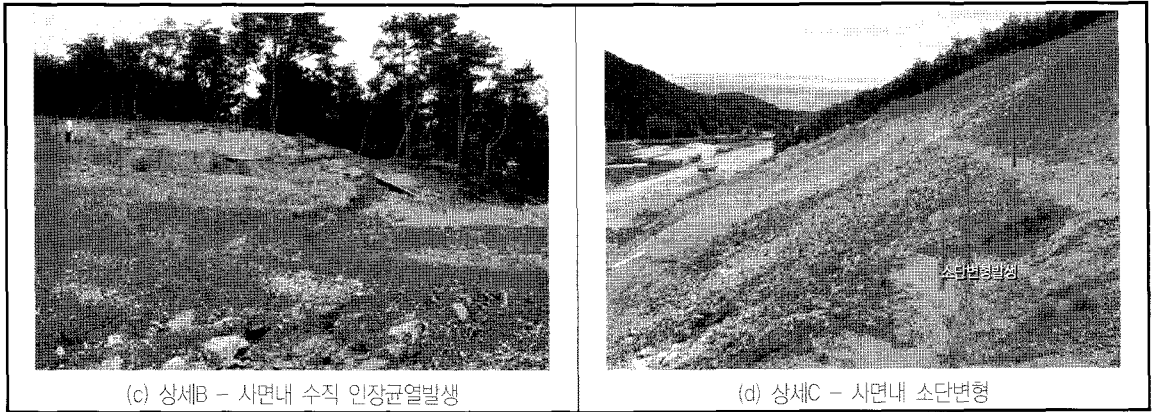
그림 2. 현장 사진

대상사면의 사면활동 현황은 그림 2 (a), (b)와 같이 도로 계획지점에서 배후 약 200m 후방에 인장균열 및 수직단차가 발생하였고 절취면 쪽으로 다수의 인장균열이 발생되었다. 또한 사면 내 황갈색 점토질 실트층 연약대로 인해 수직 인장균열을 시작으로 시점부(사진좌측 연장 약 80m)가 붕괴되었다.
