## 가스터빈 단결정 블레이드 사용품의 특성변화<sup>§</sup>

유근봉<sup>\*†</sup> · 이한상<sup>\*</sup> · 송규소<sup>\*</sup> · 이규호<sup>\*</sup>

\* 한전전력연구원

### Changes in Material Properties of Used Gas Turbine Blade Made of Single-Crystal Superalloy

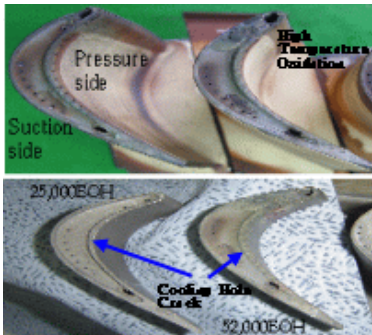
Fig. 4 Damage of squealer tip

Fig. 4, 5 는 각각 스퀴얼러 팁(squealer tip)과 리딩에지의 손상상태를 보여주고 있다. 열차폐코팅이 되어 있지 않은 리딩에지와 에어포일(airfoil) 트레일링에지 (TE : Trailing Edge) 상부가 과열된 흔적이

있고 상부의 일부 코팅은 탈락되었다. 하부(bottom)에 비해 상부(top)측 손상이 심하며, 코팅층 제거 후 팁 부위인 Fig. 4의 아래 사진을 보면 냉각공에 많은 균열들이 관찰되고 스퀴얼러팁에는 마찰(rubbing) 흔적도 보인다. 운전시간이 증가함에 따라 이러한 손상들이 증가하고 있음을 알 수 있다. 팁 부위는 모재냉각이 어렵고, 마찰, 열응력, 저주기피로 등이 민감하게 작용하는 부위이기 때문에 보통 1 주기를 사용한 블레이드 팁 부위에는 고온산화, 균열, 용융 등의 손상이 많이 발생된다. 이러한 손상의 경우 대부분의 다결정이나 일방향성으로 제작된 부품에 대해서는 균열 및 손상부위 제거 후 용접정비 및 냉각홀 가공을 하고 코팅처리에 의해 재생이 가능하며 1, 2 주기 더 운전을 할 수 있다. 그러나 본 단결정 재질인 CMSX-4에 대해서는 국내에서 재생정비 절차나 수명평가에 대한 기준 및 기술개발이 이루어지지 않아 제작사의 추천에 의해 1 주기 운전한 사용품 대부분을 신품으로 교체하고 있어 고온부품 운영비 부담이 큰 실정이다.

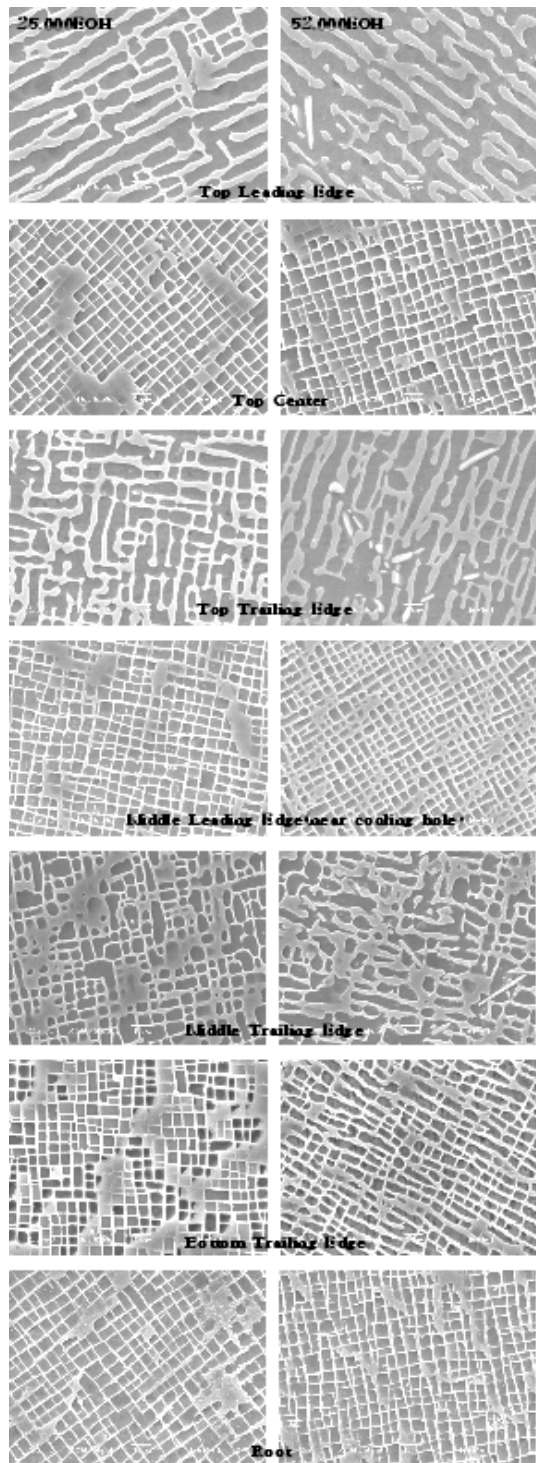
Fig. 7 SEM microstructure of Root and Airfoil(X10,000)

3 영역에서 확인하였다. Fig. 7은 각각의 미세 조직 사진이다. 건전한 상태의 루트부의 미세조직을 보면 1  $\mu\text{m}$  이하 입방형(cubic)의 감마프라임이 균일하게 배열되어 있음을 확인할 수 있다. 위치별로 살펴보면 상부영역에서 감마프라임 조대화, 구상화 및 늘어남(rafting)이 확인되었으며, 상대적으로 하부 영역은 고온에 노출되지 않은 루트(root)부와 유사한 건전한 미세조직을 나타내었다. 또한 미세조직 열화가 심한 리딩에지 영역에서도 냉각홀(cooling hole) 주변은 상대적으로 건전한 미세조직을 나타내었으며 중앙은 상부, 중간부, 하부에 관계없이 건전한 상태였다. 운전 시간 증가에 따라 상부 리딩에지 그리고 상부와 중간부의 트레일링에지 영역에서는 감마프라임의 조대화, 합체 및 늘어남의 진행이 확인되었다. 이러한 감마프라임의 변화는 인장강도와 크리프강도를 저하시키는 것으로 알려져 있다.<sup>(4)</sup>

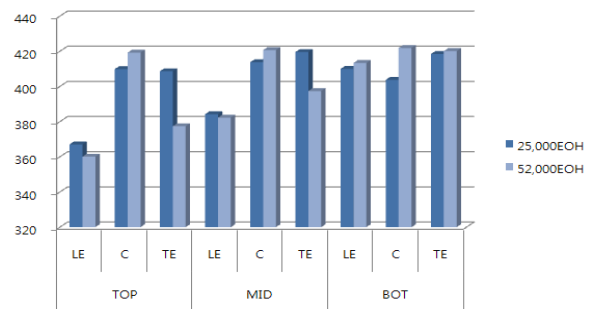
Fig. 8 Microhardness of Airfoil

기계적물성을 평가하기 위해서 경도시험, 인장 및 응력파단시험을 실시하였다. 실제 사용 블레이드에서 냉각홀로 인해 표준시험편의 채취가 불가능하여 여기서는 Fig. 3(a), (b)에서와 같이 소형판상시험편으로 제작하였다. 비커스 경도계를 사용하여 하중 500g 조건에서 각 블레이드의 위치별로 경도를 측정 한 결과를 Fig. 8에 나타내었다. 감마프라임의 조대화, 결합, 늘어남 등과 같은 미세조직 열화가 적은 25,000과 52,000EOH 블레이드의 전체 중앙부 경도값이 400~420 HV 이었다. 그러나 상부와 중간부의 리딩에지와 트레일링에지에서는 경도 감소가 발생하였다. 리딩에지에서는 블레이드 팁에 가장 가까운 상부에서 30~40 HV, 중간부에서는 약 20 HV의 경도 감소가 발생했으며, 이 영역에서는 운전 시간의 증가에 따라 경도가 감소하였다. 트레일링에지의 경우 25,000EOH 시편의 경도는 루트영역의 값과 동등수준이었으나, 52,000EOH 시편의 경우 10~20 HV의 경도가 감소하였다. 이러한 경도 감소의 경향은 대체로 리딩에지 및 트레일링 에지 미세조직의 열화 정도와 일치한다. 따라서 블레이드 열화는 상부영역에서 시작하여 하부로 진행되며, 리딩에지에서 시작하여 트레일링에지 영역으로 진행됨을 알 수 있다. 871°C에서의 위치별 인장 시험 결과를 Table

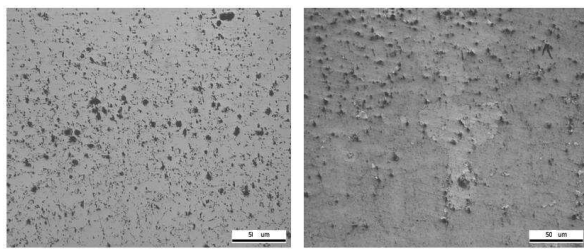
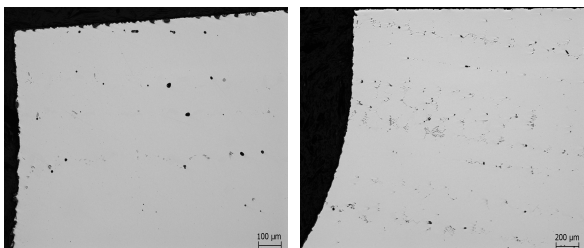
Fig. 9 Optical micrographs (a) Pore distribution and (b) Grain boundary in root, Pore Distribution in (c) Airfoil (25,000) and (d) Airfoil(52,000)

부위 별로는 루트부에 비해 에어포일 부위의 수명이 다소 길게 나타났다. Fig. 9 에서 보는 바와 같이 블레이드 제작과정에서 루트 부위는 에어포일에 비해 주조과정에서 생긴 기공 (pore)들이 훨씬 더 많이 분포되어 있으며, 크리프 강도가 우수한 단결정으로 주조된 에어포일과 비교해 루트에서는 결정립계가 관찰되는 것으로 보아 주조시 단결정 조직이 생성되지 않은 것으로 보인다.

이러한 기공들과 미세조직 차이가 응력 파단 수명에 영향을 미치는 것으로 판단되며, 일반적으로 사용품 블레이드의 열화 평가시 신재와 비교가 어려울 경우 온도와 응력의 영향을 덜 받는 루트를 건전한 부위로 보고 기준을 삼는 경우가 많은데, 본 블레이드의 경우 기공이 많이 분포되어 있고 주조조직이 다른 루트를 기준으로 삼아 열화상태나 수명을 평가하는 것은 적절하지 않다고 할 수 있다. 이렇게 저하된 기계적 물성치는 재생정비 과정에서 코팅후 확산열처리를 통해 어느 정도 회복이 가능하여 1 주기 추가 운전이 가능하게 된다.

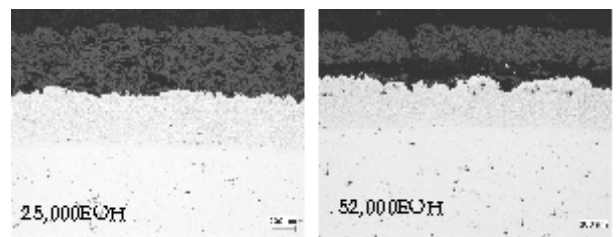
Fig. 10 Cracks in coating

열차폐코팅층의 열화는 탑(top)과 본드 코팅층 계면 또는 가까운 탑(top) 코팅층에서 균열이 형성, 성장하여 탑(top) 코팅층이 박리되는 과정으로 진행된다.<sup>(5)</sup> 25,000EOH 시험편의 경우 코팅층 내 큰 균열이 발견되지 않았으나 52,000EOH 시험편의 두 코팅층 계면과 가까운 탑(top) 코팅층 내부에서는 Fig. 10 에서와 같이 균열이 형성, 성장하였다.

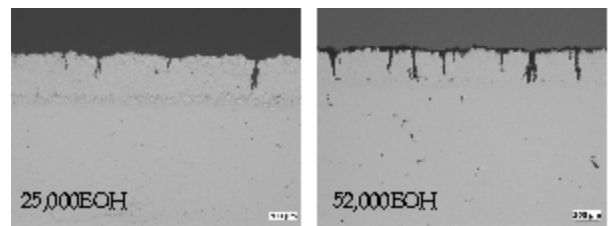
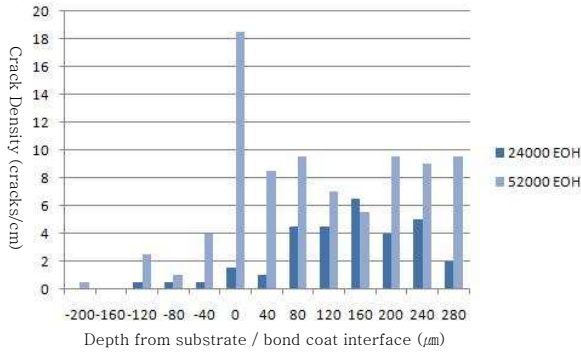
Fig. 11 Cracks in leading edge

코팅층은 운전 후 남은 두께가 25,000EOH의 경우 280~400μm이며, 52,000EOH의 경우 240~320μm였다. 이는 외부로부터의 침식 또는 마모로 인해 본드 코팅층의 두께가 감소한 것으로 판단된다. 이 영역에 대하여 본드 코팅과 모재의 계면을 기준으로 균열의 밀도 및 깊이를 확인하였다. Fig. 11, 12에서와 같이 25,000EOH와 비교해 52,000EOH 시험편에서는 균열의 밀도 뿐만 아니라 깊이 또한 크게 증가함을 알 수 있으며, 본드 코팅층을 거쳐 모재 내로 진행된 균열의 수도 증가하였다. 코팅층 내의 균열은 재생정비 과정에서 기존 코팅을 제거하고 다시 코팅하기 때문에 문제가 없으나 모재 내로 진행된 균열들은 각 가스터빈 제작사별 허용 한계치를 초과하지 않는 경우 재생정비 과정에서 연마하여 제거하게 된다.
