복합화력발전소 가스터빈 압축기 블레이드에 대한 손상원인 고찰

Fracture Mechanism of Gas Turbine Compressor Blades in a Combined Cycle Power Plant

양 경 현*·송 오 섭†·조 철 환*·윤 완 노*·정 남 근*
Kyeong-Hyeon Yang, Ohseop Song, Cheul-Wan Cho,
Wan-No Yun and Nam-Geun Jung

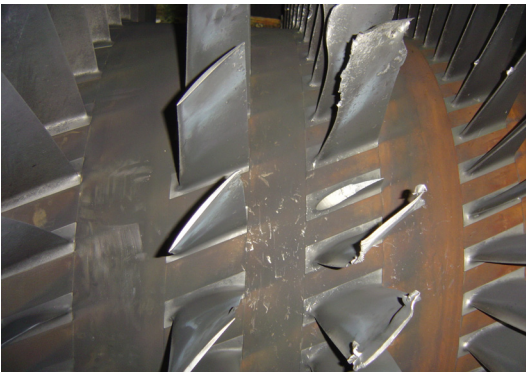
Fig. 4 Damaged compressor blades

Fig. 4는 손상된 압축기 블레이드와 로터 일부를 보여주고 있다. 분해 결과 5단 이후 압축기 블레이드와 vane이 모두 손상을 입었으며, 그 중 1개 블레이드의 airfoil root 부위가 절손된 상태인 점을 고려하면 이 블레이드의 파단조각이 후류측 경로를 거치면서 다른 블레이드에도 영향을 준 것으로 보인다.

이 논문의 관심대상인 블레이드는 GT11N 기종의 압축기 5단 블레이드로서 이전부터 airfoil root 부위가 절손되는 사고가 자주 발생되었으며, 모두 leading edge의 root 부위에서 시작되어 급격하게 진전 파단된 양상을 띠고 있는 특징이 있었다.

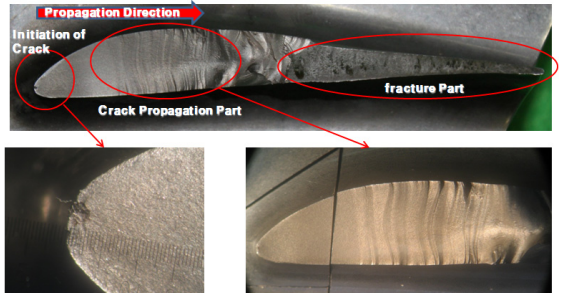
Fig. 5 Cracked face on a compressor blade

Fig. 5는 블레이드의 파단면을 보여주고 있다. 균열은 leading edge에서 trailing edge쪽으로 초기 균열기점과 균열진전, 그리고 최종 파단으로 진전된 모습을 확인할 수 있다. 즉 초기 결함으로 보이는 시작점에서 문제가 시작되어 외력에 의한 응력이 작용된 것으로 보이는 줄무늬 형태가 나타났다가 결국 파단된 것으로 보인다⁽⁹⁾.

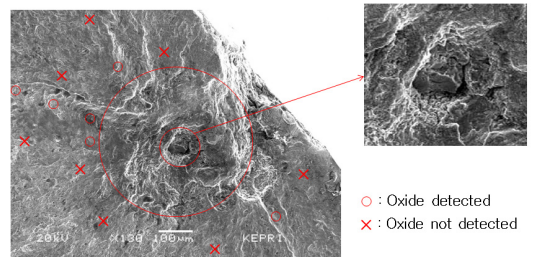
Fig. 6 EDS analysis for a cracked face of the damaged blade

Fig. 6에서 보면 EDS를 통해 균열기점 표면에 Cr, Fe, Cu, Si 산화물과 Cl이 검출되었으며, pit 중앙 부위는 석출물(Cr, Zn, Fe 화합물)이 존재하고, pit 주변 골부위에 산화물이 분포하고 있다. 블레이드가

상은 또는 상온보다 다소 높은 환경에서 사용되는 점을 감안할 때 검출된 산화물은 압축기 사용 중 생성된 물질이 아니며 pit 주변 양쪽의 골부분에서 산화물이 검출된다는 것은 이미 결함이 존재하고 있었다는 증거이다.

따라서 블레이드 파단면에서 발견된 석출물 형태의 산화물과 그 주변의 미세균열은 블레이드 사용 환경과 내부에서의 분포가 평면 형태이면서 두께가 급격히 변화되는 부위인 점을 고려할 때 블레이드 제작 당시 단조 온도 불균일 등으로 결함이 발생한 것으로 판단되었다.

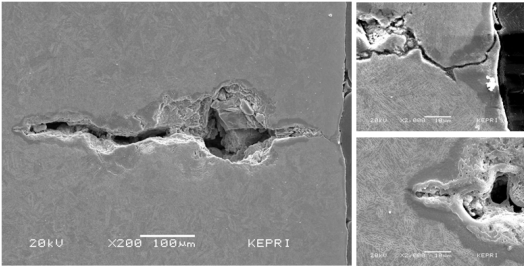
Fig. 7 SEM analysis for a cracked face of the damaged blade

Fig. 7의 SEM 분석결과에서도 중앙에 형성된 pit 형상 내면에 석출물 형태의 결정체가 존재하고 있는 것을 확인할 수 있다. 또한 입구 미세균열의 형태를 보면 응력에 의한 균열 진전 형태가 아닌 것으로 판단된다⁽¹⁰⁾.

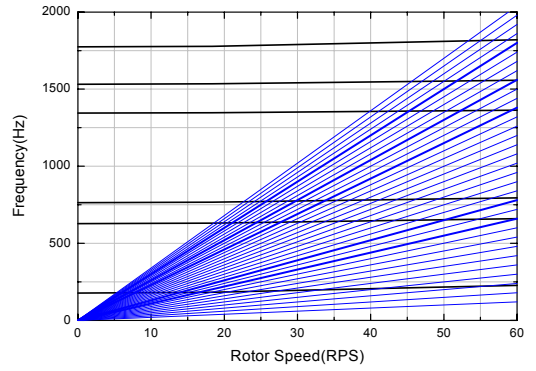
Fig. 13 Campbell diagram for the FE model

근접성을 비율로 제시하였다. 회전력을 고려한 해석 결과(3600 RPM)를 살펴볼 때 첫 번째 고유진동수를 제외하고는 회전속도의 조화성분에 거의 근접하고 있음을 보여주고 있다. 해석 오차를 고려하더라도 블레이드가 회전상태에서 배수성분과의 공진에 의해 고사이클 피로를 유발할 수 있는 충분한 조건이라고 할 수 있다. 또한 Fig. 13은 블레이드 유한요소모델에 대하여 정지 중 고정상태에서부터 3600 RPM(60 RPS)까지 단계적으로 회전력이 적용되었을 때 나타난 고유진동수 변화를 보여주고 있다. 이 그림에서도 첫 번째 고유진동수를 제외한 나머지 고유

진동수 부분이 회전속도의 조화성분과 근접하는 것을 확인할 수 있다.

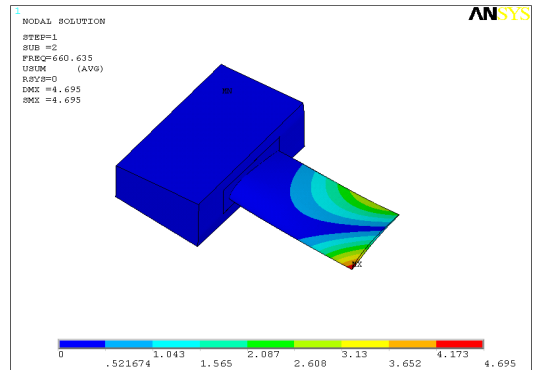
Fig. 14 A mode shape for 2nd mode(660 Hz) of the FE model at 3600 RPM

Fig. 14는 고정상태에서 628 Hz로 나타났던 고유진동수가 3600 RPM의 회전력을 적용했을 경우에 660 Hz로 상승한 경우의 고유진동모드(edge-wise mode)를 보여주고 있다. 이것은 앞선 시험 결과 중 621 Hz에서 나타나는 고유진동모드와 일치하고 있어 원심력의 효과로 인한 고유진동수 상승이 블레이드 공진의 영향 범위로 이동시키고 있음을 확인할 수 있다.

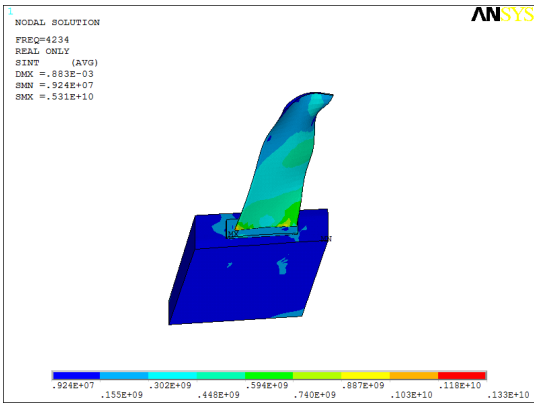
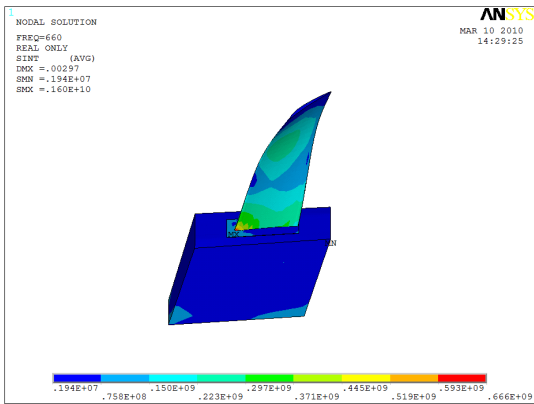
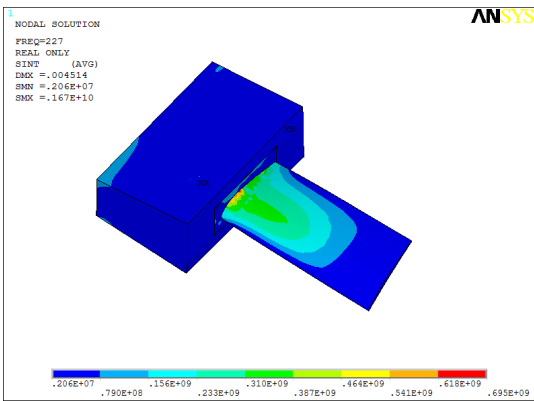
Figs. 15~17은 각각 227 Hz, 660 Hz, 4234 Hz에서의 진동모드와 응력집중 분포를 보여주고 있다.

227 Hz에서는 루트의 증상부위에 분포되어 있으나 660 Hz와 4234 Hz에서는 루트의 air foil부위로 집중되고 있어 블레이드의 최초 결함부위와 동일한 위치에 분포하고 있음을 확인할 수 있다. 특히 4200 Hz는 블레이드가 회전하면서 공기가 노즐(정익)을 통과하는 주파수이다. 5단에서의 노즐의 수량이 70개이므로 60 Hz의 70배수이다. 시험결과와 차이점이 발생하고는 있으나 정상 가동 중에 공기의 유동에 의한 노즐 통과주파수가 상시 존재하고 있으므로 블레이드 거동의 경향을 볼 때 이 영역에서 블레이드 동적거동의 영향이 루트부위에 영향을 줄 수 있을 것이라 판단된다.

유한요소 모델을 통하여 나타난 결과를 토대로 분석해 볼 때, 정상 회전속도에서 고유진동수 변화 결과는 2차 이상의 고유진동수 성분이 회전속도에 대한 조화성분과의 여유가 매우 적어 high cycle fatigue를 발생하는 조건을 가지고 있으며, 일부 진동 모드에서는 블레이드 루트부의 air foil에 응력을 집중시킬 수 있는 모드가 발생함으로써 최초 결함부위를 기점으로 손상 메커니즘의 진행에 영향을 주었다고 할 수 있다.

행되었다고 할 수 있다. 따라서 향후 블레이드 초기 결함문제를 확인하는 문제 뿐 만 아니라 고주파의 영향 또한 설계단계에서 검토되는 것이 블레이드 건전성 확대를 위해 필요할 것으로 판단된다.
