함정의 수중폭발에 의한 침몰사례

이웅섭 (해군 전력분석시험평가단)

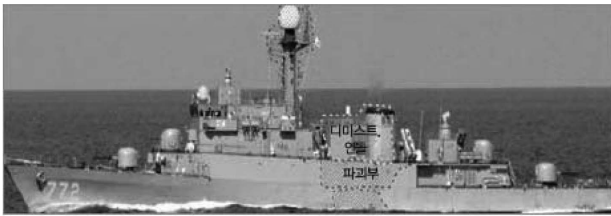
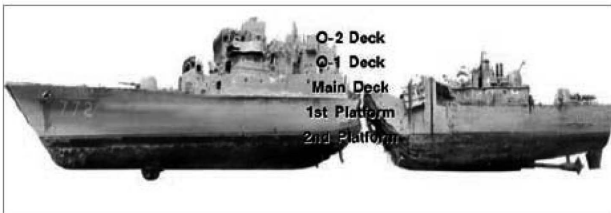
그림 2 천안함의 전체 형상

천안함의 전장은 88.32 m로 절단된 함수와 함미에 대해 3D 사진 촬영을 통하여 정밀계측하고, 선체조사를 통하여 실측한 결과 선체는 가스터빈실 중간 부분인 좌현 47.6 m, 우현 45.4 m 지점이 절단된 상태였다.

절단된 함수와 함미를 선체 원형대로 맞추었을 때 좌현의 경우 함미 선저 일부를 제외한 외판부의 길이가 함수 50.32 m, 함미 38 m로 떨어져 나간 부분 없이 절단된 형태였으나, 우현의 경우에는 함수 47.2 m, 함미 33.32 m로 약 7.8 m가 떨어져 나간 것을 확인하였다. 떨어져나간 부분은 주갑판의 소자정비실, 상사식당, 기관조종실, 건조물창고, 승조원식당 조리실 및 O-1 deck의 연돌과 디미스트, 하푼유도탄 등으로 가스터빈실 중심을 상·하단 부분에 국한되어 떨어져 나갔음이 확인되었다.

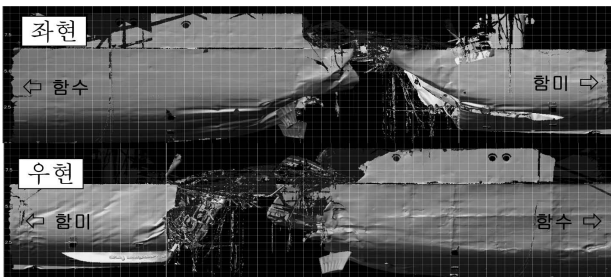
그림 3 절단부위 선체 변형 형상

그림 3에서 보는 바와 같이 함수와 함미의 선저 부분이 압력에 의해 아래쪽에서 위쪽으로 꺾어 올라갔으며 좌현 절단부위는 상단쪽으로 꺾이고 밀려 올라갔고, 우현 절단부위는 가스터빈실 전·후방 격벽을 기준으로 뜯긴 형태로 떨어져 나갔다.

함수와 함미 선저가 아래쪽에서 위쪽으로 꺾었다는 것은 선저 밑에서 수중폭발이 있었다는 것을 의미한다. 좌현 절단부위가 위쪽으로 꺾이고 우현 절단부위가 뜯겨 나간 것, 그리고 용골이 좌에서 우로 뒤틀린 것은 폭발방향이 좌현 하단부에서 우현 위쪽방향으로 진행되었고, 가스터빈실이 떨어져 나갔다는 점은 선체 진행방향을 고려할 때 폭발원점이 함수쪽 가스터빈실 좌측 하단부였다는 사실을 확인하였다.

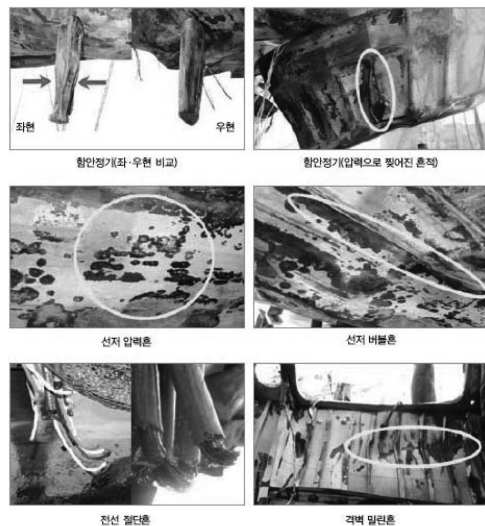
그림 4 흔적 분석

그림 4에서 보는 바와 같이 좌현 함안정기는 아랫면과 좌·우 측면이 찌그러지면서 찢어진 압력흔이 있었고, 함수 절단면 용골 우측 선저면에서 강력한 수중 압력파에 의해 발생한 것으로 보이는 압력흔이 발견되었다. 또한 함수 절단면 주변 선저부분이 강한 수압에 의해 '골' 형태로 페인트가 긁혀 벗겨진 버블흔이 발견되었으며, 절단면의 단락된 전선들은 열에 녹는 등의 흔적 없이 강력한 힘에 의해 절단되었고, 함미 절단면인 가스터빈실 후방 격벽보강재가 이상단으로 밀린 흔적과 뜯긴 흔적을 확인하였다. 이러한 압력흔, 수압흔, 버블흔, 절단흔, 밀리고 뜯긴 흔적들은 수중폭발에 의한 충격파 및 버블효과에 의해 나타난 현상으로 판단하였다.

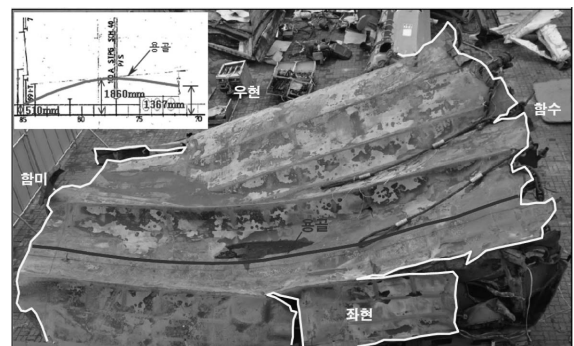
그림 5 가스터빈실 선저 외판

그림 5는 선체에서 떨어져나간 가스터빈실 구역으로 선체 용골이 구형의 압력을 받아 활모양으로 심하게 변형되어 있어 수중폭발에 의한 손상임을 명확히 보여 준다.

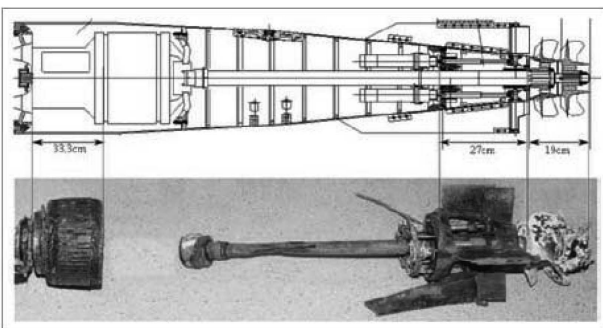
그림 6 CHT-02D 어뢰 설계도와 증거물 크기 비교

그림 6에서 보는 바와 같이 모양면에서 프로펠러는 2중 5엽이고 고정타는 사선형이었으며, 상부 방향타는 직사각형, 하부 방향타는 P자형으로 설계도면과 증거물의 모양이 동일하였고, 크기 등도 설계도면과 일치한다는 점을 확인하였다. 또한 추진후부 내부에 '1번'이라 표기되어 있는 한글이 발견되었으며, '1번'이라는 한글 표기는 '03년 포항 근해에서 습득하여 보관 중인 북한 경어뢰 헤드캡 안쪽에도 '4호'라고 표기되어 있다는 점에서 표기방법이 동일하다는 사실을 확인하였다.

증거물 어뢰 추진동력장치는 북한 CHT-02D 어뢰 설계도면과 크기와 모양이 일치하며 '1번' 한글표기가 되어 있다는 점, 우리나라의 수중무기에 대한 재물조사를 실시한 결과 이상이 없는 것으로 확인된 점 등을 고려, 폭발원점 지역에서 수거한 어뢰 추진동력장치는 북한에서 제조하여 사용 중인 CHT-02D 어뢰의 잔해물로 천안함이 북한 CHT-02D 어뢰에 피격되어 침몰하였다는 사실을 증명하고 있다.
