선박의 충돌과 좌초로 인한 손상 (Ship Structural Damages due to Collision and Grounding)

조상래 (울산대학교)

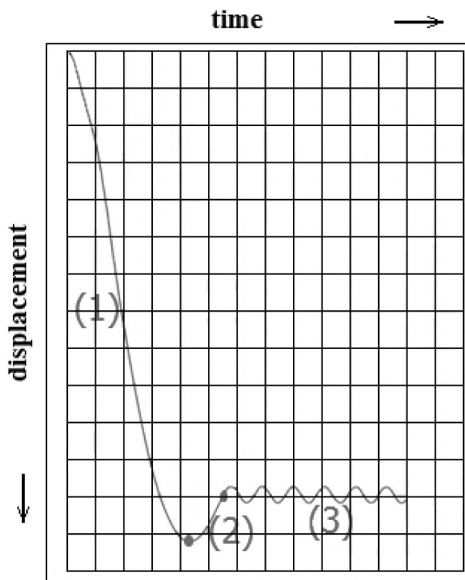
Fig. 1 Response of a marine structure under impact

거동을 보이게 된다. 이 그림에서, 구간 (1)에서는 탄소성 변형, 최대 처짐 발생 이후인 구간(2)는 탄성회복을 그리고 구간(3)에서는 탄성 진동을 보이고 있다. 실제 상황에서는 감쇠가 있어 탄성진동이 줄어들고 잔류 변형을 남기게 된다.

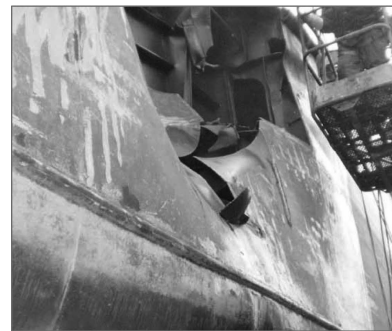
Fig. 2 Damaged parts of both ships

(a) struck ship(Scot Isles)

(b) bulbous bow of striking ship(Wadi Halfa)

물선 Wadi Halfa호의 사고 후 손상부 형상을 보여주고 있다. 이 사진에서 알 수 있듯이 피충돌선의 손상부 형상은 충돌선의 접촉부인 구상 선수의 모양과 잘 일치하고 있음을 알 수 있다.

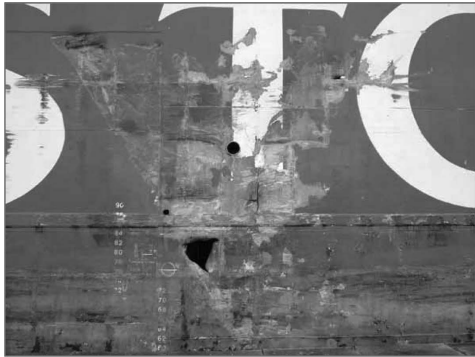
(a) struck ship (Tor Dania)

2005년 1월 23일 새벽에 발생한 영국 선적 탱커인 Amenity호와 놀웨이 선적 로선인 Tor Dania호의 충돌 사고는 또 다른 형태의 손상을 보여주고 있다. Fig. 3 에는 피충돌선인 Tor Dania호의 중앙 선측부의 손상(a)과 충돌선인 Amenity호의 선수부의 손상(b)을 보여주고 있다. 이 경우는 충돌선의 손상이 오히려 심한 경우이다. 이의 주원인은 Amenity 호에 구상선수가 없어 상대적으로 선수구조의 강도가 약하기 때문인 것으로 판단된다. 이로 인해 Amenity호의 선수부가 많이 찌그러졌다. 피충돌선인 Tor Dania호의 선측 손상부는 충돌선인 Amenity호의 찌그러진 선수부 형상을 명확하게 보여주고 있다.

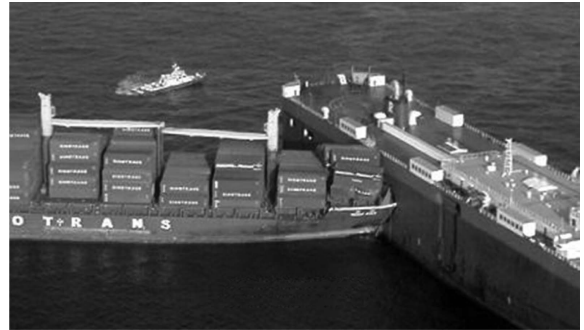
Fig. 4 Collision accident of container ship and car carrier

Fig. 4는 2004년 1월 31일 새벽 울산항 앞바다에서 발생한 발라스트 상태의 자동차 운반선과 만재할수 상태에 가까운 컨테이너선의 충돌 사고 당시의 상황을 보여주고 있다.

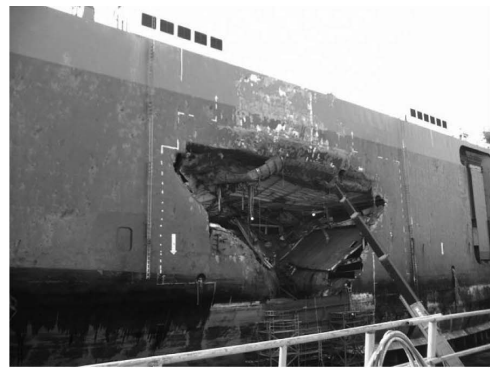
(a) struck car carrier

그리고 Fig. 5에서는 두 선박의 손상부를 보여주고 있는데 피충돌선은 심한 손상을 입은(a) 반면, 충돌선의 선수부는 그리 큰 손상을 입지 않았음을 알 수 있다(b). 충돌선의 손상부 사진에서 구상 선수 상부의 뚫린 구멍은 수리를 위해 조선소에서 절단 작업을 한 결과이다.

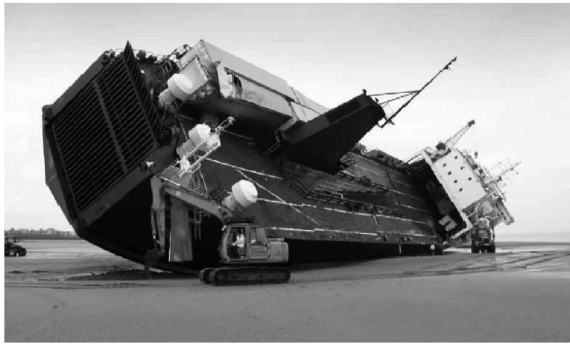
(a) overall view

선박이 조종 능력을 잃고 해안의 모래밭이나 사구 위에 좌초를 하여 부력을 잃게 되면(Soft grounding) 선박은 옆으로 넘어지게 되고 선체 하부에 돌출되어 있는 타나 프로펠러가 손상을 입을 수 있다. Fig. 6에서는 2008년 1월 31일 바하마 선적의 로로선인 Riverdance호의 좌초된 모습을 보여주고 있다. 선체의 선저 외판에는 거의 손상이 없으나 돌출되어 있는 타와 프로펠러가 심하게 손상을 입은 것을 볼 수 있다.

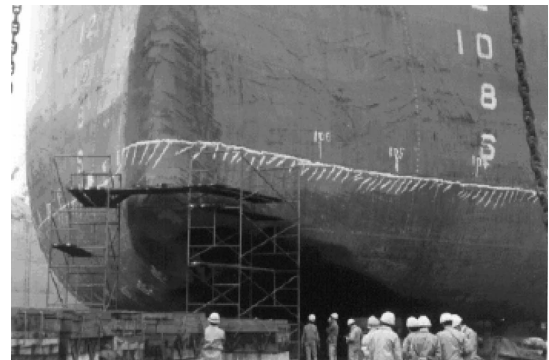
Fig. 7 Bow damage of single hull VLCC due to grounding

다음에는 선박이 암초와 부딪치는 좌초를 하는 경우의 손상의 형태에 대한 설명을 하고자 한다. 암초와 부딪치는 깊이가 깊지 않으면 선수 선저부에 길이 방향으로 손상이 발생하거나 (Fig. 7 참조) 선저 돌출부의 손상을 입게 된다.

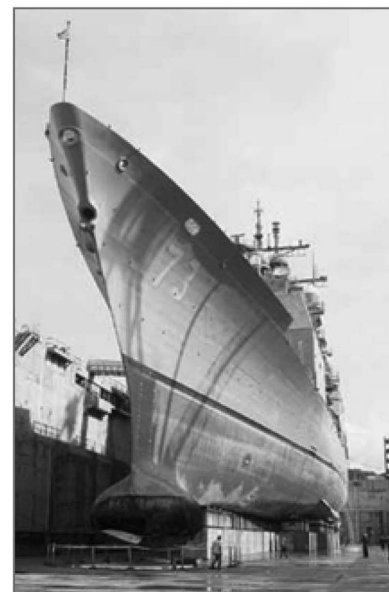
(a) bow bottom

에는 이 사고로 발생한 손상의 형태를 보여주고 있다. 이 사진에서 알 수 있듯이 주선체에는 별다른 손상이 발생하지 않았고, 선수 선저부와 타 그리고 프로펠러에 손상이 발생하였음을 알 수 있다.

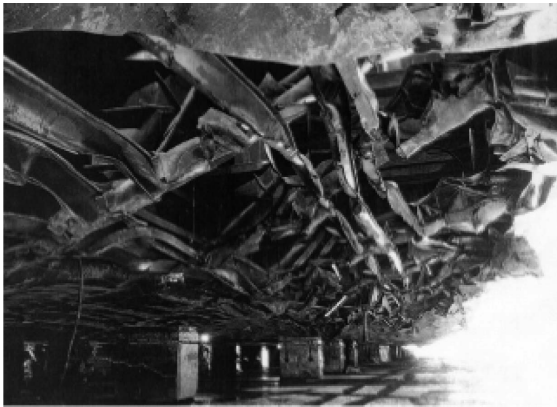
선박이 암초 위에 좌초한 후 빠져 나오기 위해 전후진을 반복하게 되면 Fig. 9에서 보여주는 것과 같은 손상을 입게 된다. 이 경우 선저 외판이 손상을 입어 떨어져 나가고 선저 외판의 보강재가 심하게 뒤틀어진 것을 볼 수 있다. 이 사진은 1996년 Milford Haven 부근의 해역에서 좌초 후 전후진을 반복한 Sea Empress호의 것이다.

Fig. 9 Damage to the Sea Empress after multiple shallow grounding events

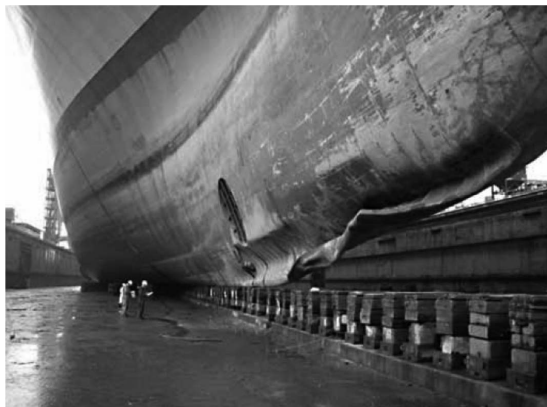
선박이 빠른 속도로 암초와 깊게 부딪치게 되면 선저부에 길이 방향으로 깊은 손상이 발생하게 된다. Fig. 10에는 2009년 9월 16일 싱가포르 해협의 Monggok Sebarok 암초에서 발생한 영국 선적 컨테이너선인 Maersk Kendal호의 좌초 사고로 인한 손상부의 사진이다. 손상부의 길이로 사고의 정도를 짐작할 수 있다.

Fig. 10 Grounding damage of Maersk Kendal showing a longitudinal cutting of bottom shell

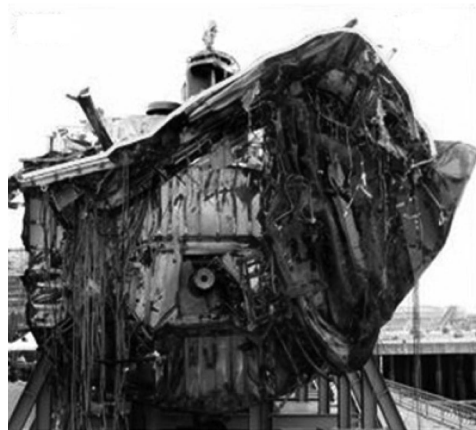
Fig. 11 Damaged Korean corvette Chunan

천안함의 손상 형태는 Fig. 11에서 볼 수 있다. 이 사진에서 보여주는 손상 단면의 형태는 앞에서 언급한 충돌이나 좌초에 의한 손상의 형태와는 전혀 다름을 알 수 있다. 오히려 호주 해군에서 1999년 6월 14일 서(西)호주 앞바다에서 실시한 실험에서 비접촉 어뢰에 의해 두 동강이 나서 침몰한 2700톤급 구축함인 Torrance호의 손상 형태와 거의 유사하다고 할 수 있다.

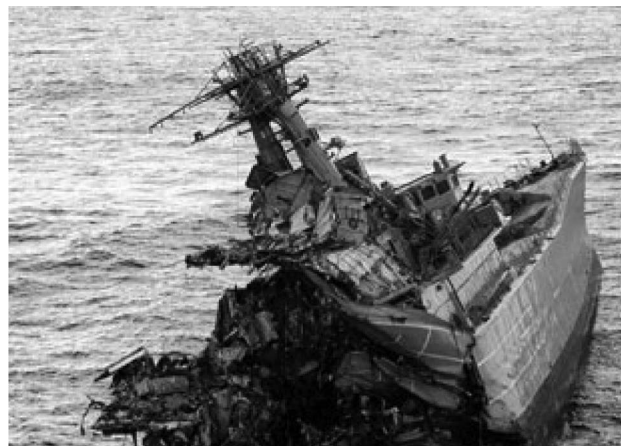
Fig. 12 Damaged Australian destroyer Torrance due to underwater explosion
