천안함 프로펠러의 손상분석 및 시뮬레이션

노인식 (충남대학교)

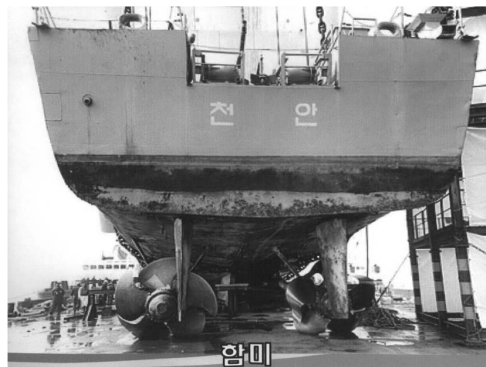
좌, 우현 프로펠러 모두 날개 일부가 휘거나 파단되었다.(그림 1 참조) 하부의 일부 손상은 선체 인양 시 거치대 안치 중 거치대의 파손 사고로 인한 것으로 보인다. 좌현 프로펠러 날개는 이 때 발생한 손상 외에는 거의 원형을 유지하고 있기

그림 1 천안함 추진기 날개의 변형 형상

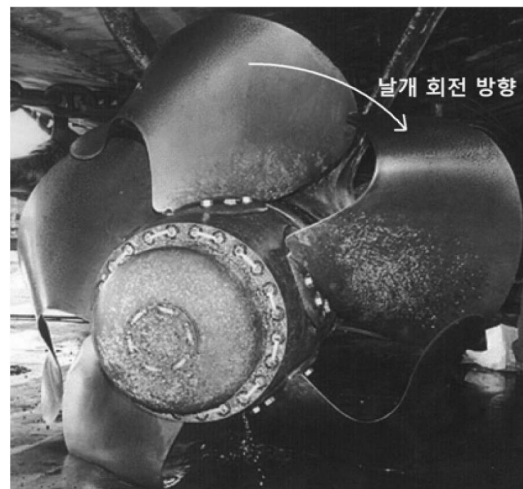
1) 우선, 그림 2에서 보는 것처럼 거치 과정에서 부러진 1개를 제외한 4개 날개의 끝단이 모두 유사한 모양으로 휘어져 있다. 이것으로부터 우현 프로펠러 날개는 회전 중에 손상된 듯한 정황으로 보였다.

2) 날개 끝에 약간의 손상 흔적이 관찰되고 있고 부분적으로 찌힌 흔적들이 몇 군데 발견되었으나 날개 변형과의 직접적인 연관성은 찾기 어려웠다.

그림 2 우현 프로펠러 날개의 변형 형상 및 날개의 회전 방향

또한 날개의 변형 형상을 자세히 관찰해 보면 역방향으로 회전할 때 무언가에 부딪힌 것처럼 날개의 끝단에서 몸체 쪽으로 구부러진 전형적인 압축 좌굴 모드를 보이고 있다. 날개가 정상적으로 회전하는 상황에서 발생하기에는 상상하기 어려운 모양이기 때문에 좌초 후 추진기를 역회전시켜 후진해서 빠져나오지 않았나 하는 의구심의 근거가 되었다.

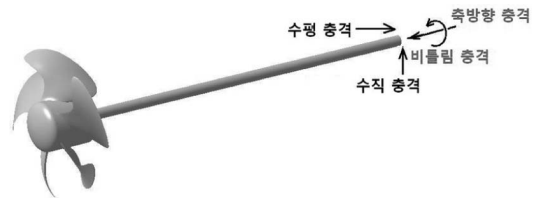
추진기로 전달된 충격력이 변형 원인으로 지목되었다. 이러한 충격력은 다음과 같은 4 종류의 힘으로 정리할 수 있으며 그 상황을 그림 3에 요약하여 나타내었다.

여기서 수직 및 수평 방향 충격력은 추진축의 길이 방향으로 여러 개 분포된 베어링의 지지부에 흡수될 수밖에 없기 때문에 추진기까지 전달되기는 어려우므로 축방향 및 비틀림 충격력만 고려하기로 한다.

그림 3 추진축에 작용할 수 있는 충격력

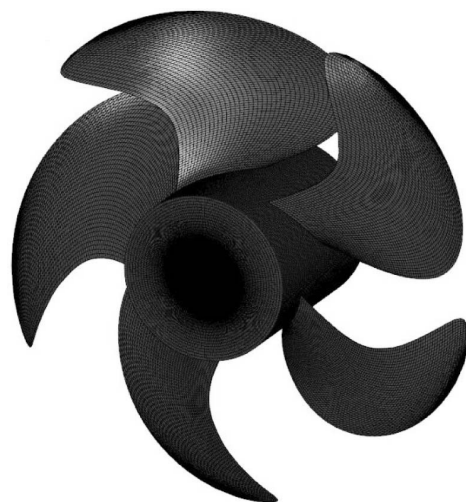
최종적인 유한요소해석 모델의 형상은 그림 4에 보인 바와 같다. LS-DYNA에서는 접수효과를 직접 고려할 수 없기 때문에, 부가수 질량의 영향을 고려하기 위하여 다음과 같은 근사해법을 적용하였다. 먼저 MSC.NASTRAN을 이용하여 수중에서의 고유진동해석을 수행하고 여기서 얻어진 고유진동수와 동일한 고유진동수가 도출될 수 있도록 날개 표면에 가상적인 질량을 분포시켰다. 이때 이 부가질량은 각 요소의 면적에 비례하는 것으로 간주하였다. 이렇게 얻어진 고유진동수는 3차까지는 거의 유사한 값을 보이고 있었으므로 접수효과를 비교적 근사하게 나타낼 수 있는 것으로 판단하였다.

그림 4 유한요소해석 모델

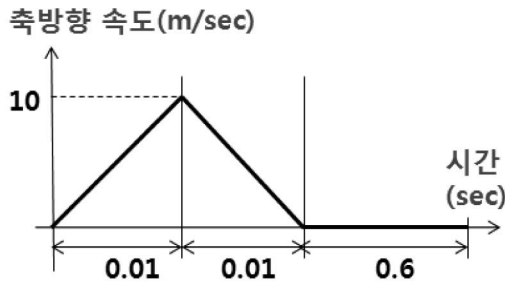
그림 5 가정된 축 방향 충격속도 변화

변 삼각형 모양의 충격속도를 hub의 중심 위치에 가하였다. 작용시간은 수중에서의 고유진동주기와의 상관관계를 고려하여 여러 가지 경우에 대한 계산을 시도하였으며 최종적으로 약 0.02 초로 결정하였다. 속도의 크기는 우현 프로펠러의 추진축이 약 93 mm 빠져 나와 있는 손상 보고를 감안하여 속도의 적분치가 약 100 mm가 될 수 있도록 peak치를 10 m/sec로 하였다. 해석 결과 날개의 중간 부분이 함수 방향으로 접히는 기본적인 변형 모드가 실제 천안함 변형 형상과 거의 일치함을 확인할 수 있었으며, 그림 6에 시뮬레이션된 날개의 변형 과정을 차례로 보였다. 그림 2에 보는 바와 같이 날개 끝단이 2중으로 휘어 있는 현상은 변형 과정에서 날개 끝단이 hub나 이웃 날개에 접촉됨으로써 발생된 2차 변형으로

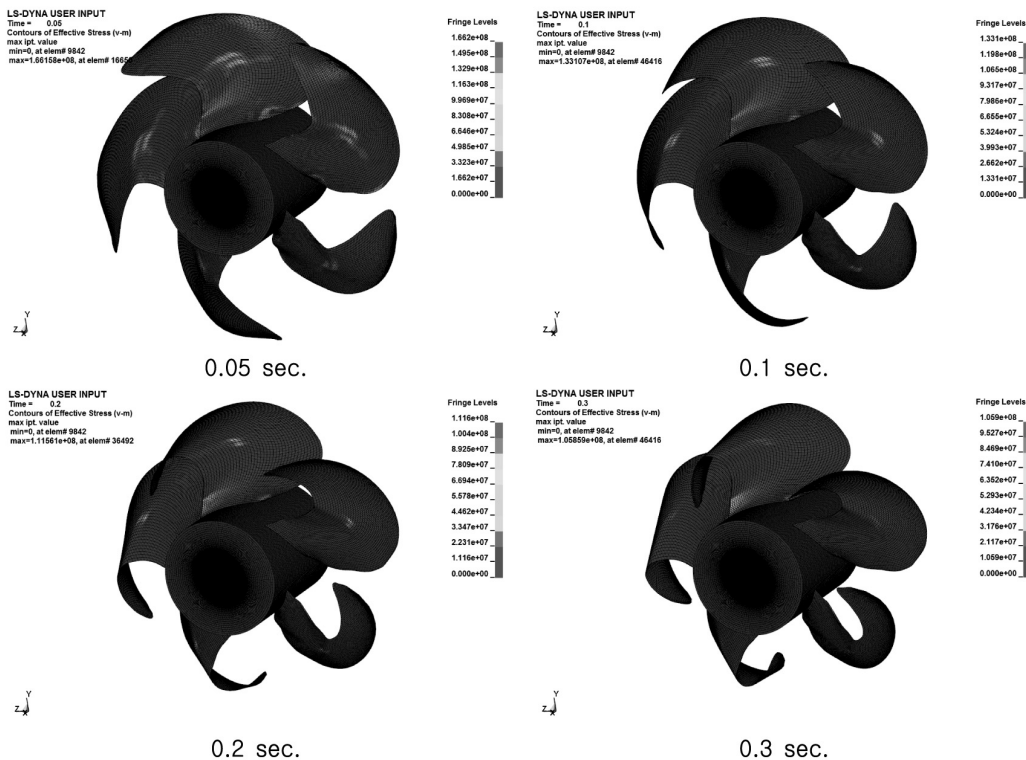
그림 6 추진기 날개의 변형 과정
