## 수중폭발에 의한 함정의 손상

정정훈 (한국기계연구원)

본고에서는 수중폭발 현상과 이로 인한 함정 충격응답 특성을 개괄하고, 수중위협 무기인 어뢰 및 기뢰에 의한 실제 함정의 대표적 손상사례를 소개하고자 한다.

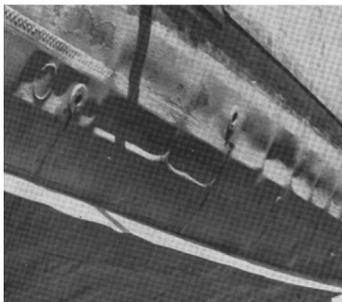
그림 3 수중폭발 충격파에 의한 선체외판의 “Dishing 현상” 예

그림 3 및 그림 4에는 2차 세계대전 중에 감응기뢰의 폭발 시 발생한 충격파에 의한 함정의 전형적인 손상사례를 도시하였다. 이들 그림에서 보듯이 수중폭발 충격파는 함정 선체 국부구조와 탑재장비에 치명적인 손상을 입힐 수 있음을 알 수 있다. 한편, 그림 3에서 보면 보강재와 보강재로 둘러싸인 선체외판 일부에는 충격파에 의해 “Dishing 현상”이라 불리는 접시모양의 소성변형이 발생하는데, 이는 비접촉 수중폭발 충격파에 의한 손상에서만 볼 수 있는 전형적인 손상형태이다.

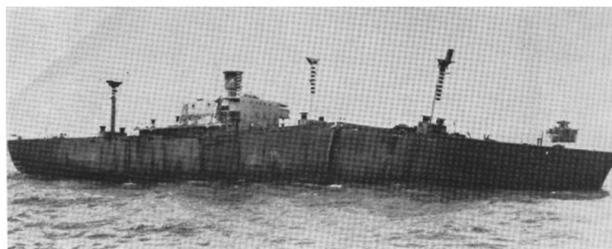
그림 5에는 2차 세계대전 중에 감응기뢰의 폭발 시 발생한 버블 펄스에 의한 함정의 전형적인 손상사례를 도시하였다. 이들 그림에서 보듯이 수중폭발 버블 펄스는 함정의 종강도를 상실 시킬 수 있음을 알 수 있다.

그림 5 수중폭발 버블 펄스에 의한 함정 종강도 상실 예

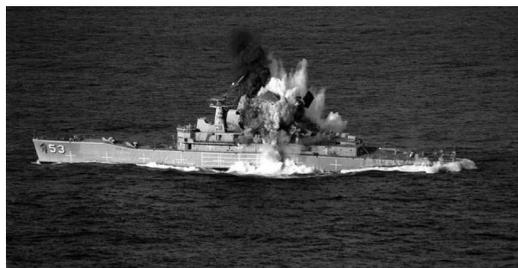
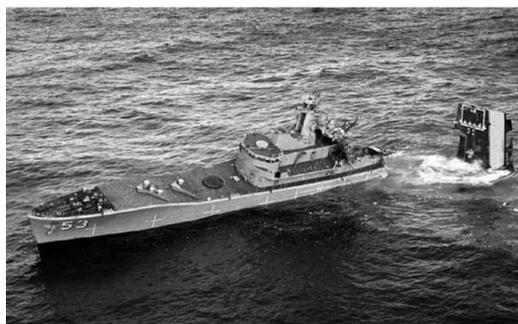
그림 6 근접 수중폭발에 의한 함정 침몰손상 예

제로 발사하는 시험(미국에서는 이를 “Sink Exercise Trial”이라고 함)을 수행하고 있다. 그림 6에는 호주해군에서 자국의 퇴역 함정인 Torrens를 사용하여 미국에서 개발된 Mark 48 ADCAP(Advanced Capability) 감응어뢰의 효과도를 검증하기 위해 1999년에 실시한 시험 장면을 도시하였다. 본 시험은 근접 수중폭발 시험이며 충격파와 버블 펄스 및 버블 제트에 의해 대상 함정이 순식간에 함수와 함미가 절단되어 침몰하였다. 그러나 이쉽게도 어뢰의 효과도 검증시험 후 침몰된 함정을 인양하여 손상 상태를 확인한 경우는 현재까지 보고된 바가 없는 것으로 알고 있다.

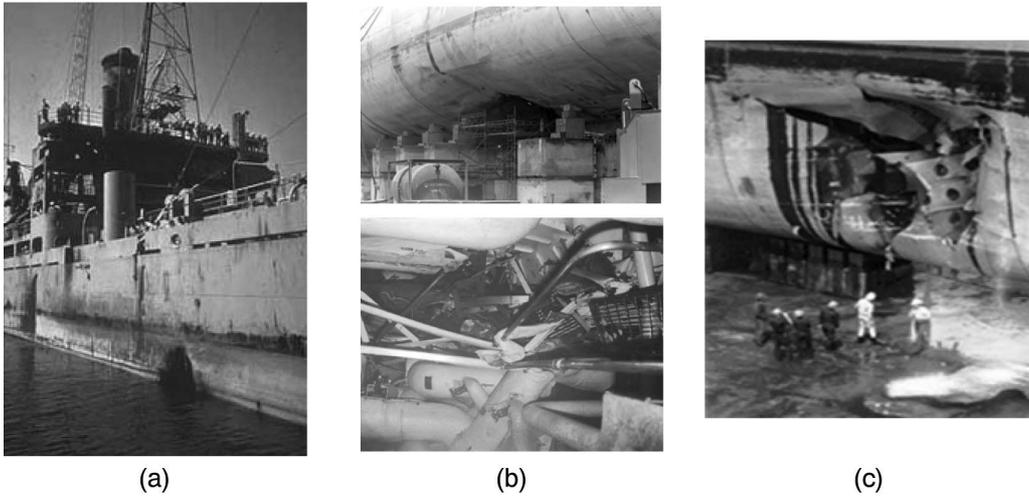
그림 7에는 직주어뢰 및 접촉기뢰의 접촉 수중폭발에 의한 함정 손상사례를 도시하였다. 그림 7-(a)에는 1967년 이스라엘 Mortor Torpedo Boat에서 발사한 직주어뢰에 의한 미국해군 함정 Liberty의 손상 상태를, 그림 7-(b)에는 1988년 이란 접촉기뢰에 의한 미국해군 함정 S.B. Roberts의 손상 상태를, 그리고 그림 7-(c)에는 1990년 이라크의 접촉기뢰에 의한 미국해군 함정 Tripoli의 손상 상태를 각각 도시하였다. 접촉폭발에 의해서도 함정은 매우 심각한 손상을 입지만, 이로 인한 함정의 침몰 손상사례는 현재까지 보고된 바가 없는 것으로

그림 7 접촉폭발에 의한 함정 손상 예

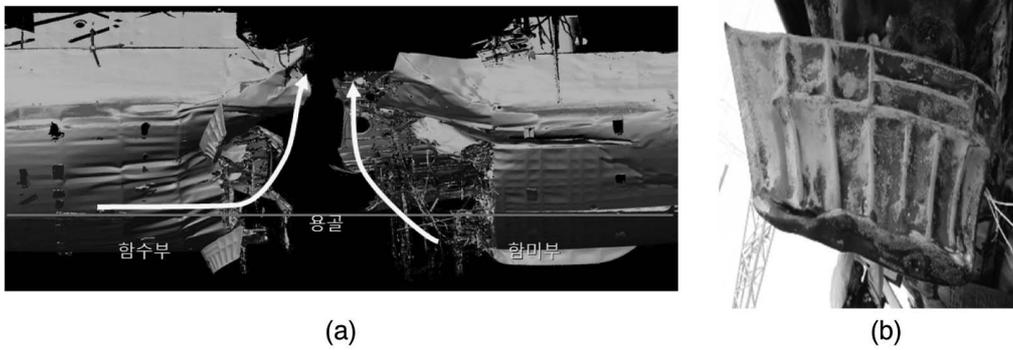
그림 8 인양 후 확인된 천안함 손상 상태

끝으로, 그림 8에는 금년 3월에 발생한 천안함 피격, 침몰 사건 후 인양하여 확인된 천안함의 대표적인 손상 상태를 도시하였다. 그림 8에서 보듯이 천안함은 일부구간의 유실로 인한 함수부 및 함미부의 절단 파괴뿐만 아니라, 선체외판 일부와 좌현 함안정기 외판은 수중폭발 충격파에 의한 손상에서만 볼 수 있는 있는 “Dishing 현상”이라고 불리는 과도한 소성변형이 발생하였음을 알 수 있다. 앞에서 기술한 수중폭발에 의한 외국의 함정 손상사례와 비교했을 때, 천안함은 틀림없이 근접 수중폭발 공격에 의해 피격되었다고 판단된다.
