증간 단락된 3상 몰드변압기의 소순 패턴 및 금속 조직 해석

Analysis of the Damage Patterns and Metal Structure of 3 Phase Mold Transformers to which Interlayer Short-circuits have Occurred

Abstract : The purpose of this study is to analyze the damage patterns and metal structure of 3 phase mold transformers collected from places where accidents have occurred. Compared to an oil-immersed transformer, a mold transformer has the advantage of requiring a smaller installation area and can be kept clean, while its disadvantages include the fact that abnormal symptoms of an accident are difficult to discover and its repair is impossible. The capacity of the mold transformers collected from places where accidents have occurred was 200kVA with primary voltages being F23,900V, R22,900V, 21,900V, 20,900V, 19,900V, etc., as well as secondary voltages being 380V, 220V, etc. It was found from the analysis on the diffusion of combustion in the damaged mold transformers that fire occurred first inside the U-phase primary winding and that carbonization and heat were diffused to V-phase and W-phase in V-pattern. In addition, from the analysis on the cross-sectional structure of the metal of the melted high voltage winding

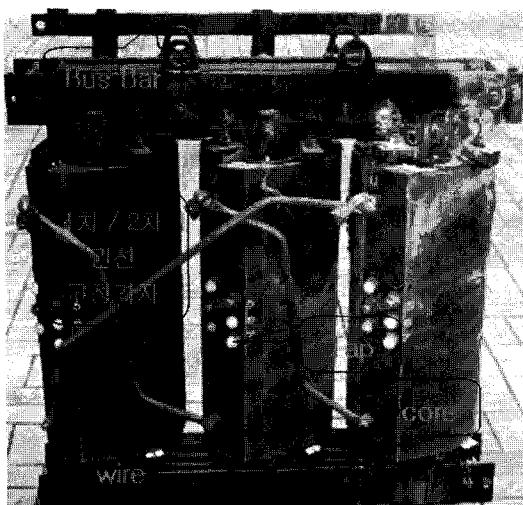
몰드 변압기의 용량은 200kVA이며, ○○ 중공업의 제품으로 1차측의 절연은 B 등급이며, 2차측은 F 등급이다. Fig. 1은 사고로 소손된 3상 몰드변압기의 실체 사진을 나타낸 것이다. 변압기의 1차측은 특별고압 22.9kV를 효율적으로 수전할 수 있

Fig. 1. Photographs of the front side of a damaged 3 phase mold transformer.

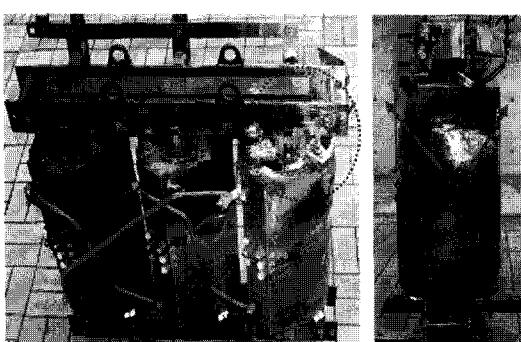
Fig. 2는 변압기의 소손 패턴을 해석하기 위해 나타낸 실제 사진이다. Fig. 2(a)는 화염의 확산 패턴을 상부에서 촬영한 것으로 화염은 U-상에서 발생하여 V-상, W-상으로 진행되었다. 그리고 변압기의 권선에서 전원을 인출하는 단자대가 심하게 열적 스트레스를 받은 것을 알 수 있고, 철심을 지

Fig. 2. Damage pattern and carbonization depth of damaged 3 phase mold transformer.

지하는 금속밴드 역시 U-상 부분에서 백화 현상이 있었던 것을 확인 할 수 있다. Fig. 2(b)는 사고 제품의 측면 사진을 나타낸 것으로 V-패턴(V-pattern)이 선명하게 형성된 것을 알 수 있다. 이와 같이 V-패턴이 형성되었다는 것은 상당시간 국부적으로 부분 방전(partial discharge)이 진행되었음을 의미 한다⁷⁻¹¹⁾.

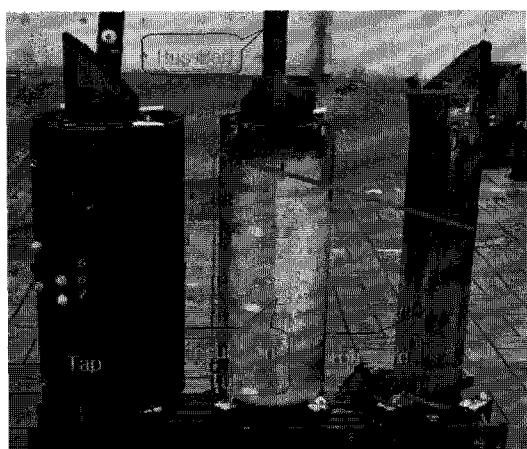
Fig. 3은 소손된 3상 몰드변압기의 연소 확산 패턴을 해석하기 위해 분해된 실체 사진이다. 탄화 심도는 고압측의 U-상에 형성되었으며, 화염은 U-상에 인접한 V-상을 거쳐 W-상으로 확산된 것이 확인되었다. U-상의 절연 튜브는 화열로 탄화되어 소실되었고, V-상의 절연 튜브의 상부 일부가 탄화 및 변형된 것을 알 수 있다. 또한 철심 및 동대(bus bar)의 일부가 소실 및 변형되었다⁷⁻¹¹⁾.

Fig. 3. Combustion diffusion pattern of damaged 3 phase mold transformer.

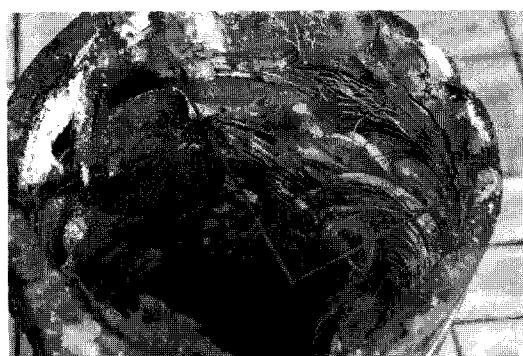
Fig. 4는 최초의 출화 지점으로 판단되는 U-상 내부를 촬영한 실체 사진이다. 변압기의 1차측 권

Fig. 4. Photograph of primary winding to which interlayer short-circuit occurred.

선의 내부 여러 곳에서 용융이 확인되고 V-패턴의 형상으로 탄화가 확산되었다. 즉, 어떤 이유인지는 단정할 수 없으나 최초의 발화 개소는 1차 권선의 안쪽이며, 그 때 발생한 에너지에 의해 상부 및 외부로 확산된 패턴을 보이고 있다.

2) 소손된 몰드변압기의 연소 확산 패턴 분석에서 최초의 출화 지점은 U-상의 1차측 권선의 내부인 것으로 확인되었고 V-패턴의 형상으로 탄화 및 화열이 V-상, W-상 등으로 확산되었다.
