하나로 2차 냉각탑의 냉각팬 감속기의 진동분석

Vibration Analysis of a Cooling Fan Gear Reducer of the Secondary Cooling Tower in HANARO

초록: 하나로는 한국에 설치되어 있는 열출력 30MW의 개방 수조형 연구로 이다. 이는 발전로와 달리 원자로에서 발생하는 열을 이용하여 전기를 생산하는 것 대신에 원자로의 노심 온도를 유지하기 위하여 냉각탑을 통해 대기로 이 열을 냉각한다. 냉각탑 월간 점검 중에 냉각탑 4번의 냉각팬 감속기가 기준을 상회하는 고진동을 기록하였다. 본 연구의 목적은 고진동의 원인을 찾아 정상적으로 수리하기 위함이다. 연구 방법은 FFT 스펙트럼 기법을 적용하여 고진동의 원인을 분석하였다. 그 결과 고진동 주파수는 피니언 기어의 고유 진동수의 두 배인 354Hz이었다. 피니언 기어를 점검한 결과 이빨 표면이 깨져 있었다. 깨진 피니언 기어를 제거하고 새것으로 교체한 후에는 감속기는 정상적으로 작동하였다.

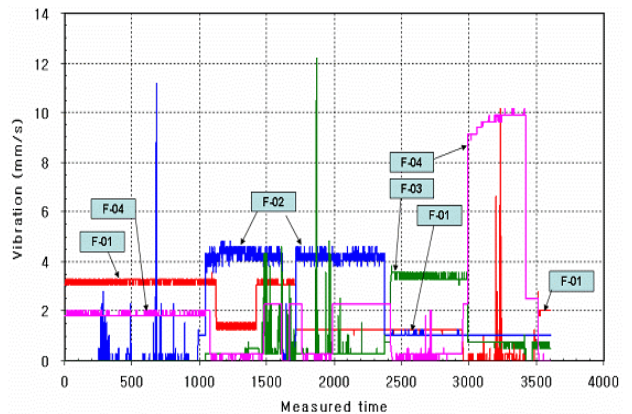
Fig. 2 High vibration of no. 4 cooling fan in HANARO cooling tower

하나로 운전 중에 Fig. 2와 같이 냉각팬 4번에서 고진동이 발생하였다. 이 자료는 감속기에 부착된 진동 감지기가 감지한 진동을 기록계를 통해 얻어 것이다. 그림에서 보여 주는 바와 같이

냉각팬은 냉각 부하에 따라 고속과 저속, 정지 및 기동이 교대로 이루어지고 있다. 냉각팬 4번이 약 10mm/s의 진동을 기록하여 고진동으로 판정하고 냉각팬 1번으로 교체 운전을 하였다.

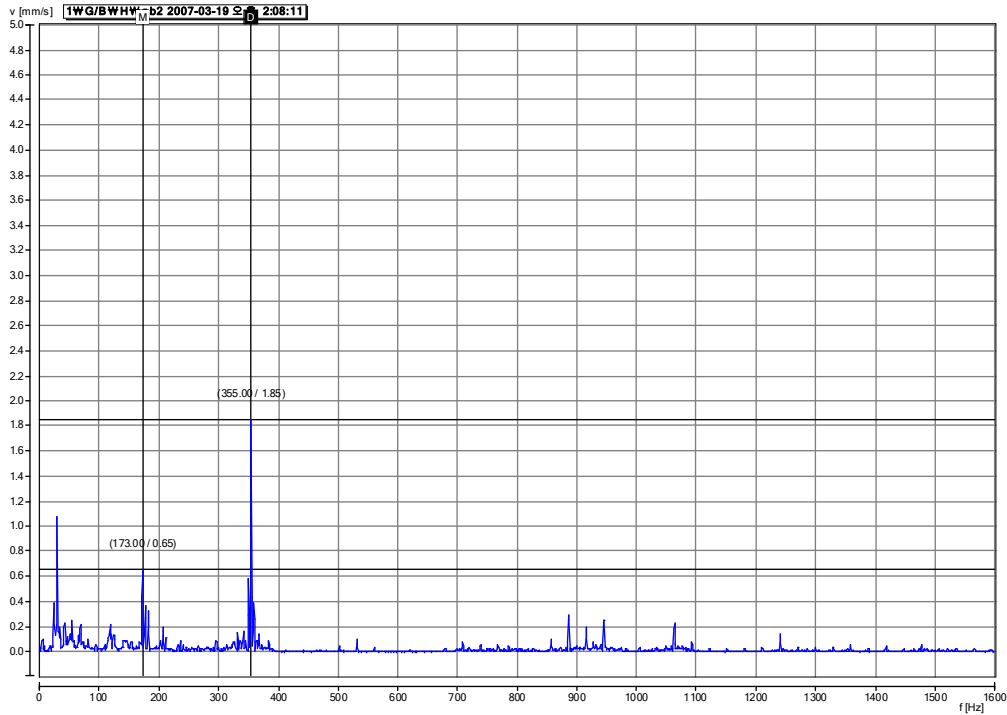
Fig. 4 FFT spectrum measured in no. 1 gear reducer

냉각팬 1번의 FFT 스펙트럼은 Fig. 4에서 보여

주는 바와 같이 가장 큰 진동은 355Hz에서 1.85mm/s를 보이고 있다. 이 주파수는 모터 회전 주파수의 약 12의 배수이며 감속기 피니언 기어 이빨 수의 2배이다. 감속기 피니언 기어가 높은 진동에 크게 기여하고 있다. 그러나 이 값은 기준 이하이다.

금번 주파수 분석을 통하여 냉각팬 4번 외에 1번 냉각팬에서도 비슷한 주파수에서 진동을 보이고 있다. 따라서 진동 추이를 관찰하고 예비품을 확보하여 고장에 대비할 예정이다.

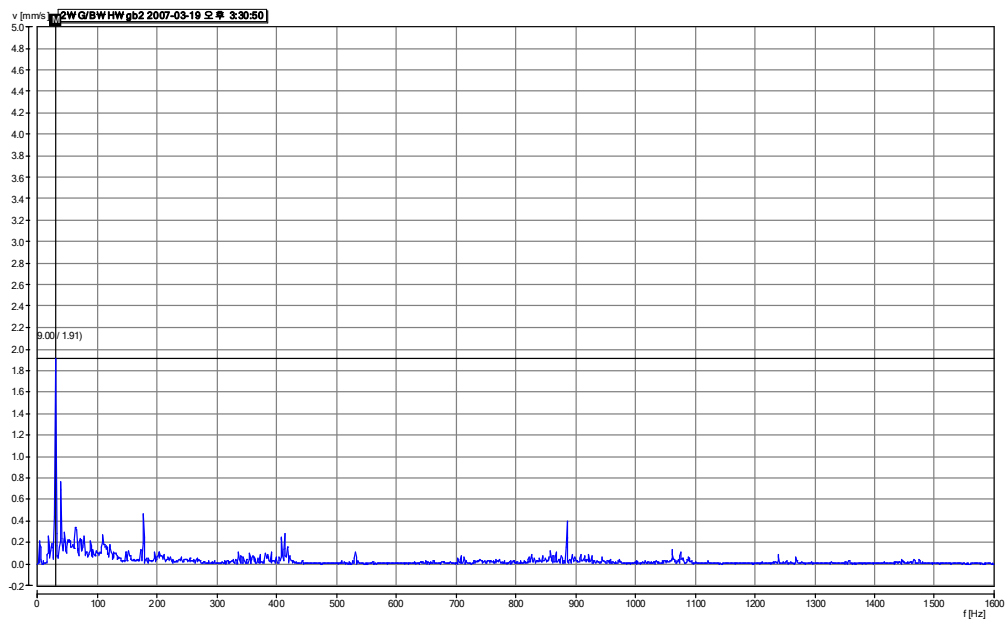
Fig. 5 FFT spectrum measured in no. 2 gear reducer

Fig. 5에는 2번 감속기의 FFT 스펙트럼을 보여 주고 있다. 가장 큰 진동은 30Hz에서 1.92mm/s를 나타내고 있다. 이는 모터 회전 주파수에 의한 진동이며 기준 이하이다.

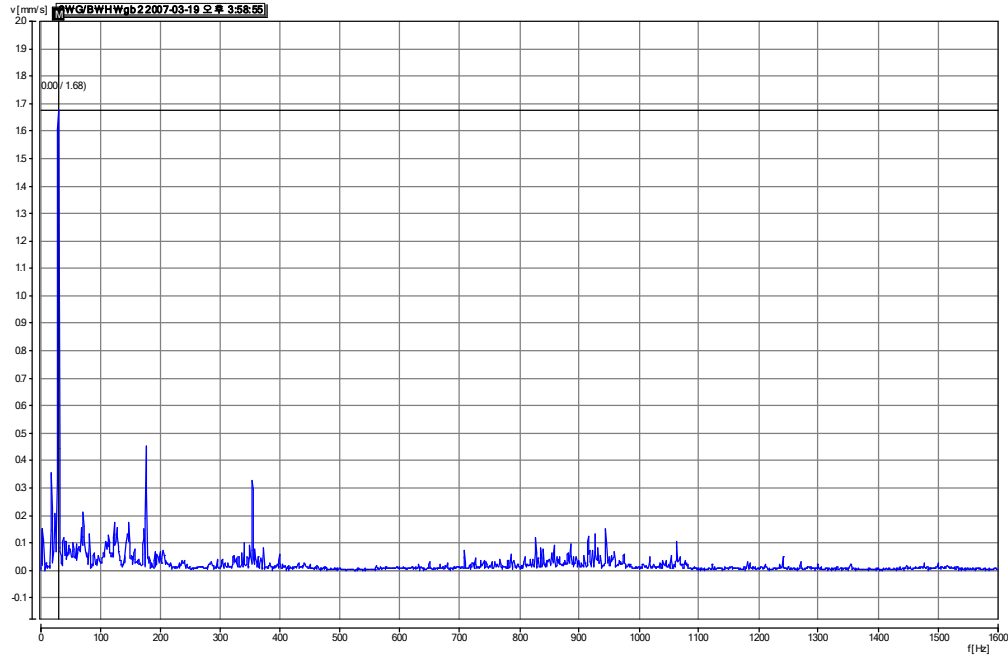
Fig. 6 FFT spectrum measured in no. 3 gear reducer

Fig. 6은 3번 감속기의 FFT 스펙트럼을 보여 주고 있다. 가장 큰 진동은 30Hz에서 1.68mm/s의 진동을 보이고 있다. 이는 2번 냉각팬과 같이 모터 회전 주파수에 의한 진동이며 기준 이하이다.

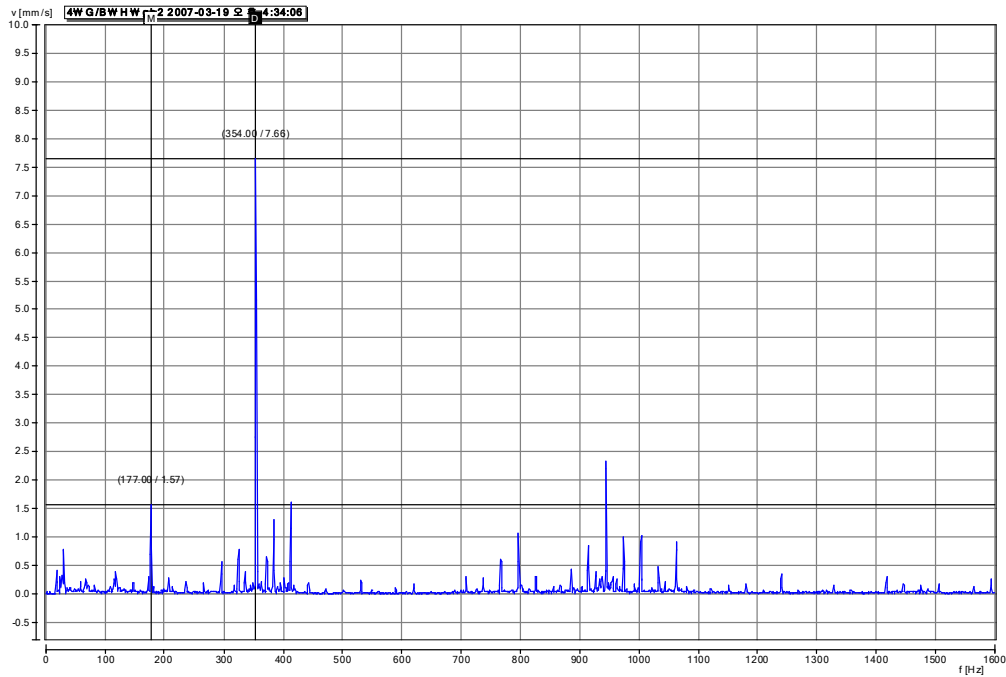
Fig. 7 FFT spectrum measured in no. 4 gear reducer

Fig. 7은 4번 냉각팬의 FFT 스펙트럼을 보여 주고 있다. 가장 큰 진동값은 354Hz에서 7.66mm/s를 보여 주고 있다. 이는 1번 냉각팬과 마찬가지로 감속기의 피니언 기어가 크게 기여하고 있다. 그리고 177Hz부근에서도 1.57mm/s의 진동이 발생하고 있다. 이는 피니언 기어와 베벨 기어의 맞물림 (gear mesh)에 의해 베벨 기어에서 발생하는 진동이며 기준 이하이다.

결론적으로 냉각팬 4번의 고진동은 장기간 사용으로 인한 감속기 피니언 기어의 손상에 의한 것으로 판단된다. 그리고 나머지 냉각팬의 진동값은 기준 이하를 나타내어 진동에 의한 손상은 없는 것으로 판단하였다.

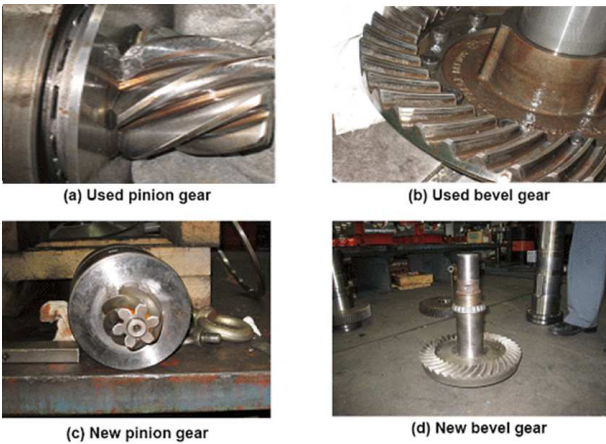
Fig. 8 Used and new pinion gears and bevel gears of no. 4 gear reducer

냉각팬 4번의 감속기를 분해한 결과 Fig. 8(a)에

서 보여 주는 바와 같이 사용한 피니언 기어의 이빨 일부가 깨져 있었고 기어 이빨 표면도 많이 손상되어 있었다. 이러한 손상에 의해 고진동이 발생한 것으로 추정된다.

이 손상의 주요 원인은 치면의 강도를 높이기 위해 표면을 열처리한 것인데 일반적인 제작 기법이다. 하나로가 초임계에 도달한 이후 약 13년

간 사용하여 노화에 의해 열처리 표면이 손상된 것으로 판단된다. 특히 감속기의 피니언 기어는 모터에 직결되어 있어 모터와 동일한 회전수로 회전하므로 더 많이 마모될 수 있다.

이를 개선하기 위해 Fig. 8과 같이 새로 제작하여 교체하였다⁽⁸⁾ 기어 맞춤을 원활하게 하기 위해 피니언 기어 외에 베벨 기어도 함께 교체하였다.

기어 표면은 치면의 강도를 높이기 위해 열처리를 하였다.

이 과정에서 베벨 기어의 외륜과 내륜의 편차는 각각 -0.01~0.02mm와 0~0.02mm를 나타내었다. 이는 허용 범위⁽⁹⁾ +/-0.05mm 이내이나 진동을 더 낮추기 위해 외륜을 기준으로 내륜을 가공하여 동심을 잡았다. 내륜은 크롬 도금으로 0.5 mm 두께로 육성하여 가공하였다. 그리고 조립시 기어 물림이 원활하지 않는 부분은 래핑하여 기어 백래쉬를 허용 범위⁽⁹⁾ 0.33 ~0.47mm 이내로 유지하였다.

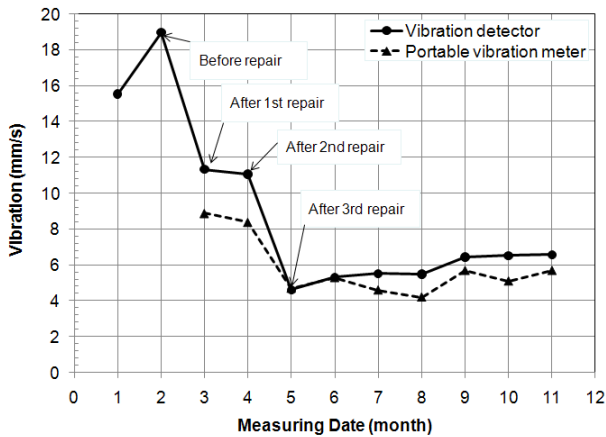
Fig. 9 Vibration development of no. 4 cooling fan

감속기를 수리하여 냉각팬을 가동하였을 때 냉각팬 4번 감속기의 진동을 수리 이전과 비교하기 위하여 진동은 진동 감지기와 휴대용 진동 측정기로 각각 측정하여 Fig. 9에 나타내었다. 진동 감지기의 진동값이 휴대용 진동 측정기보다 높게 표시되었으나 그 추이는 비슷하였다. 3차에 걸쳐

수리한 결과 진동값은 수리전보다 약 60%로 감소된 값을 보이고 관리 기준 이내에서 안정된 상태를 보이고 있다. 그러나 여전히 다른 냉각팬 보다 약 2배 높은 값을 보이고 있으므로 주기적인 관찰이 필요하다.
