# 동남아시아 댐 시설물 상태조사 및 유지관리기법 전파 현황 소개

## 1. 추진 목적 및 배경

### 2.1 실태조사 수행현황

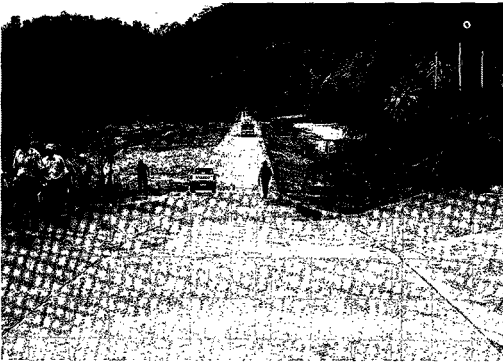
사진 2. 댐 우안부 보조여수로  
- 댐마루보다 낮은, 월류 발생으로 하류부 세굴 등 피해 발생하고 있는 상태

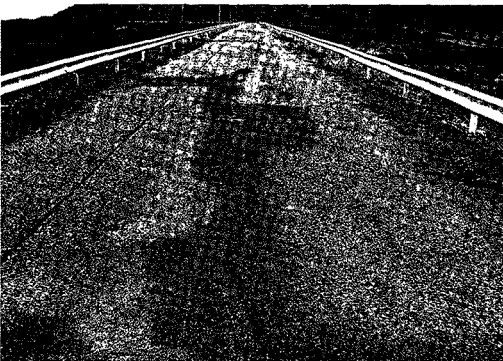
사진 4. 본댐 댐마루  
- Test Pit 위치 증방향 균열 상태

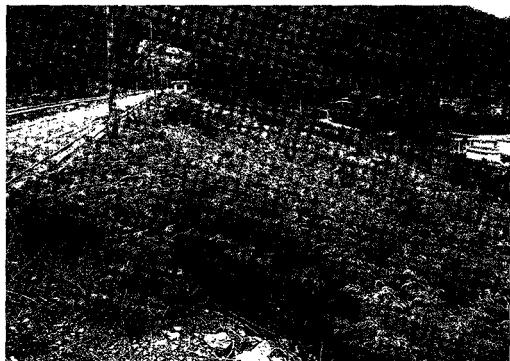
- 대부분의 필댐 상·하류 사면과 CFRD의 차수벽 시공이음 등에서 식생이 관찰되었다. 식생이 댐체 자체의 안전성에 직접적으로 영향을 미치는 것은 아니나, 식생의 발달로 필댐 사석에 공동이 발생할 수 있으며 균열, 침하, 누수 등 댐체의 손상에 대

사진 5. 본댐 우안부에 위치한 부댐  
- 상·하류사면 식생, 댐마루 부등침하에 따른 중·횡방향 균열 산재

한 조기발견을 어렵게 하는 요인이 될 수 있으므로 식생 제거 등의 관리를 제언하였다.

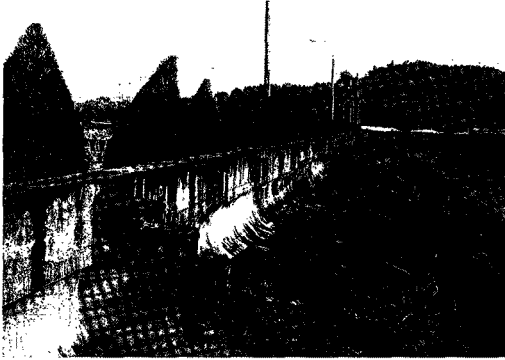
사진 6. 콘크리트 차수벽 식생 상태

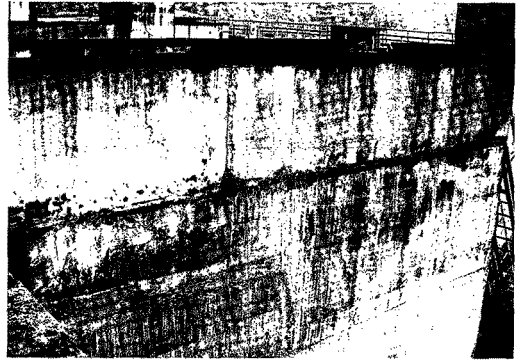
아 보이거나 균열, 박리/박락, 철근노출 등의 손상이 거의 발견되지 않은 양호한 상태를 보였다. 이는 계절적 영향에 따른 동결융해가 반복되는 국내의 환경에 비해 기온·습도 등 환경변화에 따른 콘크리트 품질 저하 요인이 작은 동남아시아 기후 특성이 반영된 결과로 보인다.

사진 7. 여수로 도류벽 콘크리트 품질  
- 시공품질 낮아 보임. 환경변화에 따른 손상은 적음

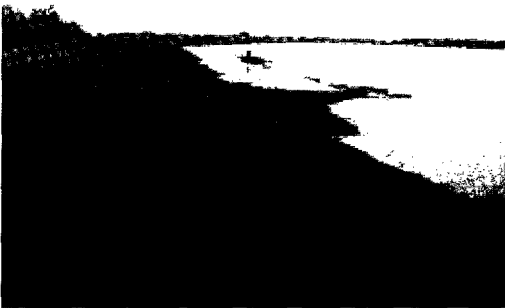
사진 8. 댐 상류사면 전경  
- 퇴적·세굴 등으로 물가선 선형 불량

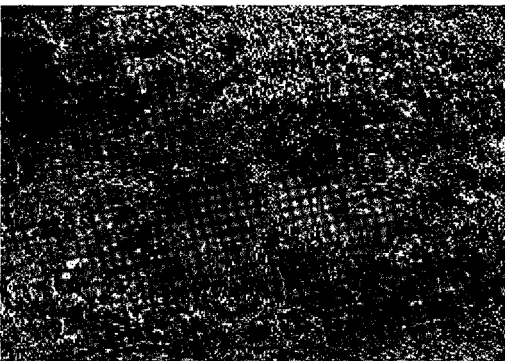
사진 10. 댐체를 통한 누수  
- 하류사면 지단부 체수(건기 시 촬영)
