# 도시자연공원의 주요 등산로 훼손실태 분석

- 대구광역시 앞산공원을 대상으로 -

## An Analysis of Major Trail Deterioration in Urban Natural Park - A Focus on Apsan Park in Daegu Metropolitan City -

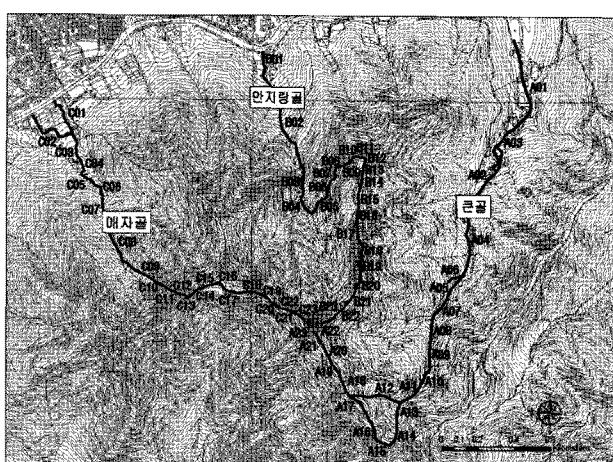
그림 2. 등산로 구간 구분도

앞산도시자연공원 주요 등산로인 큰골(3,907m), 안지랑골(2,563m), 매자골(2,517m)의 입구에서 앞산 정상까지 노면 포장유형과 등산로 폭에 따라 각각 23개로 조사구간으로 분류되었으며(그림 2 참조), 이를 조사구간으로부터 관측한 각 등산로의 물리적 특성을 평균치를 나타낸 결과는 표 1과 같다.
