# 청계천 수표교(水標橋)의 경관 향상을 위한 진단학적(診斷學的) 훼손상태 분석

## Analysis on the Damage Status by Diagnostical Methodology for the Improvement Landscape on the Supyo-bridge at Chunggae-stream

*Key Words : Preservation, Map of the Damage Status Distribution, Diagnostics, Supyo-bridge*

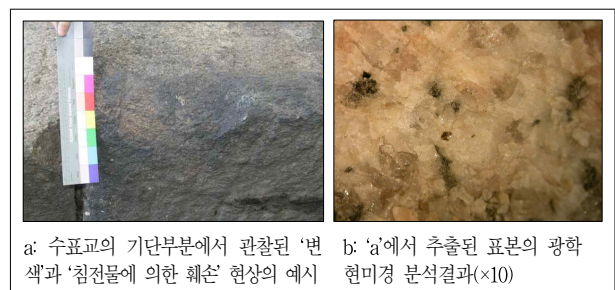
그림 5. 추출된 샘플의 광학현미경 분석결과

그 결과, 일반적으로 시멘트 구조물의 경우에 쉽게 발생하는 백화(白化) 현상의 경우에는 수표교의 보수를 위하여 무분별하게 이루어졌던, 시멘트(접합제)에 기인하여 발생되고 있음을 육안으로 확인할 수 있었다. 또한, 부분적인 변색(變色)과 표면 얼룩 등은 사람에 의한 훼손행위인 낙서나 상판마루의 메움재로 사용했던 아스콘(Asphalt Concrete) 등의 화학도료가 대상물 화강석의 표면에 고착(固着), 오랜 시간동안 외부에 노출되면서 발생하는 현상으로 원 재료인 화강석의 결정체 구조에는 직접적인 훼손원인을 제공하지 않고 있음을 광학현미경 조사를 통하여 그림 5와 같이 확인할 수 있었다.

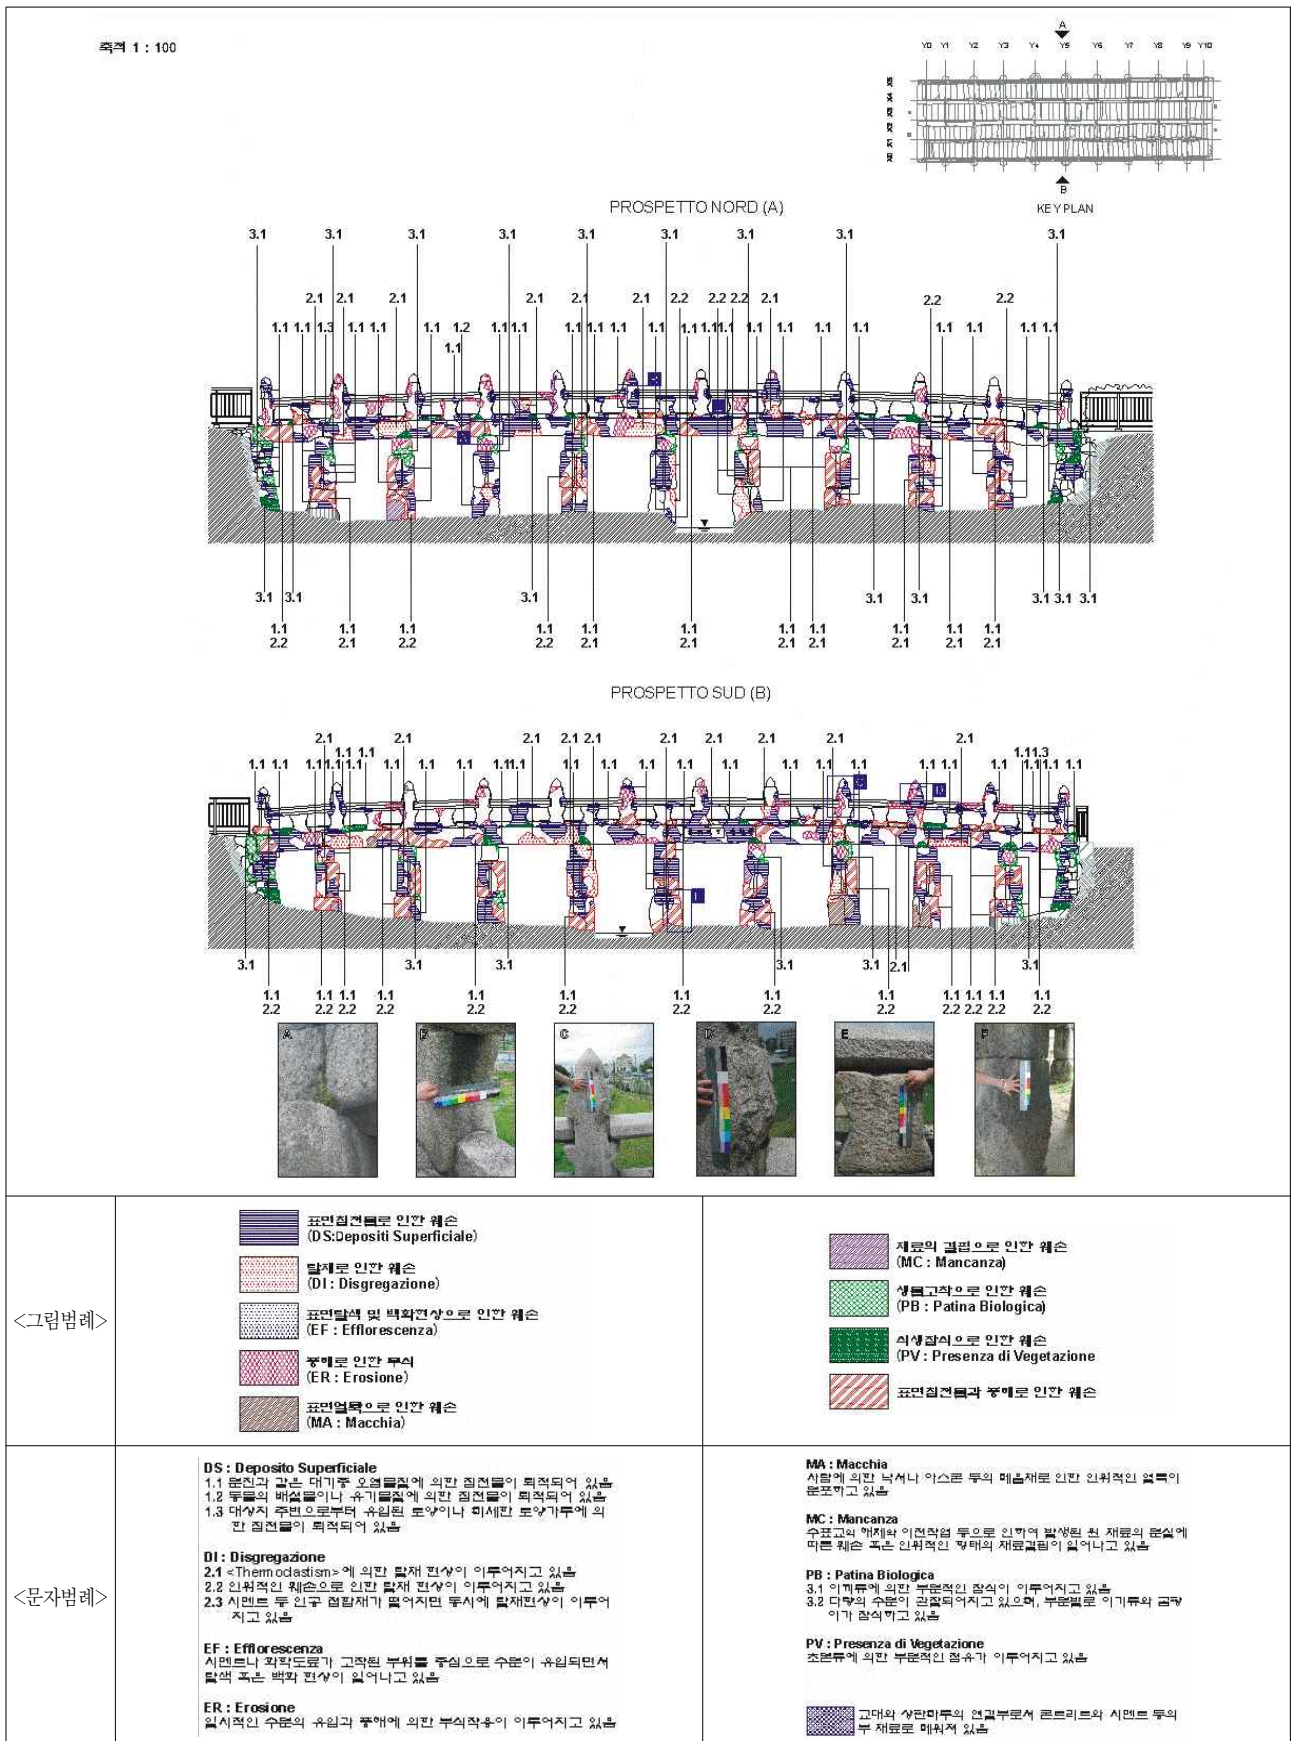
그림 7. 훼손상태분포도 : 횡 단면도

및 훼손 유형별 면적을 파악할 수 있도록 그림 6, 7과 같이 도면에 기록하여 수표교의 훼손상태 분포도를 작성하였다.

한편, 수표교의 훼손상태 조사결과, 대상물 수표교의 화강석은 부식(腐蝕), 백화(白化), 그리고 표면침전물로 인한 훼손(毀損) 등 총 9가지의 훼손유형이 분포하고 있는 것으로 조사되었다. 이 중 난간주석 부분을 중심으로 한 화강석 원 재료의 부식과 검은색 표면침전물(대기중 오염물질의 결합물) 등으로 인한 훼손은 옥외공간에 배치되어 있는 석재문화재에서 쉽게 관찰되는 현상으로서, 심각하지 않은 수준에서 훼손의 분포적 특성을 파악할 수 있었다. 반면에 교각부분과 상판마루 부분을 중심으로 분포하고 있는 백화(白化)현상과 변색(變色) 그리고 원재료(原材料)인 화강석의 탈재(奪財)현상 등은 일반적인 화강석재의 건축물에서 관측되지 않았던 이상현상으로서 판단되어, 광학 현미경분석과 SEM분석을 시행, 훼손의 원인과 상태에 대한 해석과 검증을 수행하였다.

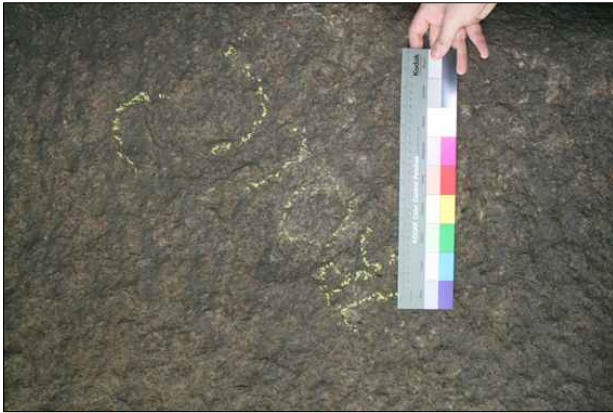
그림 8. 기단부에서 관찰된 'Thermoclastism(열전화)' 현상

한편, 교각부분과 상판마루 하단부의 명예석 부분에서 발생하고 있는 원재료의 탈재(奪財)는 일반적으로 화강석에서 관찰될 수 있는 현상이 아니라, 변성(變性)과정에 있는 것으로 판단됨<sup>8)</sup>에 따라서, SEM 분석<sup>9)</sup>을 실시하였고, 그 결과, 그림 9와 같이 원 재료의 특성이 변하는 변성(變性)현상의 하나인 'Thermoclastism(열전화) 현상'에 기인하고 있는 것으로 분석되었다<sup>10)</sup>. 특히, 이러한 현상은 대상지 주변의 급격한 온도변화와 대기오염 정도 등과 밀접한 연관성이 있으며(Brimblecombe, 2000: 37), 직접적인 원인으로는 석재표면과 주변공기의 '최저-최고온도의 급격한 온도변화'에 의하여 주로 발생하는 현상인 것으로 조사되었다(A. Palliaga, 1998: 129-133).

반면에, 상판마루와 명예석, 그리고 교각(橋脚) 부분에서 관찰되는 'Thermoclastism(열전화) 현상'의 경우, 수표교의 전체

- 주 8) 화강석은 결정체형태로 구성되어 있는 특성상, 그 훼손의 분포적 특성에 있어 결정체구조가 떨어지는 형태로 나타나는 것이 일반적이나, 대상물 수표교의 경우에는 화강석 표면부위가 층을 형성하여 과일껍질이 벗겨지듯이 표면이 벗겨져 나가고 있음을 육안으로 관찰할 수 있었다. 특히, 교각 하단부와 지대 부분은 손으로 위와 같은 훼손부위를 만졌을 때 작은 가루형태로 쉽게 씻겨져 나가는

등 일반적인 화강석재의 재질이나 촉감을 전혀 느낄 수 없는 이상 현상이 일어나고 있는 것으로 조사되었다.

부위에 넓게 분포하고 있음을 감안할 때, 훼손부위의 제거와 함께 표면강화 작업의 조속한 처리가 요구될 것으로 판단하였다. 특히, 'Thermoclastism(열전화)'이 지구환경변화가 문화재에 미치는 부정적인 요소로서 석재(石材)를 악화시키는 네 가지 훼손원인 중 하나로서, 그 문제의 심각성이 이미 논의<sup>11)</sup>되고 있는 현 시점에서 이러한 문제점에 대한 적절한 해결방안에 대한 논의가 필요할 것으로 판단하였다. 그리고, 이에 대한 간접적인 해결책으로서 외부의 급격한 온도변화를 저감시키기 위하여, 현재 수표교 하부를 가로지르는 계류(溪流)의 수량(水量)을 확보, 적극적으로 활용하는 것도 상징적인 측면에서 수표교의 교량(橋梁)으로서의 기능 회복과 그에 따른 경관 향상, 그리고 화강석의 물성(物性) 보호차원에서 활용될 수 있는 하나의 대안으로서 작용할 수 있을 것으로 판단하였다. 끝으로 본 연구는 전통공간에 대한 보존계획과 설계에 있어서, 대상물의 가치평가를 위하여 수행되는 진단학을 적용한 훼손상태분석에 대한 사례연구로서 진행되었다. 특히, 전통공간에 대한 보존계획 시, 보다 구체적인 보존방법을 제시하기 위한 분석과정에서 적용될 수 있는 일련의 선진기법을 국내사례에 적용할 실험적인 측면에서 시도되었다. 이러한 관점에서 본 연구대상인 수표교의 훼손상태에 대한 종합적인 조사결과라 할 수 있는 '훼손상태분포도'의 작성은 수표교의 실제 보존처리 계획과 설계과정에 있어서 의미있는 기초자료로서 활용될 수 있을 것으로 판단된다. 다만, 기후변화 등 주변환경과 수표교에 대한 환경적 관계성을 규명하는데 있어서 직접적인 실험조사와 분석이 아닌 관련 선행 연구자들의 자문을 통하여 결과를 도출한 점은 본 연구가 가진 부분적인 한계라 할 수 있을 것이다. 또한, 본 논문의 전개와 내용구성 중 경관 향상측면에 있어서는 다소 부족한 부분도 있을 것이다. 그러나, 전통 기념물에 대한 보존처리 자체가 대상 기념물의 경관 향상이 주된 목적으로 수행되며, 이를 위한 조정과정(調整科程)으로서 대상물에 대한 훼손상태의 원인을 규명하고 그에 따른 물리적인 보존처리 기법에 대한 해결책 모색이 필수적인 과정임을 고려할 때, 본 연구를 출발점으로 하여, 보다 많은 논의가 필요할 것이라는 의도에서 시도되었다. 이에 적지 않은 연구의 내용적 한계도 포함되었으나, 향후 이와 관련한 후속연구들을 기대하는 측면에서 처음 시도하였기에 이해를 구하고자 한다.
