공장 및 실험실 화재사례

글 김은 한국화재보험협회 조사연구팀

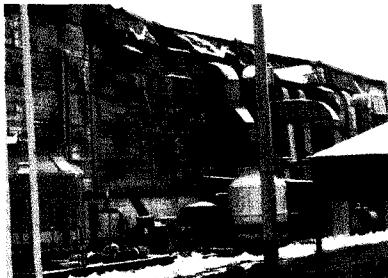
화재가 발생한 ○○정공(자동차 부품 생산)은 샌드위치페널 구조로 되어 있으며 출하동 무향실(소리검사실)은 샌드위치페널 벽면 내부를 계란판 스폰지 흡음재로 마감하고 그 벽면에 설치된 콘센트와 그 앞에 설치된 업무용 PC를 멀티탭을 연결하여 사용하고 있었다. 최초목격자가 화재발생지점으로 진술한 무향실 업무용 PC 뒤 외벽면 콘센트 부분에서 발견된 V패턴과 미확인 단락용융흔이 발견된 점으로 보아 본 화재는 무향실 벽면 콘센트와 업무용 PC전원 공급용 전선에서 미확인 단락으로 인하여 발생한 불티가 전선피복에 착화 발화되어 인화성이 강한 계란판 스폰지 흡음재로 급격히 연소 확대되어 공장동 전체로 확대된 화재로 추정되었다.

널구조인 외벽과 칼라피복지붕으로 연소 확대되었고, 다량의 유독가스가 발생하여 진화작업에 어려움이 있었다.

[사진 1] 화재현장 외부 외벽 모습

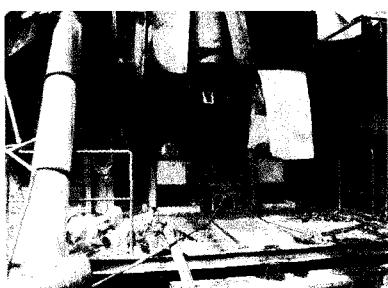
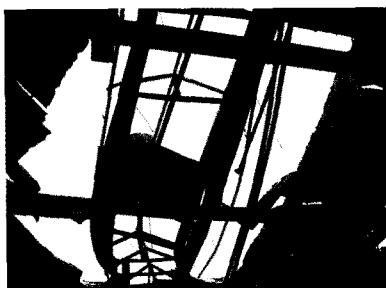
본 공장은 합성수지를 성형하여 자동차용 공조부품(FAN류)을 생산하는 공장으로 화재 시 연소확대 위험이 높은 건물이다. 그러므로 연소확대 방지를 위한 방화구획이 요구되나 제품창고부분에 설치된 방화셔터에 전원공급이 되지 않고, 사무실 창문 및 연결통로에 방화구획 처리가 미흡하여 피해가 확산되었다.

[사진 2] 화재현장 내부 모습

본 공장은 바닥면적 1,000m² 이내마다 방화구획이 필요하므로 공정라인과 제품창고 경계벽 사이 방화구획을 위하여 설치된 자동방화셔터는 상시 전원을 투입하여 정상 동작되도록 유지관리가 필요하며, 기타 다른 부분의 방화구획도 보완이 요구되었다. 자동화재탐지설비에 있어서 경비실에 설치된 수신기 및 옥내소화전, 유도등 등 미비한 소방시설의 보완이 필요하였다.

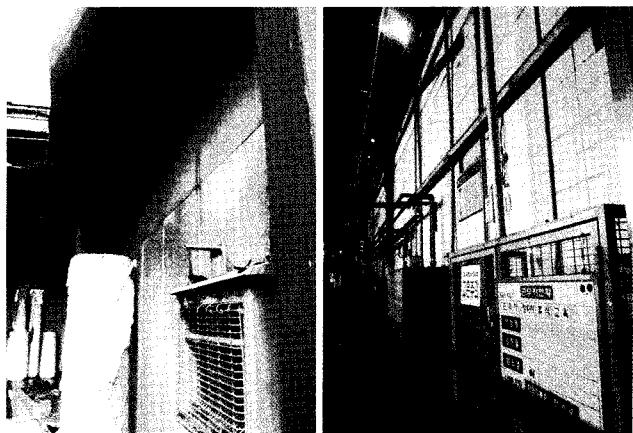
○○공장은 안전관리가 잘 되고 있는 외국계 기업으로 소방법에 의한 소화설비 외에 본공장 지붕 위에 연소확대 방지용으로 살수설비가 설치되어 있었다. 화재가 발생한 공장동은 1993년 준공된 철골조 철골지붕틀 샌드위치패널잇기 구조의 건물이고, 자동차 내장재 및 위생용 부직포를 생산하는 공장으로 가연물의 급격한 연소가 화재확산 원인이 되었다. 화재가 발생한 생산라인은 콘크리트 블록조로 방화구획되어 있어, 인접 생산라인으로는 연소 확대가 방지되었다.

[사진 3] 화재현장 내부 벽체 모습 [사진 4] 화재현장 인접 라인 벽체 모습

화학섬유 자체의 발화위험은 높지 않으나 원료의 밀집도 및 연속공정으로 발화 순간 전체 공정으로의 연소 확대 위험이 있으므로 전기적 단락 등의 발화원이 될 만한 요소를 철저히 관리해야 한다. 화재 취약시설 등에 대한 주기적인 방화순찰을 실시해야 한다.

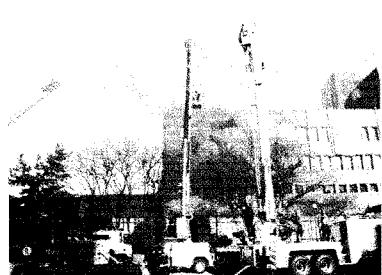
[사진 5] 화재진압 장면(제공: 은평소방서)

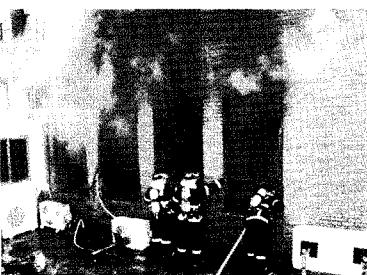
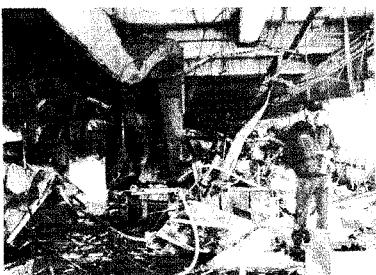
실험본동 2층 실험실(장내세균과 사무실)에서 원인 미상의 화재가 발생해 사무실/실험실 154m² 및 잡기류 등이 소실되었다.

[사진 6] 화재현장 내부(제공: 은평소방서)
