화재발생에 관한 메커니즘Ⅲ

글 김진표 국립과학수사연구소 화재연구실

유형별 화재원인 조사방법

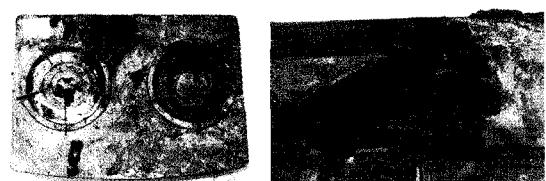
[그림 19] 가스레인지를 이용한 방화 사례

(a) 가스레인지의 연소 형태

(b) 좌측 베너 인접 부위에서

식별되는 설포 잔해

[그림 19]에는 가스레인지에 의한 화재 사례를 나타낸 것으로 방화를 목적으로 가스레인지 위에 청바지를 올려놓은 상태에서 가스레인지를 작동시킨 사례로 가스레인지 베너 부위에 설포 잔해가 식별되는 특이 흔적이 있다. 가스레인지의 동작 상태는 점·소화 스위치의 상태로 확인 가능하며, [그림 20]에 나타낸 바와 같이 점·소화 스위치 갈고리 부분이 좌측으로 완전히 이동된 경우 점·소화 스위치는 점화(켜짐) 상태로 볼 수 있다.

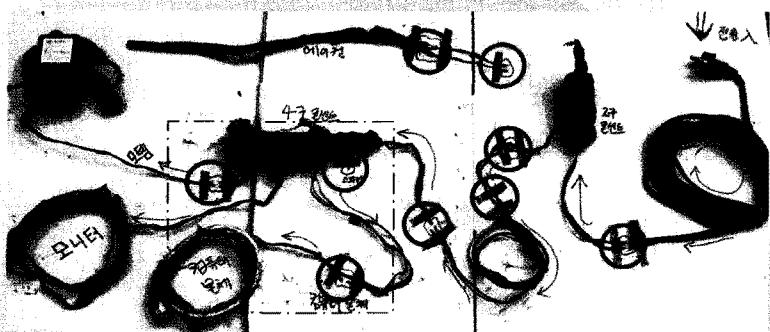
[그림 22] 동시다발적으로 형성된 단락흔의 구분

[그림 22]에 나타낸 바와 같이 확장형 콘센트(멀티탭)을 사용하는 경우, 동시다발적으로 여러 부분에서 단락흔이 형성될 수 있는데 배선구조를 고려하면 최종 부하 측에 해당되는 단락흔은 좌측 네모 박스 부분으로 4구 확장형 콘센트에 접속된 3개소의 단락흔이다. 나머지 부분은 3개소의 단락흔에 비해 상대적으로 전원 측에 해당하므로 연소 확대 과정에서 절연피복이 소실되면서 형성된 것으로 볼 수 있다.

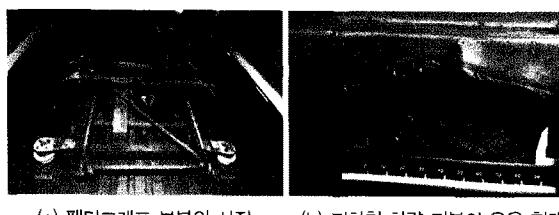
[그림 23] 지락에 의한 화재 사례

(a) 팬터그래프 부문의 사진 (b) 지하철 차량 지붕의 용융 형태

누전의 단계를 초과하여 전원공급선이 직접적으로 금속 부분 또는 대지와 접촉되는 경우, 누전에 비해 상대적으로 큰 전류가 흐르게 되는데 이를 지락이라고 한다. 전봇대 등에 설치되는 고압선이 땅으로 떨어지는 경우, 큰 전류가 대지로 직접 방출되는데 이러한 현상으로 이해할 수 있다. [그림 23]에 나타낸 예는 DC 1,500V를 사용하는 지하철 차량에서 발생된 지락으로 인한 화재사고의 예로서 전원공급선과 직접 접촉되는 팬터그래프(Pantograph)와 접지 측에 해당하는 차량의 금속 외함이 직접 접촉되면서 지락을 일으키고, 이때 발생된 전기적 발열에 의해 금

속 외함의 차량 지붕이 용융된 것을 확인할 수 있다.

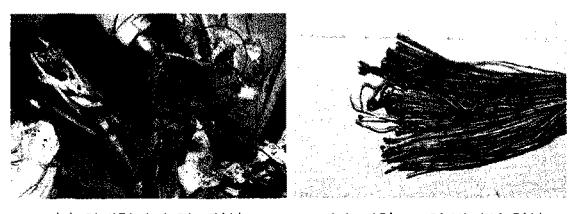
[그림 24] 반단선에 의한 화재 사례

[그림 24]에 나타낸 것은 전기난로 전원코드 중, 플러그 단자에 인접한 부분으로 반복적인 콘센트와의 접속과 분리 과정에서 상대적으로 꺾임의 영향을 받기 쉬운 부분에서 반단선이 발생되었고, 이로 인해 화재가 발생된 사례를 나타낸 것이다.

(a) 화재현장의 연소형상

(b) 전원코드의 반단선 형상

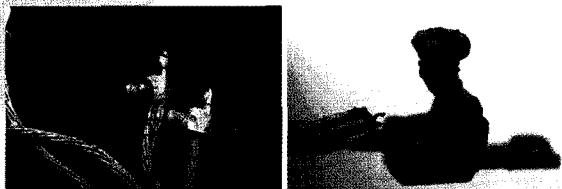
[그림 25] 불완전 접속에 의한 화재 사례

반단선의 경우와 마찬가지로 초기 발열량은 크지 않으나, 지속적으로 발열량이 증가하고, 접속 불량 개소가 커지는 경우, 발열량은 화재로 이어지기에 충분할 정도로 커지게 된다. 불완전 접속이 발생되는 부위는 국부적인 발열에 의해 구리동선 등이 산화되어 아산화동이 증식되고, 진동 및 지속적인 발열에 의해 아산화동 증식 부분이 침식되면서 금속 부분이 패여 나가는 현상이 발생된다. [그림 25]는 차단기 접

속 부분에서 불완전 접속에 의해 화재가 발생된 예로서 불완전 접속 개소의 도체 부분이 패여 나간 형상 및 국부적인 발열에 의해 용융된 형상이 식별된다.

(a) 차단기 단자의 근접 촬영 모습 (b) 불완전 접속에 의해 손상된 접속부의 확대사진

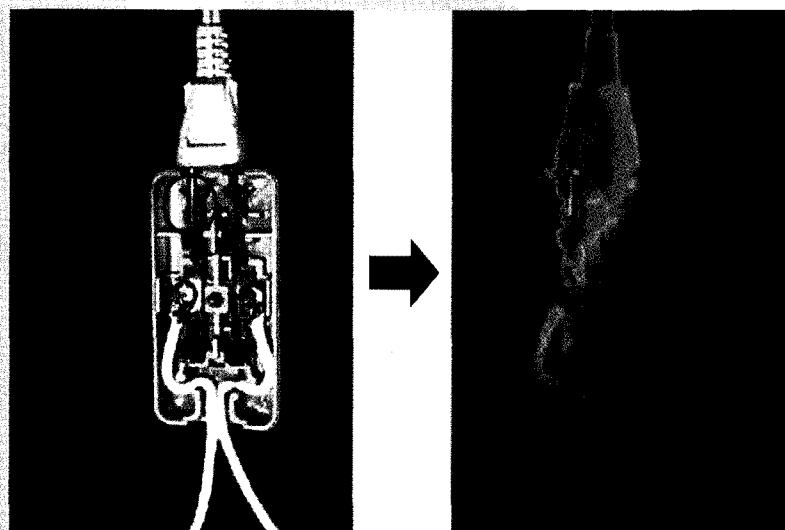
[그림 26] 불완전 접속 발생에 따른 발열량 분포

[그림 26]은 콘센트 칼받이 단자와 전원코드 플러그 단자 사이에 인위적으로 불완전 접속이 발생되도록 하고, 전원을 공급하였을 때 국부적인 발열이 발생되는 현상을 재연한 것이다. 불완전 접속이 발생되는 부분이 다른 부위에 비해 상대적으로 높은 온도로 표시되는 것을 확인할 수 있다. Ⓛ
