초고층 건물의 화재사례 분석(I)

글 김은 한국화재보험협회 조사연구팀 사원

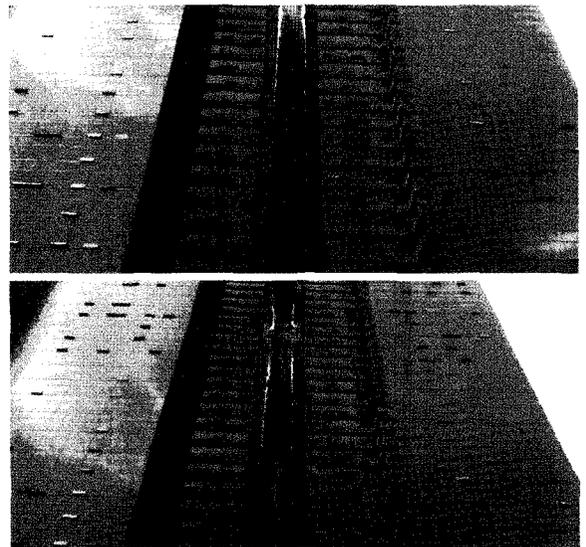
4층 피트층에서 발화되어 알루미늄패널 외벽재로 옮겨 붙으며 쌍둥이 타워 외벽을 타고 수직으로 “V”자 모양을 그리며 위쪽으로 계속 연소 확대되어 화재가 발생한지 채 30분도 지나지 않아 꼭대기 38층까지 확산되었다. 건물 외벽을 둘러싼 알루미늄패널의 단열재가 불길을 위쪽으로 확산시키는 역할을 한 것으로 확인되었다.

[사진 1] 12:07 피난교를 전소하고 상층부로 연소확대 (피난교는 파손되고 유리파편 및 알루미늄 외벽패널은 저층부로 낙하하였음.)

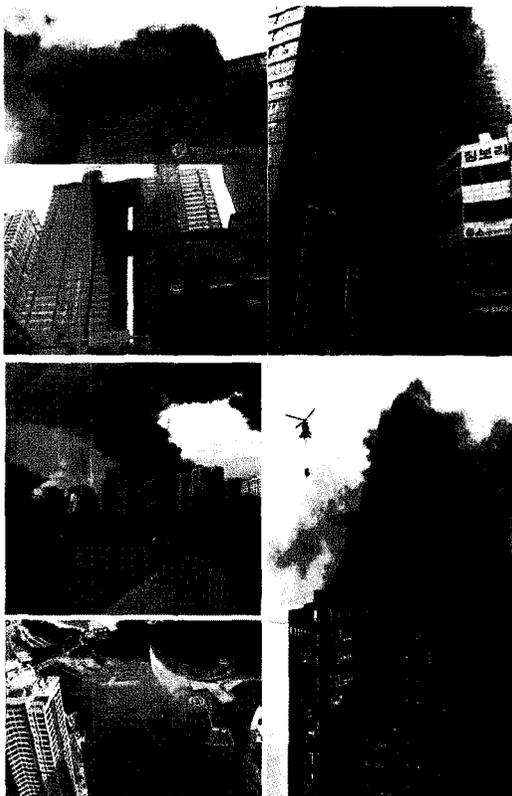
[사진 2] 우신골든스위트 화재사진

화재발생장소인 4층은 피트층으로 설비배관 등의 설치 및 분배를 위한 공간으로 건축물상의 층에 해당되지 않는 곳으로 스프링클러설비 등 소방시설의 설치가 제외되어 화재 발생시 초기소화가 어려웠다. 피트층 내에는 재활용품 등을 수거·집적하여 화재발생요인이 상존하나 피트층 소방시설의 부재로 인하여 화재의 조기진화에 실패하였다. 건물의 외벽을 따라 연소확대됨에 따라 적절한 방호설비가 없어 소화가 불가하였으나, 상층부 실내 일부는 스프링클러설비가 정상 작동되어 피해를 줄일 수 있었다.

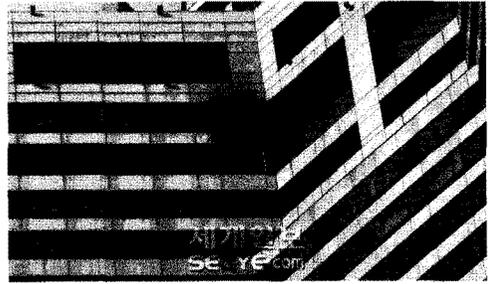
[사진 4] 강남구 아파트 화재사진

트 54층에서 화재가 발생했다. 소방서는 화재 발생 약 10분 만인 오후 3시 14분에 현장으로 출동, 31분에 화재를 진압해 이 화재 사건은 발생 15분만에 일단락됐다. 인명 피해는 없는 것으로 밝혀졌다.

화재원인은 사용중이던 청소흡입컴프레셔(집진기) 내부 먼지등 부착물에 의해 모터의 회전 방해로 인한 과부하로 기관 전선의 절연이 파괴되면서 부속품에 착화발화된 것으로 추정되었다.

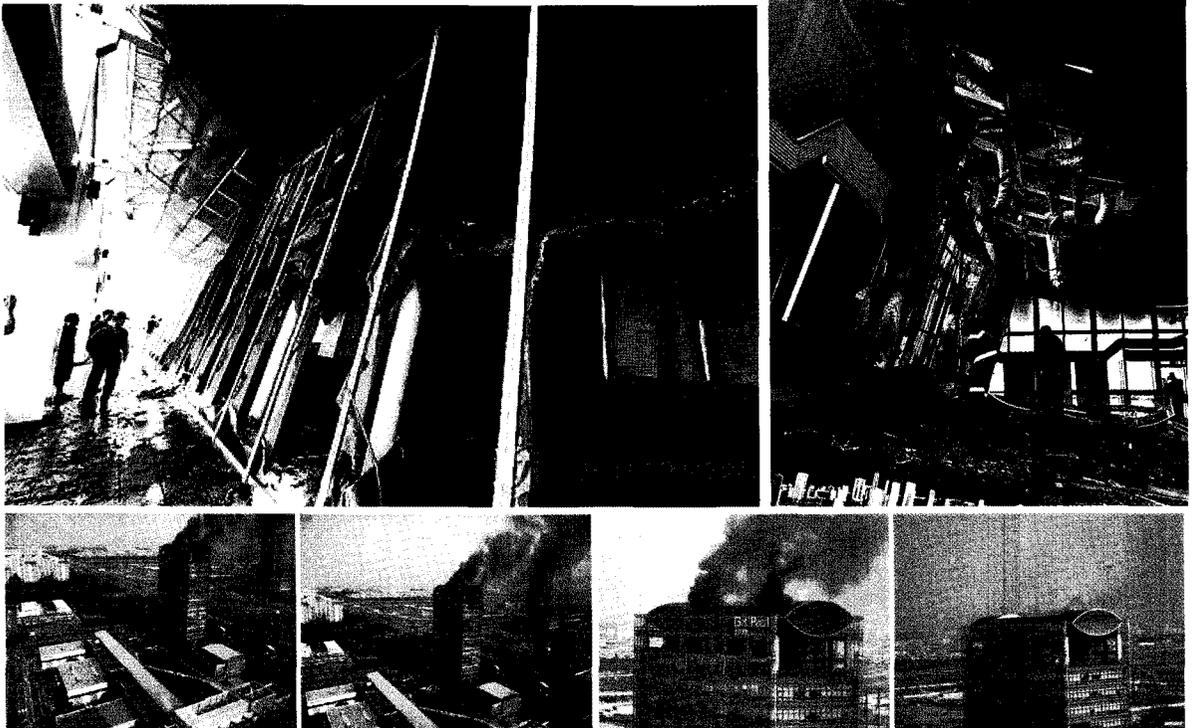
[사진 5] 화재사진

타워 21층 인천경제자유구역청 홍보관에서 불이 나 20여분 만에 진화되었다. 823m² 규모의 홍보관 내부에 있던 인천경제자유구역 모형 일부와 영상 모니터 등이 탔지만 화재 당시 홍보관에는 관람객과 직원이 없어 인명피해는 없었다. ㉞
