# 고압 터빈 케이싱 플랜지 증기 누설

한전KPS(주) 기술연구원  
책임전문원 김성봉  
Tel : (031)710-4393

발전소 계획예방정비 완료 후 100% 부하 운전중 현장 순회 점검 시 고압터빈 외부 실린더 수평접합면 체결 볼트의 하부너트 중심에서 물방울 형태로 낙하됨을 인지하고 추이 관찰 중 고압터빈 외부 케이싱 수평 접합면에서 증기누설 현상이 발생함. Steam 누설 방지 비상조치로 퍼머나이트 시공 작업을 하여 정상운전 중 주발전기 고장으로 정지됨에 따라 HP TBN Casing을 분해하여 HP Casing 접합면, 볼트 등을 점검하고 대책을 검토한 내용임.

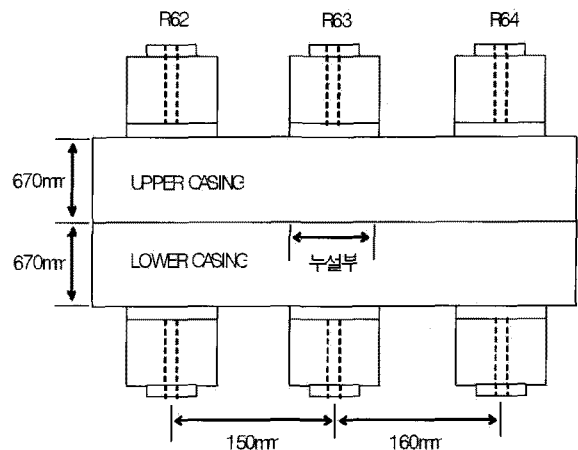
[그림 2] 누설부 위치 스케치

- 증기 누설은 Right측 63번 볼트 중심으로 발생함.
- 퍼머나이트 시공으로 운전 중 누설은 차단되었고 접합면에 침식은 발생하지 않음. 접합면을 10배 확대 점검 결과 표면 일부에 손상이 발견되었으나 누설에 직접적 영향은 주지 않음.
- 퍼머나이트 시공을 위해 설치한 노즐은 제거하고 Plug 나사를 설치함.

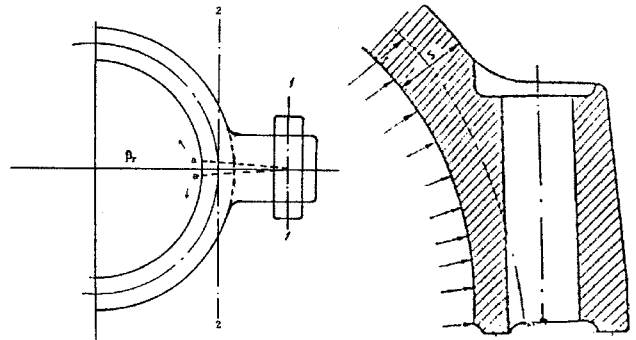
[그림 8] Flange Bolt 체결 위치

○ 고압 터빈 Flange 면에서 증기 누설을 방지하기 위한 설계 개념을 기준으로 설명하고자 한다. 아래 그림에서 보는 바와 같이 재래의 Flange Bolt 체결 위치는 1-1 위치였다. 이 위치는 압력을 받는 위치로부터 멀리 떨어져 있기 때문에 aa의 틈이 발생한다. 이 때 볼트의 Flange Hole

부위는 밀봉이 되지 않으므로 이 틈새로 증기 누설이 발생한다.

○ Casing 두께 중심선과 Bolt 수직 중심선이 만나도록 볼트 체결위치를 옮겨 놓으면 접합면의 접촉이 훨씬 효율적이게 된다. 현재 볼트 위치는 Casing Wall에 최대한 접근되어 있으므로 볼트 효율은 양호하므로 볼트 홀 바깥쪽보다는 안쪽으로 면압이 증가하도록 접합면 형상을 가공함.

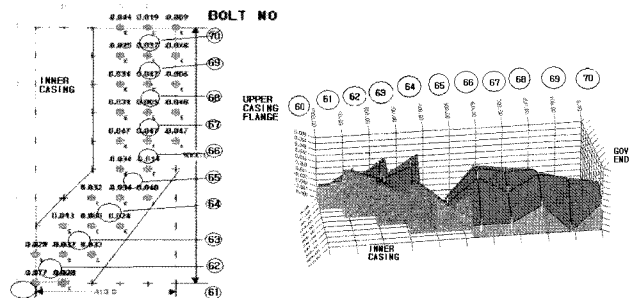
[그림 10] 상부 Casing Laser 측정

○ 상부 HP Casing 측정 수치는 아래 그림과 같고 NO63 볼트 주변이 약 0.10mm 낮게 측정된다.

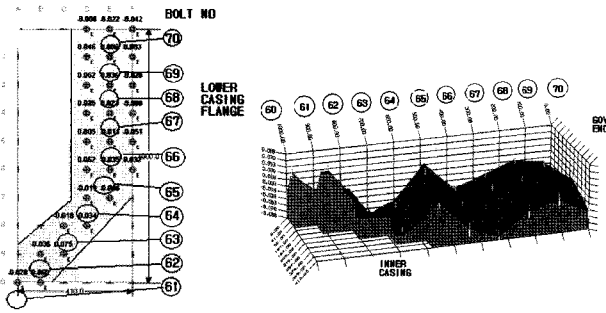
[그림 11] 하부 Casing Laser 측정

○ 하부 HP Casing 측정 수치는 아래 그림과 같고 NO63 볼트 주변이 약 0.08mm 낮게 측정된다.

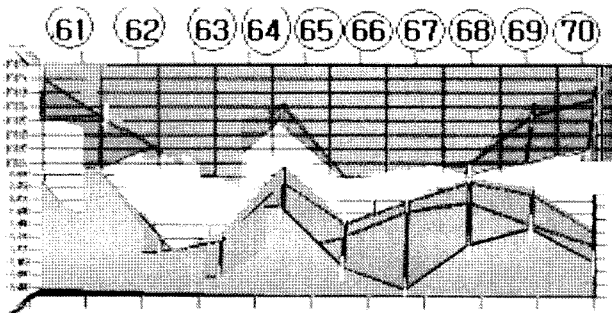
[그림 12] 상하부 케이싱 가조립

○ 아래 그림은 상하부 케이싱 가조립을 이미지 한 것으로 누설이 발생한 NO63 볼트 주변의 접합면 형상이 약 0.1mm 정도 빈 공간이 형성된 형태로 측정됨.

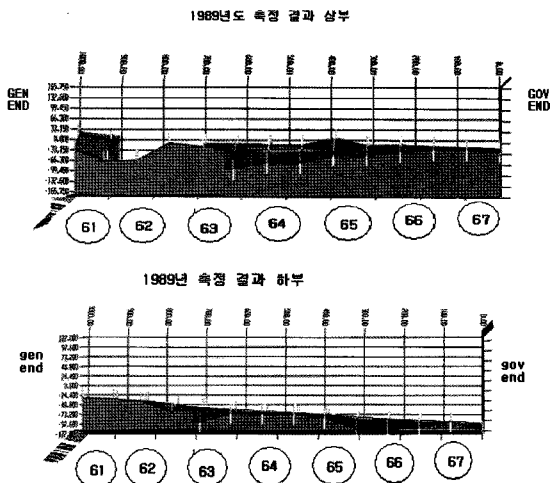
[그림 13] 89년 WH HP Casing Laser 측정값

○ 89년 WH 기술진이 측정한 HP Out Casing Laser 측정은 아래와 같다. 07년 측정과 비교하면 대체로 평탄하다.

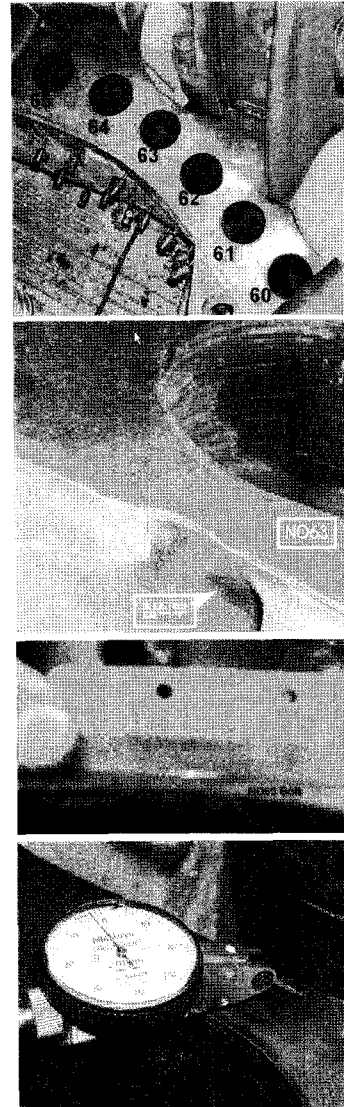
[그림 18] 접합면 누설부와 Casing 침식

- 과거에도 금번 누설부위와 대칭인 볼트 NO74-76부위에 누설이 발생하여 제작사 기술진이 복구 작업을 실시한 이력이 있음.
- 주증기 습분증가로 HP Out Casing이 아래 사진과 같이 침식됨. 이 침식 영향으로 NO63 Bolt Inner 접합면의 하부가 취약해지고, 접합면 미세 틈새에 습분 영향으로 변형이 발생함.
- 아래 사진과 같이 스트레이트 에지 뒤로 불빛이 통과하고 레버식 다이얼 게이지로 깊이를 측정하니 0.05mm 값임.
- 이 미세틈새로 운전 중 증기가 분출되면서 HP Out Casing으로 증기가 누설됨.

- 고압 케이싱 접합면은 접합면의 형상, 볼트조임력, 접합 컴파운드가 3위1체되어 완벽한 씰링을 하게됨. 금번 조립작업에서는 위 3요소 최적화로 완벽 시공을 실시함.
- 금번 증기 누설 문제점은 접합면의 형상이 경년 변화로 미세 불량하여 발생한 것으로 추정되며 용접 육성 후 수가공으로 건전성을 회복하여 조립함.
- 볼트 경도나 신장량변화로 인한 열화 증세는 발견할 수 없으나 접합면 변형에 따른 볼트 조임력 강화를 위해 누설이 발생한 NO63 볼트 주변 5개 볼트는 New Bolt로 교체 하여 볼트 신장량 보증 신뢰도 향상을 추천함.

- 볼트 NO63 Inner 접합면을 수가공으로 평탄하게 하여 정반으로 확인 한 후 최종적으로 가조립 상태에서 접합면 Blue Contact 측정으로 건전성을 확인함.
