모니터 부품 생산 공정

경북북부지회

5. 공정별 주요 위험성 평가

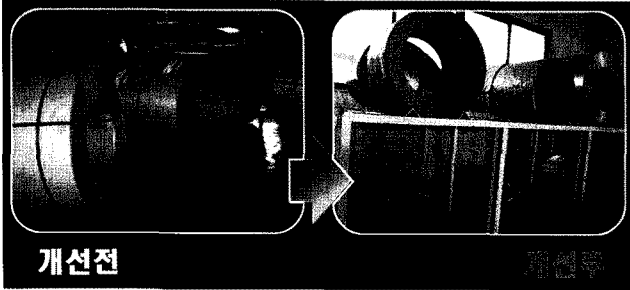
■ A-3

- ▶ 위험요인 : 냉코일을 불안정하게 적재되어 있어 협착 위험이 있음
- ▶ 개선대책 : 코일을 적재대에 안전하게 적재토록 구름 방지 조치를 함

▶ 위험도 변화: 위험도 12에서 위험도 6으로 개선

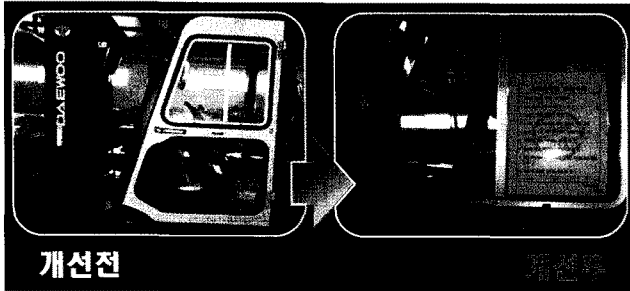
■ A-4

- ▶ 위험요인: 지게차 표준안전작업수칙이 게시되어 있지 않으며, 운전자 또한 준수하지 않고 운행 함
- ▶ 개선대책: 지게차 표준안전작업수칙을 제정하여 모든 지게차에 부착하고 운전자에게 교육을 실시 함
- ▶ 위험도 변화: 위험도 12에서 위험도 6으로 개선

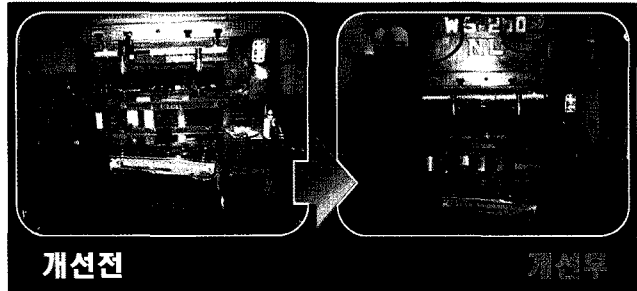
■ B-1

- ▶ 위험요인: 샘플실에 있는 프레스에 광전자식 안전장치를 제거하여 사용
- ▶ 개선대책: 샘플작업실에 설치된 프레스에 광전자식 안전장치를 부착하고 안전장치의 중요성을 근로자에게 반복 교육 실시
- ▶ 위험도 변화: 위험도 16에서 8로 개선

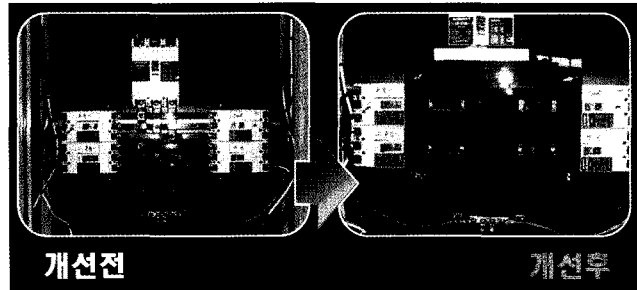
■ B-2

- ▶ 위험요인: 프레스 전기판넬 충전부가 노출되어 있어 작업자의 감전 위험이 있음
- ▶ 개선대책: 프레스 작업장 전기판넬 내부 충전부 전기단자가 노출되지 않도록 절연 덮개를 설치
- ▶ 위험도 변화: 위험도 16에서 8로 개선

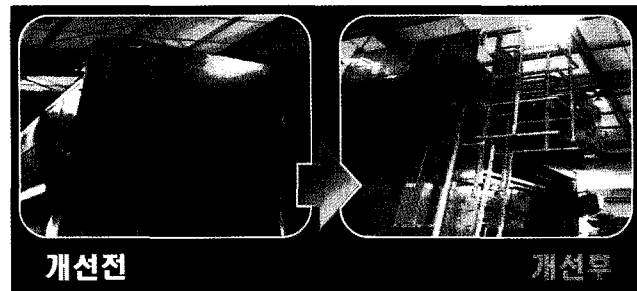
■ B-3

- ▶ 위험요인: 프레스 상부 수직사다리 전위 방지장치 미설치로 추락위험이 있음
- ▶ 개선대책: 프레스 상부 사다리 높이가 2M 이상으로 전위방지 장치를 설치 함
- ▶ 위험도 변화: 위험도 12에서 8로 개선

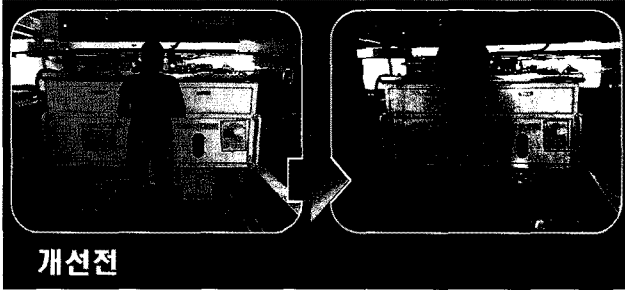
- B-4
- ▶ 위험요인 : 육안검사 공정에 불안정한 작업자세로 인한 근골격계질환 위험이 있음
- ▶ 개선대책 : 프레스 자동화라인 확인 공정에 작업높이가 적절하게 작업발판을 사용
- ▶ 위험도 변화 : 위험도 12에서 6으로 개선

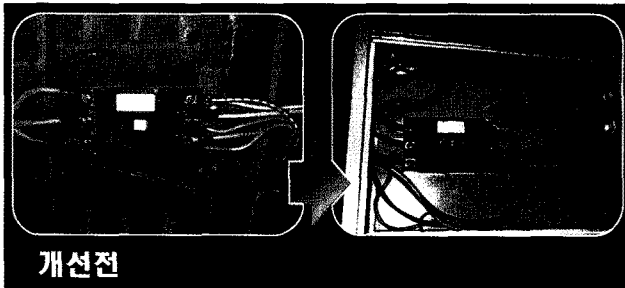
- C-1
- ▶ 위험요인 : 배선용 차단 스위치 충전부가 노출되어 감전위험이 있음
- ▶ 개선대책 : 배선용 차단기를 폐쇄형 외함에 설치토록 조치 함
- ▶ 위험도 변화 : 위험도 16에서 위험도 8로 개선

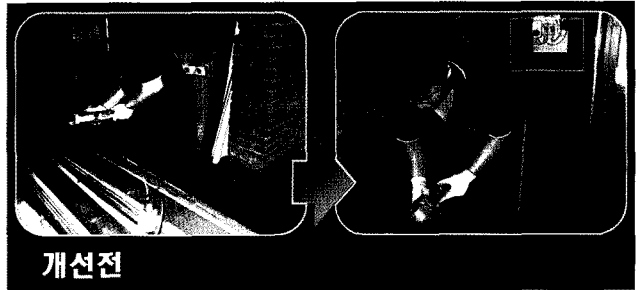
- C-2
- ▶ 위험요인 : 휴대용연삭기 사용 작업장에 누전차단기가 부착되어 있지 않아 감전위험이 있음
- ▶ 개선대책 : 휴대용연삭기 사용하는 작업장에 누전차단기를 설치하

여 감전재해 예방조치

- ▶ 위험도 변화 : 위험도 16에서 위험도 8로 개선

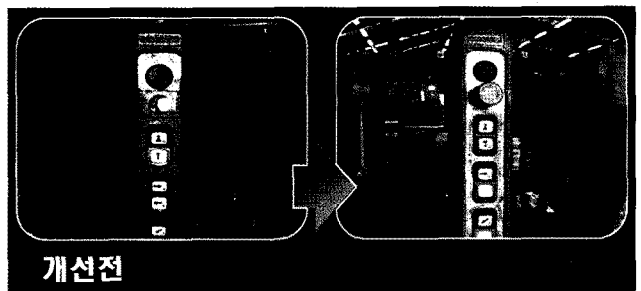
- D-1
- ▶ 위험요인 : 크레인 비상정지버튼이 탈락되어 오작동의 위험이 있음
- ▶ 개선대책 : 크레인 조정 버튼의 작동여부를 주기적으로 점검하고 파손 부위를 교체함
- ▶ 위험도 변화 : 위험도 16에서 위험도 6으로 개선

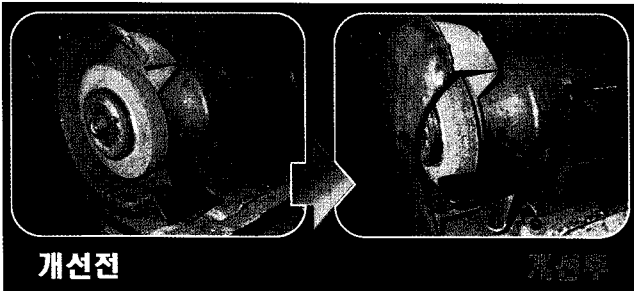
- D-2
- ▶ 위험요인 : 연삭기 측면 방호덮개가 탈락된 상태로 방치되어 있어 비례물에 의한 위험 및 회전체에 말려들 위험이 있음
- ▶ 개선대책 : 연삭기의 탈락된 덮개를 설치하고 작업받침대도 고정시켜 안전성을 확보함
- ▶ 위험도 변화 : 위험도 16에서 위험도 6으로 개선

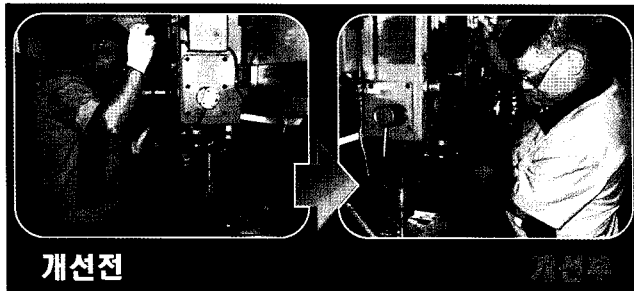
■ D-3

- ▶ 위험요인 : 안전보호구가 지급되지 않아 드릴작업자가 보안경 등을 착용하지 않음으로써 칩 비산에 따른 눈 손상 위험이 있으며, 드릴 작업 시 장갑을 착용하여 손가락이 드릴 날에 말려들어갈 위험이 있음
- ▶ 개선대책 : 드릴 작업자에게 보안경을 지급하고, 장갑착용을 금지토록 하며, 드릴작업 시 안전작업 요령을 교육 함
- ▶ 위험도 변화 : 위험도 12에서 위험도 4으로 개선

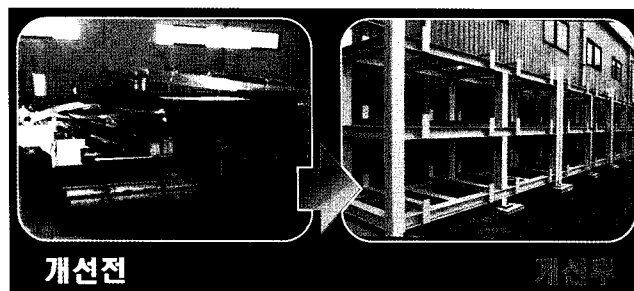
■ D-4

- ▶ 위험요인 : 작업장에 무분별하게 금형을 적재하여 근로자 통행의 불편을 초래하는 한편 전위 및 충돌 위험이 있음
- ▶ 개선대책 : 금형 적재대를 제작하여 적재대에 적재토록 조치
- ▶ 위험도 변화 : 위험도 12에서 위험도 6으로 개선

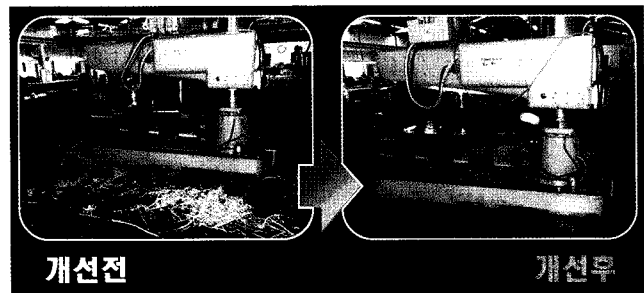
■ D-5

- ▶ 위험요인 : 드릴 작업장 바닥 칩 비산을 방지하여 근로자가 걸려 넘어질 위험이 있음
- ▶ 개선대책 : 드릴작업장 바닥에 칩제거를 수시로 함으로써 전도재해를 방지함
- ▶ 위험도 변화 : 위험도 9에서 위험도 4로 개선
