월성1호기 계속운전 관련 결합연료위치탐지계통 배관의 열화관리평가

Assessment on Aging Management of Delayed Neutron Monitoring System Tubing for Continued Operation of Wolsong Unit 1

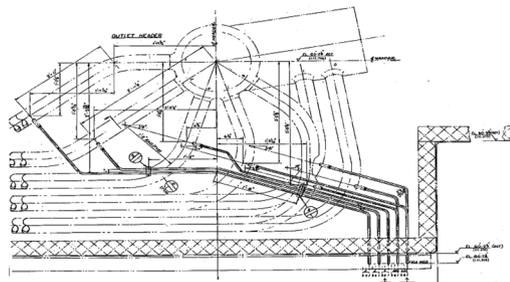
Fig. 2 Delayed neutron tubes branched from feeder pipes at Wolsong unit 1

월성1호기 DN 튜브는 튜브의 안쪽으로 1차측 냉각재와 동일한 온도 및 압력을 받게 되며, 바깥쪽으로는 Fig. 1 및 2와 같이 냉각재 공급자간과 분기관이 연결되어 좁은 공간에서 복잡한 형상으로 설치되어 있다. 튜브 주위는 원자로건물 내의 냉방 및 환기를 위하여 튜브다발 하부에 설치되어 있는 지역냉방기에서 8m/sec의 속도로 고속공기가 흐르고 있다.¹⁾

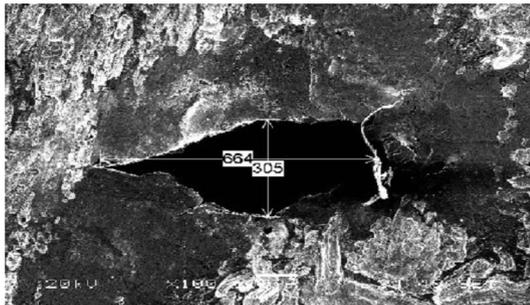
월성1호기를 비롯한 중수로 원전들의 결함연료담 지계통 중 DN 튜브에 발생한 마모손상의 원인을 규명하기 위하여 2004년에 월성2호기와 3호기로부터 인출된 손상튜브를 원자력연구원에서 금속학적으로 분석하였다. Fig. 3은 월성2호기 DN 튜브에서 발생한 마모로 인한 누설공을 보여준다.⁶⁾

- 월성 2호기 DN 튜브의 누설은 0.3×0.7mm 크기의 작은 타원형의 누설공(pin hole)이었으며, 마모생성 기구는 연삭마모와 흡착마모가 혼합되어 일어난 것이다. 하부 상대 튜브의 손상 깊이는 무시할 정도였으며 이는 손상이 튜브 길이 방향으로 넓게 퍼져 있었을 뿐만 아니라 하부에 위치하였기 때문이다.
- 월성3호기 DN 튜브의 누설은 직경 0.4mm 정도의

Fig. 3 The pin hole area occurred on a delayed neutron tube of Wolsong unit 2

원형에 가까운 누설공에 의한 것이었으며, 마모생성기구는 연삭마모였다. 마모깊이가 3단계로 계단 형태의 손상면이 관측되었으며 마모 위치의 이동 원인은 시료 채취 시 배관 내부에 흐르는 고온의 냉각수에 의한 열팽창과 배관 자체의 진동에 기인한 것으로 추정된다.

- DN 튜브의 접촉 원인은 월성 2호기의 경우 열팽창이 일어날 때, 피더 캐비닛 자체가 하강하는 경우 배관들의 접촉이 발생하는 것으로 나타났고, 월성 3호기는 원자로 기동 후 200℃ 정도의 온도가 상승하면서 배관의 열팽창 때문에 배관들이 휘어지며 서로 접촉하게 되어 발생한 것으로 해석되었다.
- DN 튜브의 진동원인은 원자로 기동 시 시동되는 PHT 펌프에 의하여 기인한 것으로 판단된다. PHT 펌프 운전 시 임펠러 회전에 의한 주 가진원이 전체 원자로 시스템의 진동을 유발하고 이러한 진동이 DN 튜브에 직접 전달되어 진동을 크게 야기하였다. 한편 DN 튜브의 마모손상을 야기한 진동원인에 냉각공기의 흐름과 배관 내에 흐르는 유체는 영향을 주지 않은 것으로 나타났다.

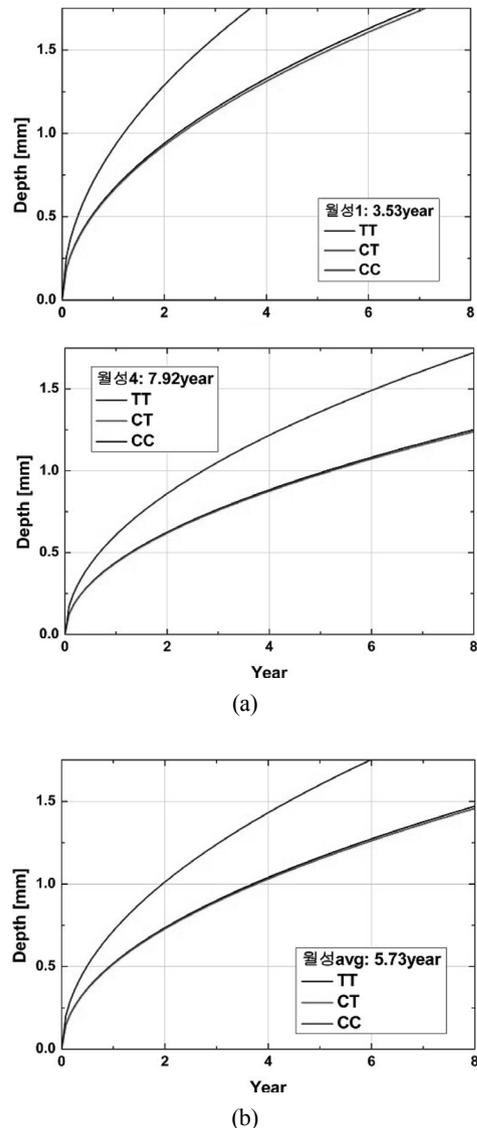
Table 3에 나와 있는 단일 마모계수(K_{dn})를 이용하여 마모진행 시간 및 마모깊이의 관계를 그림으로 나타내면 Fig. 4와 같다. 한 예로서 TT의 경우, $15 \times d^2 - 0.8 \times d^3 = K_{dn} \cdot t$ 식에 Table 3의 K_{dn} 값을 대입하여 시간에 따른 마모깊이를 추정하여 도식화한 것이다. 이 중 Fig. 4(a)는 월성1호기의 누설사고보고서에 근거하여 산출된 가장 보수적인 마모성장율을 나타낸 그림이고, Fig. 4(b)는 월성4호기의 누설사고보고서에 근거하여 산출된 가장 느리게 진행된 마모성장율을 나타낸 그림이다. 따라서 중수로형 원전의 DN 튜브의 마모성장율을 나타내는 대표적인 그림은 이 값들의 산술 평균을 나타낸 Fig. 4(c)가 될 수 있다. 상기 식에 근거하여 배관-배관, C ring-배관, C ring-C

Fig. 4 Wear growth rates of contact types of delayed neutron tubes for Wolsong unit 1

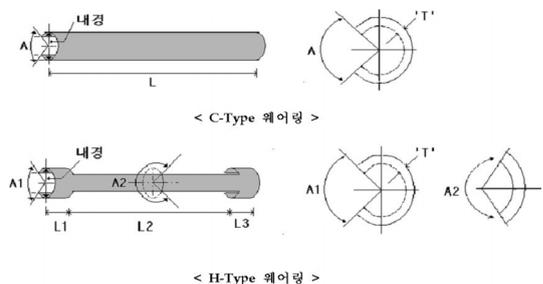
Fig. 7 Various wear ring types for the protection of wear of delayed neutron tubes

- 마모가 발생가능한 전체 부위에 써모라스 70 도포 및 웨어링 설치
 - 마모 가능성이 있는 모든 부위가 대상이 됨.
 - Fig. 7과 같이 기존의 C-형 웨어링에 튜브를 완전히 감쌀 수 있는 H-형 웨어링을 함께 사용 함.
