증기터빈의 기동조건과 성능개선이 터빈의 진동에 미치는 영향

이혁순[†] · 정혁진* · 송우석*

Effect on Vibration of Start-up Condition and Retrofit of Steam Turbines

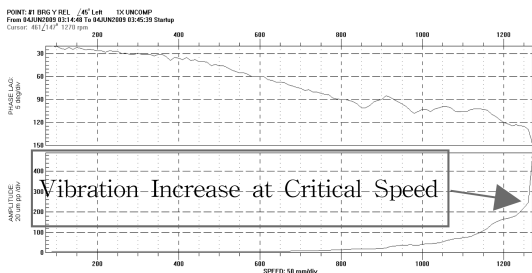
Fig. 3 Vibration Increase at Critical Speed

Fig. 3은 터빈 속도를 상승시키는 과정에서 공진영역인 1차 임계속도 구간에서 로터와 고정체간에 접촉이 발생되어 진동이 급격하게 증가된 사례이다. 원자력발전소에 사용되는 터빈로터는 연성로터(Flexible Rotor)로서 1차 임계속도가 정격속도(1800rpm) 이하에 있어 기동운전 중에 공진영역을 통과해야 하는데, 만일 회전체와 고정체간의 간극이 부족할 경우에는 이 구간에서 접촉이 일어나 고진동이 발생하게 된다.

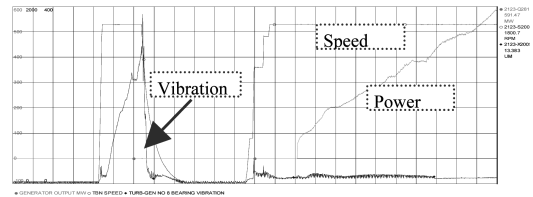
Fig. 4 Vibration Variation During Start-up of the Steam Turbine

K발전소는 정상적인 출력운전 중에 터빈 유압계통의 문제로 인해 터빈의 운전을 정지하였다. 발전 정지 후 유압계통을 정비한 후 터빈을 재 기동하여 터빈속도를 1800rpm까지 승속 하였다. 터빈속도가 1800rpm에 도달한 후 터빈의 진동이 Fig. 4와 같이 급격하게 상승하여 진동 경보치를 초과하였으며 이때 각 운전단계에 따른 진동은 Table 2와 같이 변화되었다.

발전정지가 발생하기 전, 전 출력운전 상태에서 터빈의 진동은 최대 36 μ m를 나타내었고 큰 변화 없이 안정적으로 운전되었다. 발전정지 후 정지 원인을 제거한 후 터빈을 재 기동하여 1800rpm까지 승속한 후 초기의 터빈 진동은 최대 18 μ m로 오히려 발전정지 전 진동 값보다 낮은 값을 나타내었으나 점차 진폭이 증

가하여 약 94분이 경과한 후에는 터빈의 진동이 최대 237 μ m에 도달하여 경보치를 상회하여 터빈을 수동 정지하였다. 터빈을 안정 상태에서 기동하기로 결정한 후, 터빈의 회전체와 고정체가 열적 평형상태에 도달할 때까지 자연냉각한 후 재차 터빈을 기동하였다. 터빈속도를 1800rpm까지 다시 승속한 후 10분이 경과한 후 취득한 진동의 진폭은 최대 19 μ m로 1차 기동시와 유사한 값을 나타내었고 이후 지속적으로 안정적인 값을 나타내어 100%까지 출력을 증가시켰다.

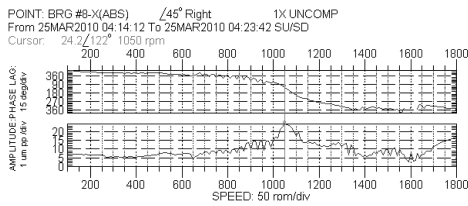
Fig. 5 Bode Plot of Turbine Bearing

한 로터의 열적 휨(Thermal Bowing)등에 의해 나타날 수 있으나 터빈정지가 일어나기 전, 진동이 안정적으로 운전되었고 Fig. 5와 같이 승속시 1차 임계속도에서 진폭이 25 μ m로 크지 않았으며 정격운전속도에서도 일정시간 동안 진동의 변화 없이 안정적으로 유지된 것으로 볼 때 질량 불 평형 또는 축 정렬 오류에 의해 발생된 진동은 아닌 것으로 판단하였다.

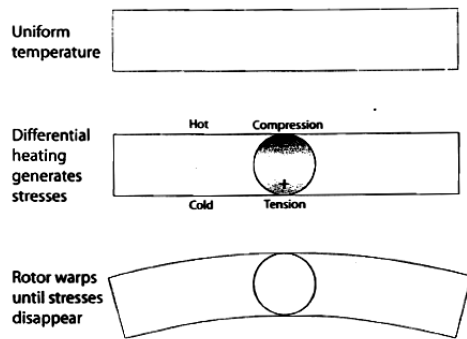
Fig. 6 Thermal Warping of a Rotor

일단 터빈 로터에 접촉이 발생하면 로터의 접촉면에 마찰에 의한 열이 발생하고 원주상에 접촉하지 않는 면과 온도차가 발생하여 Fig. 6과 같이 로터가 일시적으로 휨는 현상이 발생한다. 로터가 휘게 되면 로터와 고정체간의 간극은 더욱 좁아지게 되고 이에 따라 로터의 마찰은 더욱 악화되게 된다. 이러한 과정이

반복되어 무게 중심이 원래 로터의 중심에서 벗어나게 되고 질량불평형량이 증가한 형태로 나타나 1X 진동이 급격하게 증가하게 된다⁵⁾.

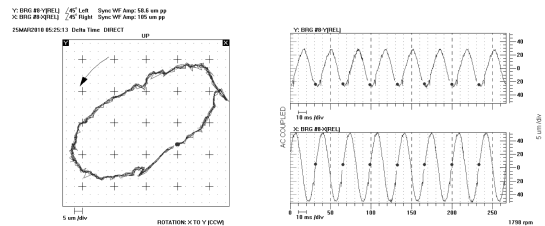
Fig. 7 Orbit of Turbine Bearing

Orbit선도에서도 Fig. 7과 같이 로터와 고정부의 접촉으로 추정할 수 있는 찌그러진 타원모양이나 Internal Loop가 나타났다.

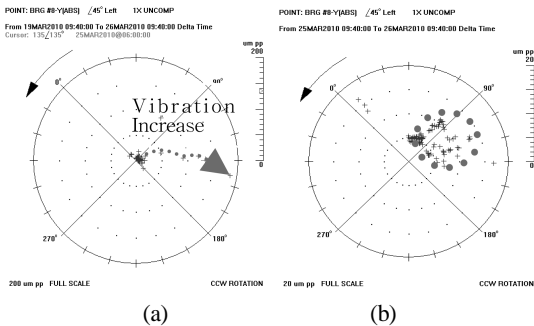
Fig. 8 Vibration Variation during Hot Start-up (a) and Cold Start-up (b)

기동(터빈 케이싱의 온도가 높은 상태에서 정격속도까지 급속하게 증속하는 기동방식)으로 터빈을 1차 기동한 결과와 이후 열평형이 이루어진 후 저온기동방식으로 재기동한 결과는 Fig. 8과 같았다⁶⁾.

고온기동방식으로 기동한 1차 기동의 경우에는 터빈속도가 정격속도(1800rpm)에 도달한 후 로터와 고정체간의 접촉에 의해 짧은 시간에 진동이 급격하게 상승한 반면, 저온기동방식으로 2차 기동한 경우에는 정격속도에서 전 출력운전까지 진동의 변화가 거의 나타나지 않았다.

따라서 증기터빈의 기동 시 고 진동 문제로 인한 기동지연을 방지하기 위해서는 무엇보다 회전체와 고정부의 간극을 설계기준으로 유지하는 것이 필요하다. 터빈을 재기동할 시점의 터빈조건 즉, 불시정지 발생 여부, 터빈구성부품의 온도변화, 증기온도 및 보조계통의 상태에 따라 터빈의 기동조건을 결정하여 재기동해야 하며, 무엇보다 터빈의 열적평형이 이루어진 후 터빈을 재기동하여 고진동이 발생하는 것을 방지해야 한다.

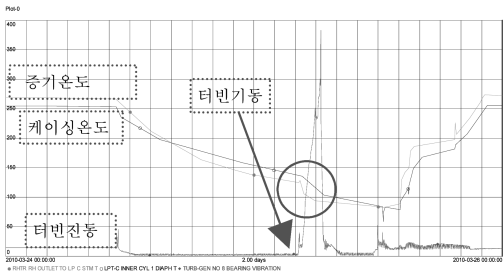
Fig. 9 Vibration Variation during Hot Start-up

은 상태에서 터빈을 기동하게 되면, 터빈 로터는 “Rotor Contraction” 현상에 의해 로터의 속도가 상승함에 따라 로터의 축 방향으로의 수축이 일어나고 로터의 반경방향으로는 팽창되어 정격속도에서는 반경방향의 팽창이 최고에 도달하게 된다. 반면에 케이싱은 Fig. 9와 같이 유입되는 증기에 의해 오히려 냉각된다. 고압터빈 입구 증기온도는 대략 300°C 정도이나 고압터빈의 각 단을 통과하면서 팽창되어 저압터빈 입구에서는 증기온도가 낮아지게 되고, 특히 무부하 운전의 경우에는 터빈을 운전하기 위해 필요한 증기의 양이 작아 고압터빈 입구밸브를 통한 단열팽창이 커서 더욱 더 증기의 온도는 내려가게 된다.

이에 따라 케이싱은 증기에 의해 냉각되어 급격하게 수축을 일으켜 결국 로터와 케이싱 사이에 간극이 좁아져 접촉이 일어나고 고 진동이 발생하게 된다.

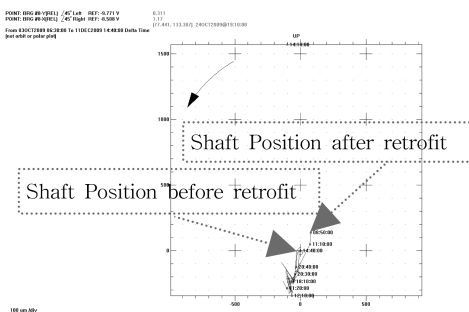
Fig. 11 Shaft Centerline in Bearing

K발전소는 지난 정비기간에 성능개선의 일환으로 발전기를 교체하였다. 이로 인해 Table 3과 같이 터빈-발전기의 축선이 변경되어 발전기 #10번 베어링의 위치가 발전기를 교체하기 전에 비해 8.67mm 낮아졌다.

이런 경우 발전기 #9번 베어링 축의 커플링의 위치가 교체 전에 비해 더 낮게 처져 발전기와 연결되는 터빈의 커플링에 영향을 주게 된다. 이로 인한 영향으로 터빈 #8번 베어링의 운전 중 베어링 내에서 축의 위치를 나타내는 Shaft Centerline이 Fig. 11과 같이 100 μ m 이상 낮아지게 되었고 이러한 영향으로 터빈 상·하부 간의 간극이 변화되어 기동 시 간극유지가

결론적으로 증기터빈의 재 기동 시 발생한 고진동의 직접적인 원인은 과도현상에 의한 열적 불 평형 및 이로 인한 내부접촉이었다. 내부접촉은 고온기동으로 인한 케이싱의 급격한 수축과 “Rotor Contraction” 현상에 의한 반경방향 팽창이 주요인으로 작용하였고 이와 함께 발전기 교체로 인한 축선 변화 및 이에 따른 베어링의 Shaft Centerline이 낮아진 것이 복합적으로 작용한 결과였다.

또한 발전기 성능개선의 경우는 발전기의 교체가 발전기 자체의 건전성에는 영향을 주지 않았으나 발전기의 교체로 인해 전체 축계의 베어링 레벨이 변경되어 결국 터빈에 고진동이 발생한 사례이다. 따라서 저압터빈 또는 발전기 등 단위 설비에 대한 성능개선의 경우라도 단위 설비의 교체가 터빈-발전기의 전체 축계에 어떤 영향을 미치는 지를 고려하여 터빈의 진동에 악영향을 주지 않도록 해야 한다.

그러므로 향후 성능개선을 수행할 경우에는 축 라인 정렬 및 베어링하중이 허용한계 이내에 있는지, 로터 자중에 의한 교번굽힘응력이 허용한도 이내에 있는지, 비틀림 고유진동수들이 송전주파수 영역의 외부에 있는지 확인 평가해야 한다. 그리고 횡 방향 임계속도 평가, 설비 개선된 축 트레인의 횡 진동수준 평가 및 과도상태 전기적 교란에 의한 비틀림 축
