# 경주 월성의 산책로 훼손실태 분석\*

- 환경피해도 평가를 중심으로 -

## Analysis on Trail Deterioration in Wolseong, Gyeongju-si

- Focused on Assessing Impact Rating Class -

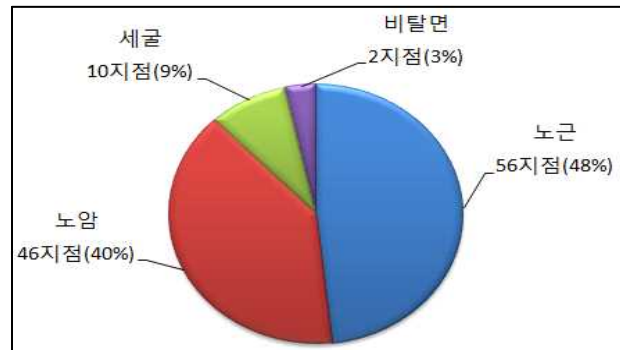
그림 4. 산책로 훼손유형 비율

56회(48%)로 가장 많은 빈도를 보였고, 다음으로 암석 노출 현상이 46회(40%), 노면 세굴 현상이 10회(9%), 비탈면 훼손 현상이 3회(3%) 순으로 조사되었다(그림 4 참조).

노근과 노암현상은 내부동선보다 상대적으로 경사가 급한 외부동선에서 많이 확인되었다. 노근 현상의 경우, 월성에서는 수목이 내부보다는 외부동선 주변 즉, 성곽 주변에 위치하고 있어 경사에 따른 토양유실에 의해 발생된 것으로 추정된다. 또한 노암현상도 내부보다 외부에서 많이 발생되었는데, 이는 토성을 축조하기 전 기초 골재로서 사용된 암석이 오랜 시간동안 강우와 인위적 이용에 의해 유실되어 노출된 것으로 판단된다. 따라서 월성의 노암과 노근현상은 경사도에 직접적인 영향을 받는다고 생각된다.

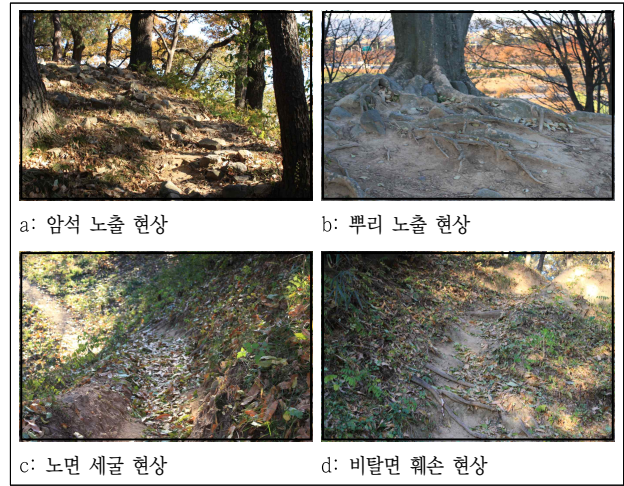
그림 5. 월성의 산책로 훼손유형

암반 노출은 강우와 지표유출에 의한 침식력과 이와 함께 반응하는 토양피침식력, 사면길이 및 경사, 식생피복 및 토지이용 등의 많은 인자들의 복합적 작용에 의한 물리적 현상이다(양동운 등, 2005). 경사가 급한 숲길에서도 탐방객의 지속적인 답압

월성 산책로 최대 침식 깊이는 34cm(0.34m), 평균침식 깊이 12.4cm(0.12m)로 나타났는데, 최대침식 깊이가 치악산 0.15m(권태호 등, 1988), 지리산 0.26m(권태호 등, 1991)과 비교해 볼 때 많은 침식이 진행되었다고 판단되나, 전라북도 자연휴양림 고산 0.3m, 성수산 0.5m(최충호 등, 2005)인 것과 비교해 보면, 훼손 정도가 심하지 않았다. 그러나 침식의 경우 기후, 지형, 인간간섭과 교란 등 다양한 요인들이 작용하기 때문에 지속적인 관찰과 조사가 필요한 부분이라고 생각된다. 그림 5는 대표적 훼손유형을 나타낸 것이다.

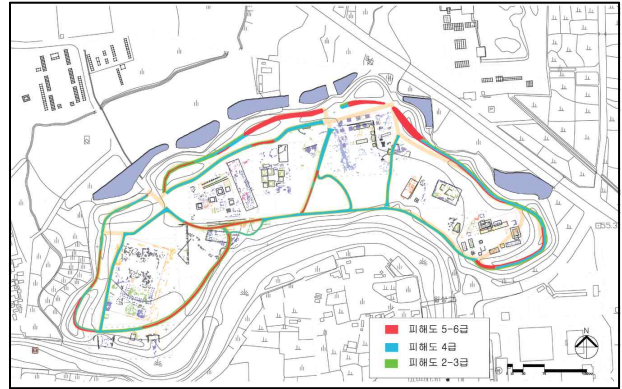
그림 8. 월성 내부 및 외부동선의 환경피해도

월성의 경우 외부 동선이 내부 동선보다 환경피해도가 높은 것으로 분석되었으며, 주변의 식생 피해도 많이 관찰되었다. 그림 1 월성의 지형분석결과를 의하여 외부 1동선의 경우 표고(56~60m, 61~65m), 경사도(35~42°, 43~51°)의 외부 1, 2, 5, 6호 동선은 급하여 우수에 의한 침식과 통행에 따른 높은 이용강도로 인해 암석 노출 및 뿌리 노출이 심각하다고 판단된다. 또한, 현장조사를 통한 외부 5, 6동선의 경우 탐방객들의 휴식

공간으로 활용되어 그에 따른 답압으로 뿌리 노출이 심각한 것으로 확인되었다. 그림 8은 월성의 환경피해도를 평면상으로 나타낸 것이다.

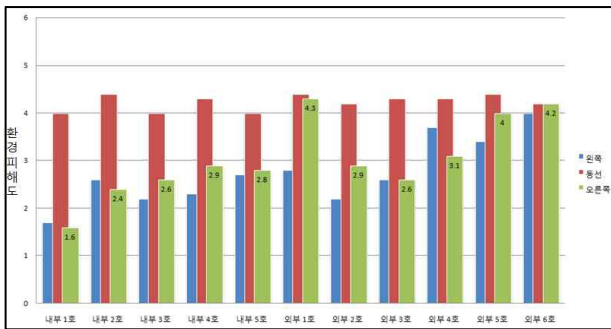
그림 6. 월성 내부 및 외부동선의 환경피해도 분석

산책로의 내부 및 외부동선의 피해도를 분석한 결과는 그림 6과 같다. 월성의 내부 동선 5개 구간을 살펴보면, 1동선의 노폭이 약 0.5m이고 잔디가 식재되어 환경피해도가 높지 않은 것으로 조사되었다. 2동선은 선덕여왕 드라마 기념 촬영지가 있는 관계로 이용객들이 많아 훼손 현상이 많은 것으로 확인되었고, 동선 중앙 피해도의 경우 4.4, 양측 2.4로 나타났다. 3동선과 5동선의 경우 동선의 환경 피해도는 높지 않으나 이용객들이 많기 때문에 동선 주변의 식생이 훼손되고 노폭확대 현상이 나타난 것으로 조사되었다. 4동선은 자전거 이용객들이 다수 관찰되어 훼손도가 높았으며, 동선 중앙의 피해도 등급은 4~5등급으로 산정되었다.

외부동선은 대체적으로 동선의 훼손도가 높고 뿌리 노출 및 암석 노출 현상이 심각한 것으로 확인되었다. 1동선은 노폭확대 현상이 발생되었을 뿐만 아니라 우수에 의한 침식, 높은 이

용강도로 인해 암석 및 뿌리 노출 현상이 심각하게 발생되었으며, 중앙 및 우측 환경피해도 4.3 이상으로 나타났다. 2동선과 3동선은 동선 일부분에서 훼손현상이 발생되었고, 환경피해도는 상대적으로 높지 않았다. 4동선은 경사도가 높고 노퍽의 경우 약 0.5m로 유지되고 있었으며, 나지현상이 관찰된다. 동선의 환경피해도가 높게 나타났으며, 동선의 분기현상과 함께 비탈면 훼손이 문제점으로 조사되어 재정비가 필요하다. 5, 6동선의 노퍽은 약 0.5m이며, 뿌리 노출 및 암석 노출 현상이 심각하게 나타났고, 중앙 및 양측의 환경피해도도 거의 4등급 이상으로 나타났다. 본 동선의 경우 우수침식, 지속적인 답압으로 인해 환경피해도 또한 심각하다고 판단된다. 따라서 뿌리 노출 및 암석 노출 문제를 집중적으로 관리할 제반 계획 수립이 요구된다.

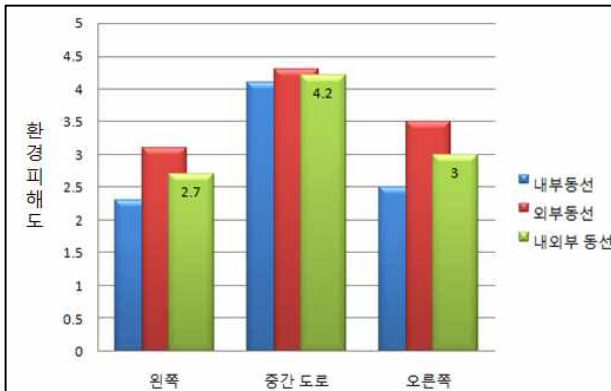
그림 7. 월성 동선의 전체 환경피해도 분석

그림 7은 내부 및 외부동선의 전체 환경피해도를 분석한 결과이다. 내부동선은 이용강도가 비교적 높지 않았으며, 환경피해도의 경우 좌측 2.3, 중앙 4.1, 우측 2.5로 나타났다. 외부동선의 경우 환경피해도는 좌측 3.1, 중앙 4.3, 우측 3.5로 분석되었다.
