열화상 분석을 이용한 전력시스템의 안전진단에 관한 연구

A Study on the Safety Diagnosis for Electric Power Systems Using Thermal Imaging Analysis

Abstract : In this paper, the safety diagnosis using thermal image analysis is described for power equipments. The conventional three-phase comparison method has only provided the results of thermal comparison for the equipments. The proposed method defines the conditions of poor connection by visual checks, and supports the criteria with each thermal rise step. As a result, the thermal difference from 5°C to 10°C meant the warning state. In addition, the thermal difference more than 10°C meant that the connection status was unbalanced. In this case, the countermeasure might be the internal load distribution. If the thermal difference more than 20°C is observed, it means a hot spot at the poor connection. If the hot spot is observed all over the surface, its cause was the unbalanced load, which made the conductive parts discolored and raised the possibility of oxidation or Cu₂O generation. This diagnostic technology employing thermal image analysis method can be directly applied in the field and ensures the safety of equipments.

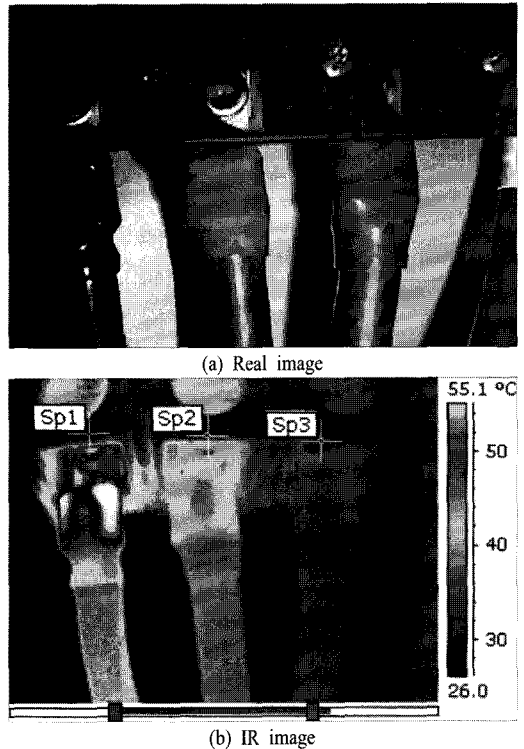
Fig. 1. Heat generated on terminals of MCCB.

서 촬영한 배선용 차단기(MCCB 3P 60AF, IV전선 14 mm², 단자 16 mm²) 2차측(통전전류 55A, 부하 : 3상 모터, 전동, 히터 등) 접속단자에서의 적외선 이미지의 온도를 나타내는 것이다. 측정결과 Sp1은 55.0℃이고, Sp2는 42.2℃, Sp3는 33.8℃인 것으로 나타났다.

3상 비교법을 적용하여 분석하면, Sp1에서의 온도가 Sp3보다 약 21.2℃가 더 높은 것을 알 수 있으며, 이는 정전을 실시하여 확인해야 하는 단계로써 단자접속 상태를 확인한 결과 불안전 접속된 것으로 나타났다. 현장에서는 대체적으로 온도 차이가 전류에 의한 것으로 확인되기 때문에 줄열에 의한 것인지 주변 환경에 의한 것인지 판단하고 줄열에 의한 것이라고 판단이 되었을 경우 부하편중에 의한 것인지 확인이 필요하다. 경부하일 때 부하 불평형률이 높으면, 전선 또는 케이블에서 한 상에서만 발열이 발생할 수 있다. 본 건의 경우에는 접속부에서의 단자 조임이 불량한 것으로 확인되었다.

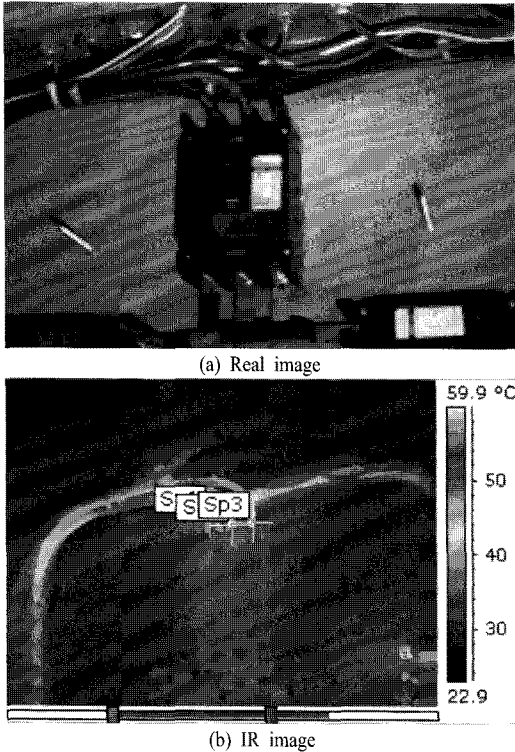
Fig. 2. Heat generated from lead-in cables and joints.

의 접속 상태를 적외선 이미지로 나타낸 것이다. Sp1의 온도는 45.9°C, Sp2는 41.0°C, Sp3은 35.8°C인 것으로 확인되었다. 가장 큰 온도 차이가 발생하는 부분은 Sp1과 Sp3로 10.1°C 온도 차이를 보였다. 10°C 이상의 온도 차이가 발생할 경우에는 정전 후 정밀점검이 요구되는 상황이다.

Fig. 2(b)에서 확인할 수 있듯이 케이블에서도 발열이 있는 것을 확인할 수 있으며, 전반적으로 한 상에 편중된 형태를 보인다. 이는 줄열에 의한 발열이 부하가 불평형된 상태에서 사용되기 때문인 것으로 추정된다. 따라서 단자의 접속부 확인과 부하의 고른 분산을 시킬 필요가 있음을 알 수 있다.

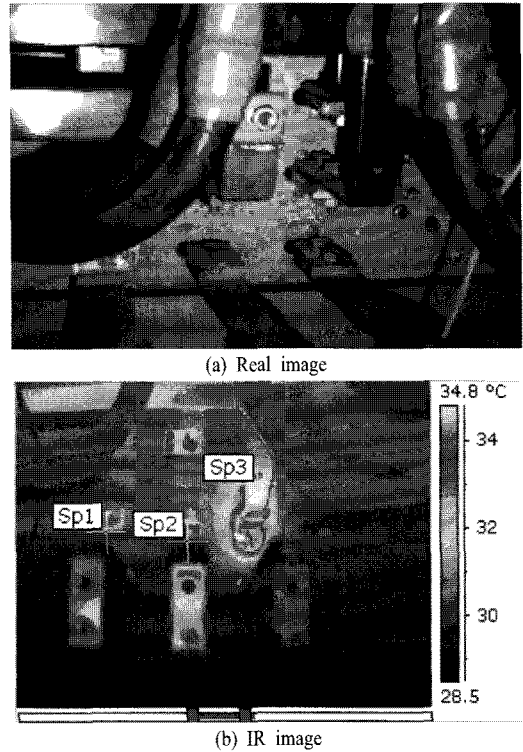
Fig. 3. Heat generated in bus bar connections.

Fig 3은 모선 접속부의 접속상태와 온도분포를 나타낸 것으로 모선 주변의 온도는 28.5°C로 측정되었다. 주변의 모선 접속부에서의 온도를 측정할 결과에 의하면, Sp1(1차측 전선규격 IV 22 mm², 2차측 BUS BAR 규격 3×15)에서의 온도는 29.7°C이었으며, Sp2(1차측 전선규격 IV 22 mm²)는 29.5°C로 측정되었고, Sp3(전선규격 IV 22 mm²)는 34.8°C인 것으로 확인되었다. 온도 차이가 가장 많이 발

생하는 지점은 Sp2와 Sp3로 온도 차이는 5.3°C로 나타났다. 이는 요주의 상태를 의미하며, 현재의 설비상태가 이상상태로 발전되지는 않았으나 지속적인 모니터링이 요구되는 것을 의미한다. 그러나 전체의 온도 상태가 높지 않기 때문에 전반적으로 설비에 이상이 있다거나 영향을 미치지 않는 것으로 확인되었다.
