병성천, 감천, 황강의 두부침식 현장점검

1. 현장점검의 배경 및 목적

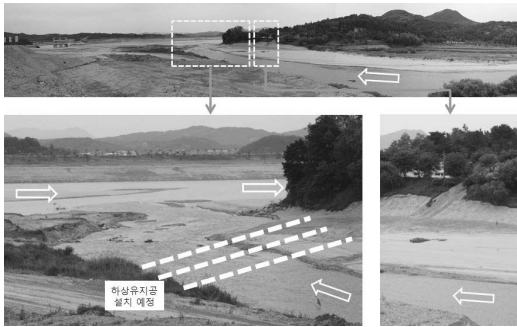
그림 2. 병성천 합류점 좌안에서 촬영한 사진

24일에 촬영한 사진이며, 왼쪽에 상주보 건설현장이 있다. 합류점 직상류의 병성천에 하상 유지공이 계획되어 있으나(그림 2 참조), 현장 답사일 현재 착공도 되어 있지 않은 상태이다. 이 지역은 2년 전 측량결과에 비교할 때, 약 3 m 가량의 하상 침식이 발생한 것으로 확인되었다. 현장점검 직전인 2011년 5월 10~12일 강우시에 추가적인 저수로 침식은 없었으며, 본류와의 합류점 주변에 광범위한 퇴적 현상이 발생한 것으로 확인되었다.

그림 2에서 병성천 합류점과 그 우안측 사면을 보면, 낙동강으로 합류하는 지점은 급경사로 인해 흐름이 급한 것으로 판단된다(그림 2 좌하 사진 참조). 병성천 합류점 우안에 화장장이 있으며, 사면 복토 및 배수로 2개가 있었다. 윤성호(2011. 5. 17)의 병성천 두부침식 관련 기사에서 지적한 화장장(상주승천원) 사면(그림 3 참조)은 그림 2 우하의 사진과 같이 포장을 씌워서 임시로 정리된 상태였다. 병성천의 우안은 기존 치수사업으로 호안공(돌망태)이 시공되어 있었으나, 현재는 상당한 길이의 하안 사면이 유실된 상태이다(그림 2 위 사진 참

조). 그림 2를 종합해 살펴 볼 때, 병성천 합류점 직상류는 하안 사면과 하상이 상당히 침식되어 있는 상태인 것으로 생각된다.

병성천의 경우 합류점 부근은 일부 두부침식이 발생한 것으로 판단된다. 강우 전 본류 측 준설이 완료된 상황으로 낙동강과 병성천의 하상고 차가 커 두부침식이 진행된 것으로 판단되며, 강우 이후 합류부 주변에 퇴적현상이 나타났다. 현재는 두부침식 현상은 초기에 비해 다소 완화된 것으로 판단되나, 여전히 본류와 지류 하상의 낙차가 존재하므로 당분간 두부침식 현상은 진행될 것으로 판단할 수 있다. 2011년 5월 24일 현재 두부침식은 합류점 상류 1.3 km 에 위치한 병성교 지점에 이른 것으로 보이나, 이 지점의 상황 변화에 따라 이보다 상류로 전달될 가능성도 있는 것 같다. 이럴 경우 취수보의 보강대책이 필요하다. 따라서, 병성천 합류점 직상류에 조속히 하상보호공을 설치할 필요가 있으며,

병성교 교각에 대한 보강이 되어야 할 것이다.

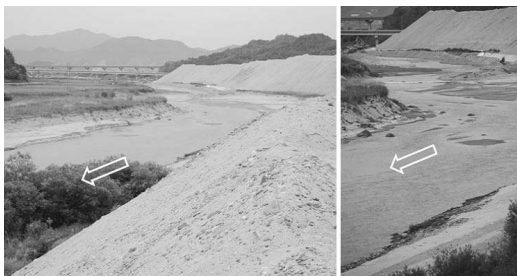
그림 4. 병성천 합류점 상류

그림 4는 병성천 합류점에서 1.3 km 정도 떨어진 병성교까지 하안 상황을 보인 것이다. 좌안에는 낙동강에서 준설한 토사가 약 15 m 이상의 높이로 길게 성토되어 있으며, 우안의 저수로 하안은 약 2 m 이상 급하게 붕락되어 있다. 이것은 두부침식이 적어도 병성천 합류점에서 병성교 정도까지 영향을 미쳤기 때문으로 보인다. 그러나 대부분의 침식은 저수로 하안에 국한되어 있으며, 합류점 직상류의 우안에 100여 m 정도만 제방 사면이 침식되었다. 나머지 구간에서는 제방 비탈끝에까지 침식이 된 곳은 발견되지 않았으며, 이에 따라 병성천의 제방이 두부침식에 의해 총체적인 위협에 처하거나 그런 상황은 아닌 것으로 보인다.

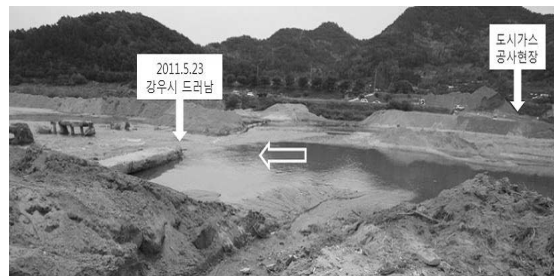
그림 5. 도시가스 공사현장

그림 5는 병성교 직하류의 도시가스 공사현장을 촬영한 것으로 국부침식 현상이 나타나고 있다. 현장점검 직전인 2011년 5월 10~12일 강우시 도시가스 공사현장에서 설치한 가물막이에 의해 우안 쪽

으로 하도절반이 차단됨에 따라 좌안으로 흐름이 발생하였으며, 이 흐름으로 인하여 좌안측 제방이 침식되고 공사장 직하류의 매설물이 드러났다.

병성교 직하류의 도시가스 공사장 직하류의 매설물이 드러난 현상은 도시가스 공사현장 가물막이에 의한 하도의 우안 측 절반이 차단됨에 따라 좌안 측 제방이 침식된 국부침식 현상으로 판단된다. 결론적으로 병성천의 경우, 제방의 침식과 같은 대규모 침식은 합류점 직상류의 우안 100여 m 정도에 국한되며, 나머지 구간에서는 저수로 하안의 침식에 머물고 있다. 이에 따라 병성천의 제방이 두부침식에 의해 총체적인 위험에 처하거나 그런 상황은 아닌 것으로 보이며, 조속한 보강 공사와 대책의 시공으로 문제를 최소화시킬 수 있을 것으로 보인다.

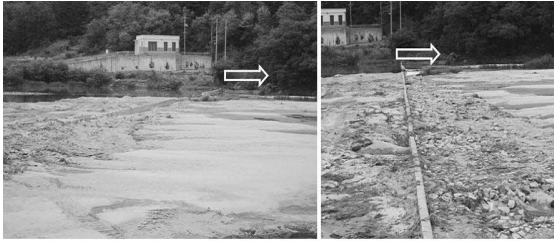
그림 6. 취수보 지점 현황

그림 6은 병성교의 도시가스 공사현장에서 1.5 km 정도 상류에 위치한 취수보 지점의 현황을 촬영한 것이다. 이 지점은 병성교 지점의 병목현상에 의한 수위 상승 및 배수효과가 발생하여 하상 변동은 나타나지 않은 것으로 보인다. 그렇지만, 도시가스 공사가 완료되어 가물막이가 제거되면, 수충부가 해소될 뿐만 아니라 배수효과 역시 나타나지 않을 것으로 판단된다. 따라서, 취수보 하류까지는 두부침식이 발생할 가능성이 있을 것으로 판단된다. 다만, 고속도로교 횡단지점(병성천교)을 중심으로 하상의 장감화 현상이 일부 관찰됨에 따라 고속도로교 상류방향으로의 두부침식 전진 현상은 다소 완화될 것으로 판단된다.

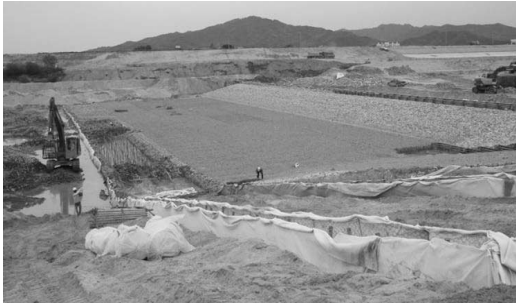
그림 9. 하상유지공 시공 상황

감천에 대한 현장점검은 감천 합류점 좌안과 우안에서 수행하였다(그림 7, 8 참조). 감천은 낙동강의 우안으로 합류하며, 합류점은 구미보 직하류에 위치한다. 감천에는 2011년 5월 24일 현재 합류점 상류 100 m 지점에 하상 유지공이 좌안측 절반에 시공중(그림 9)이며 유로는 우안측에 우회되어

있다. 하상유지공의 최종 형태는 호안과 하상유지공을 연결하여 시공(연결부에 문제가 발생할 우려가 가장 큼) 중에 있는 상황이다(그림 9 참조). 목재방틀 상부에 콘크리트 말뚝을 시공하여 하상유지공을 보호하고 있다. 하상유지공 하류단 지속적인 준설을 실시하였으나, 계속적으로 퇴적층이 형성되어 현재는 다시 준설하지 않고 방치하여 하상안정화를 유도하고 있다.

전체적으로 볼 때, 감천은 두부침식에 의한 문제는 상대적으로 미약한 편이다. 이것은 현재 설치되어 있는 하천을 횡단하는 차량 통행로가 통제 단면 역할을 하여 두부침식이 상류로 전파되는 것을 임시로 차단하고 있는 것으로 보인다. 따라서, 이 차량 통행로가 차단된 후에는 하상 유지공이 완공되기 전에 어느 정도 상류까지 두부침식이 진행될 것으로 예상된다. 이런 점에서 합류점 직상류에 설치하고 있는 하상유지공을 조속히 완공할 필요성이 있다.

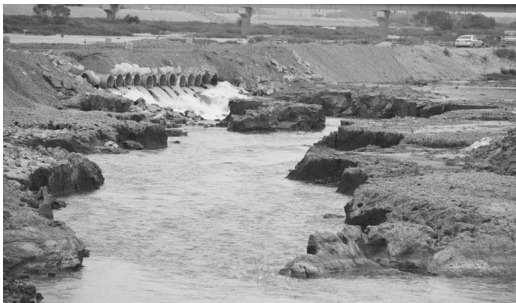
그림 10. 감천 합류점 우안측 국부 세굴

감천 우안측에 발생한 하상침식은 그림 10과 같다. 이 지점의 직상류에 가물막이 교량의 배수관이

위치하고 있다. 김성만(2011. 5. 24)의 인터넷한겨레 기사에 실린 그림 11과 최지용(2011. 5. 20)의 오마이뉴스 기사에 실린 그림 12는 두부침식이 아니라 구조물 설치와 수로 축소로 인한 국부침식으로 판단된다.

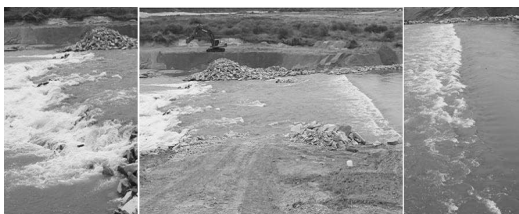
그림 15. 황강 합류부 하상보호공

황강에는 두부침식을 방지하고자 합류점 500 m 상류에 널말뚝을 횡단으로 시공하고 돌망태를 채운 형태의 하상유지공이 시공되었다. 현장 답사시 하상유지공의 하류 쪽 꼬리 부분은 사석이 일부 유실된 상황이었다(그림 14와 그림 15 참조). 붕괴 이후

현재 호안을 돌망태로 추가로 시공하고 있으며, 흐름 직각방향으로 우안 8 m, 좌안 4 m의 매트를 설치(사질토 부분)하고 있었다. 이런 면에서 볼 때, 황강의 하상 유지공은 황강의 규모와 유황에 견주어 상당히 과소 설계된 것으로 보인다. 황강의 하상 유지공이 과소 설계되었다는 것은 합류점 약 1.5 km 지점에 있는 청덕교 지점에서도 하상 침식이 진행되고 있다는 점에서도 확인된다.

황강의 경우는 두부침식(특히 하상 침식)이 활발히 진행되고 있다고 판단된다. 황강 합류점 직상류에 있는 하상 유지공의 확대 및 보강이 필요하다. 현재 시공되어 있는 하상 유지공은 규모가 작아 황강 하폭 전체를 덮지 못하고 저수로 부분에 국한되어 있으며, 따라서 고수부까지 확대할 필요가 있다. 황강은 감천이나 병성천과 비교하여 유역 및 유량 규모가 크고 합류부의 경사도 상당한 것으로 보이며, 따라서 현 하상 유지공의 상류 쪽에 추가적인 하상 유지공 설치(예를 들어 청덕교 지점)나 교각 보호공을 검토할 필요가 있다.

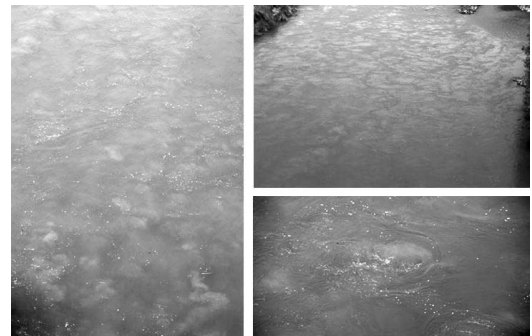
그림 16. 비등와동에 의한 하상토 상승 현상

청덕교 부근부터 상류로 약 4 km 지점까지 하상토 덩어리가 상승(회오리처럼 점토질이 끓어 오름)하는 현상이 발생함을 확인하였다(그림 16 참조). 이것은 이런 현상은 하상 경사가 급해짐에 따라 유속이 커짐에 따라 나타는 것으로 판단되며, 안정하상에 도달할 때까지는 지속될 것으로 판단된다.

수 많은 작은 와로 발전되고, 이 작은 와들은 유체의 점성에 의해 소멸되는 전형적 난류흐름 현상을 보이고 있다. 하상토의 전도(turn-over) 현상은 고수류영역(upper flow regime)에 해당하는 하상형태와 소규모 와동(vortex)의 복합적 흐름에 의한 것으로 판단되나, 수심과 하상형태 등에 대한 구체적인 조사하지 않은 현 상황(육안 관찰)에서 단언하기는 곤란한 상황이다. Nezu와 Nakagawa(1993)의 책에 제시된 제1종 비등와동(boil vortex)으로 보인다. 제1종 비등은 하상에 있는 사구, 대규모 사련, 인공의 하류 방향 단차 뒤에서 발생하며, 높은 농도의 부유사를 수면으로 이송할 수 있는 특징이 있다. 이것은 2011년 5월 25일과 같은 평수시에도 황강의 하상에서는 활발한 유사 이송이 일어나고 있다는 증거로 보이며, 추후에도 지속적인 하상 침식이 우려된다.
