## DGNSS 기준국 관측환경 분석

### Analysis of GPS signal environment at DGNSS stations

**요 약** : 이 연구에서는 국토해양부 위성항법중앙사무소가 운영하고 있는 17곳 DGNSS 기준국의 신호수신환경을 파악하기 위해 관측자료의 TEQC 프로그램 품질평가, 가시성 분석 및 현장조사를 병행하였다. TEQC 프로그램 수행결과 팔미도, 어청도, 거문도, 평창, 성주, 충주 기준국의 일부 지수가 상대적으로 저조하게 나타났다. 6곳을 제외한 품질평가지수는 평균 98%의 데이터수신율과 0.19m의 L1 의사거리 다중경로 오차, 0.71m의 L2 의사거리 다중경로 오차가 나타났으며, 사이클슬립은 1000회 관측당 평균 1.3회 수준으로 나타나 대부분의 기준국들은 최적의 환경에 놓여 있었다. 그러나 팔미도와 어청도의 경우 데이터수신율이 낮았다. 이는 L2C 신호를 송출하는 위성들의 P2 신호를 기록하지 못하여 수신율을 저하시키는 요인으로 확인되었다. 거문도의 경우 주변 장애물은 존재하지 않았으나 설치된 관측장비 또는 설비문제로 인하여 품질지수가 저하된 것으로 사료된다. 평창은 남쪽에서 북서쪽으로 이어지는 야산이 폭 넓게 위치하고 있어 데이터 수신율이 상대적으로 좋지 않은 기준국으로 확인되었다. 4개의 품질평가지수가 모두 좋지 않은 성주와 충주는 주변 환경이 다른 기준국과 큰 차이는 없었으나, 설치된 관측장비에 의해 신호품질이 저하된 것으로 추정되어 비교실험을 통한 추가 분석이 필요하다.

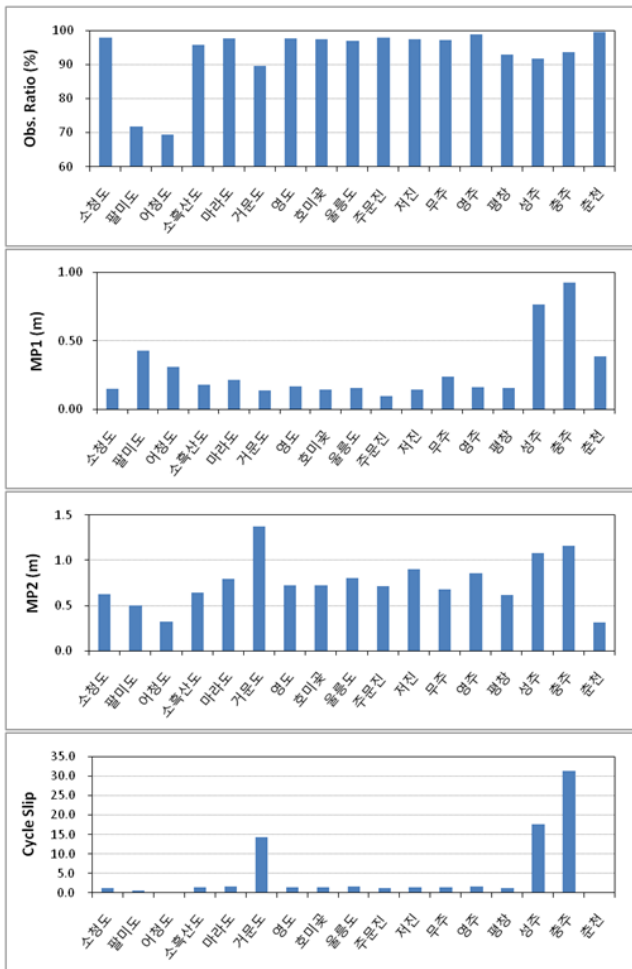
Fig. 2 Quality Check Indices of NDGNSS Stations

준국을 대상으로 수행하였다. TEQC 품질평가 기간은 2011년 1월 1일부터 4월 30일까지 120일간 이고, 기준국별 품질평가 지수는 1일 단위로 산출하였다. Fig. 2에서는 각 기준국의 120일간 평균 품질평가지수를 보여준다. 대부분의 기준국들은 양질의 품질평가지수를 보이거나, 팔미도, 어청도, 거문도, 평창, 성주, 충주 관측소에서는 일부 품질평가지수가 저조하게 나타났다. 6곳을 제외한 나머지 대상 기준국들의 평균 데이터수신율은 약 98%로 나타났고, 평균 MP1과 MP2는 각각 0.19m, 0.71m를 보였다. 사이클슬립은 1000번 관측당 평균 1.3회 정도 나타나 대부분의 DGNSS 관측소들이 매우 우수한 환경에 놓여있음을 알 수 있다. 이는 한국해양연구원(2005)이 해안 기준국을 대상으로 산출한 TEQC 품질평가 지수 MP1(0.19m), MP2(0.76m), 사이클슬립(1.6회) 평균값과 비슷하거나 일부 향상된 결과이다.

데이터수신율은 해당 관측소에서 하루 동안 관측가능한 GPS 신호 수신 횟수와 실제 수신된 관측횟수의 비를 나타낸다. 대부분의 기준국들이 90%이상의 수신율을 보인다. 그러나 팔미도와 어청도 경우 각각 72%와 69%로 나타나 다른 기준국에 비해 저조하다. 두 기준국의 현장조사에서 팔미도는 북서쪽에 등대, 어청도는 남서쪽에 야산이 위치하고 있어 GPS

다중경로 오차 MP1 및 MP2는 L1 및 L2 신호의 의사거리 다중경로 오차를 각각 나타낸다. MP1의 경우, 대부분의 기준국들이 0.5m 미만의 오차가 발생하고 있으나, 성주와 충주 기준국은 상대적으로 큰 0.76m, 0.93m의 오차를 보인다. MP2의 경우에는 대부분 기준국에서 1m 미만의 오차가 발생하나, 거문도, 성주, 충주 기준국에서는 1m 이상의 오차가 나타난다. MP1과 MP2의 오차가 공통적으로 크게 나타나는 성주와 충주는 다른 기준국과 달리 Ashtech THANAP002 안테나가 설치되어 있다(Fig. 4(a)). 이 안테나는 쇼크링이 없어 다중경로 오차를 감소시키지 못하는 구조의 장비이다. 그래서 대부분의 국제 기준국들은 다중경로 오차를 최소화시키기 위해 쇼크링

사이클슬립 품질평가지수는 1000번 관측하는 동안 발생하는 일시적 신호단절 횟수를 나타낸다. 대부분 기준국에서 2회 미만으로 발생한 반면, 거문도, 성주, 충주 기준국에서 평균 10회 이상 발생하였다. 현장조사에서는 신호단절을 야기하는 장애물은 발견되지 않았다. 그러나 사이클슬립은 수신기나 안테나의 모델에 따라 영향을 받기도 한다(국토지리정보원, 2007; 박, 2007). 성주와 충주의 경우 다른 기준국과 상이한 제조사 수신기와 안테나를 사용하고 있다. 3.2절에 기술한 가시성 분석에 의하면 두 기준국의 신호 손실현상은 스카이 플롯(Sky Plot) 전체적으로 나타나고 있음이 확인되었고 이로 인해 사이클슬립 발생빈도가 높은 것으로 나타났다. 설치된 관측장비에 의해 신호품질이 저하된 것으로 추정되어 다른 관측장비로 비교실험을 통한 추가 분석이 필요하다. 거문도 기준국의 사이클슬립 발생빈도는 과거 설치시점(2000년 6월)부터

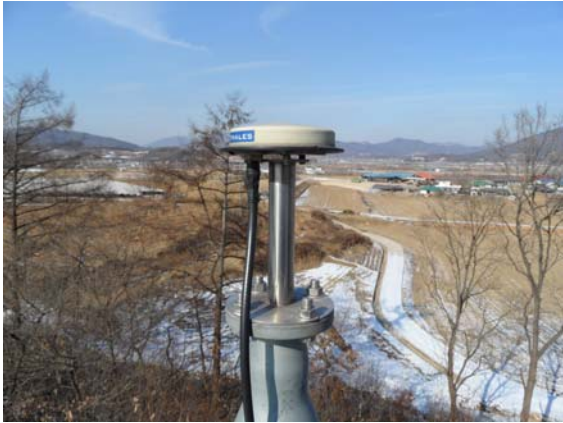
(a) THANAP002 Antenna at Chungju Station

타입의 안테나를 사용하고 있다. Fig. 4(b)는 울릉도 기준국에 설치된 초크링 타입의 안테나 사진이다. 성주와 충주 기준국에 대한 현장조사를 수행한 결과 충주 기준국은 넓은 평지에 위치하여 있었고 성주 기준국은 동서방향에 낮은 야산이 존재하고 있었지만 다중경로 오차를 크게 유발하는 물리적 장애물은 존재하지 않는 것으로 확인되었다.

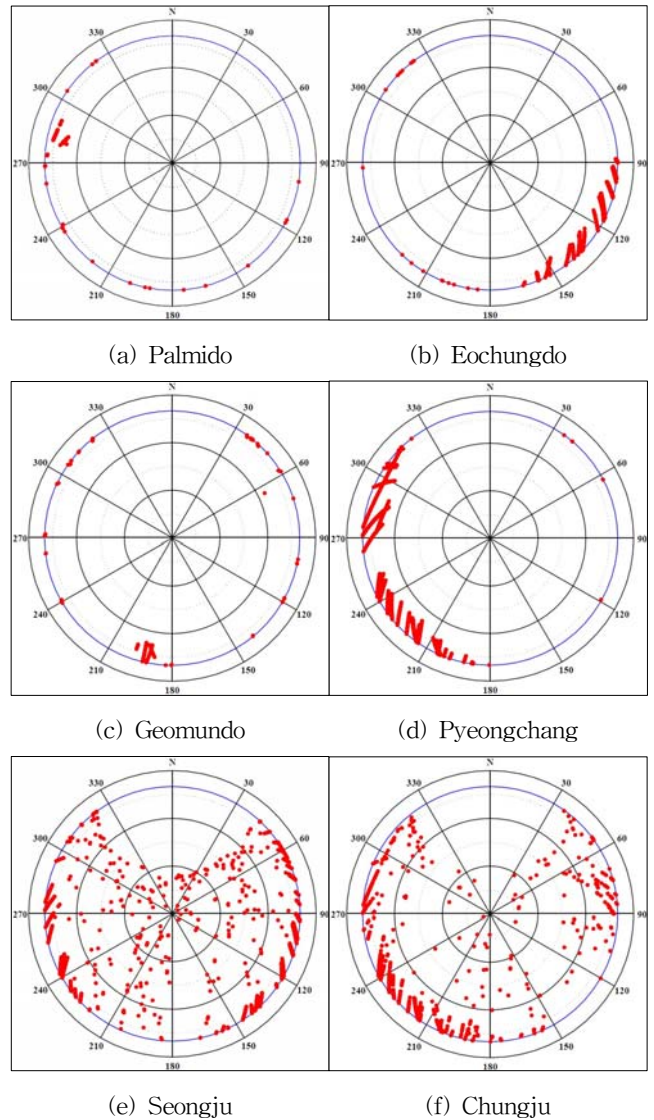
Fig. 5 Satellite Invisibility Sky Plot

Fig. 5는 6곳 기준국의 가시성 분석 스카이 플롯이고 점으로 표시된 부분은 정상적으로 수신해야할 곳에서 위성신호를 받지 못한 위치를 나타낸 것이다. 팔미도(Fig. 5(a))의 경우, 북서쪽에 위치한 등대로 인해 위성신호가 일부 차단되고 있지만 큰 영향을 주지 않는다. 어청도(Fig. 5(b))의 경우, 남동쪽에 야산이 존재하고 이로 인해 일부 위성신호가 차단되고 있음을 확인하였다. 거문도(Fig. 5(c))는 남쪽에 등대가 존재하지만 큰 영역을 차지하고 있지는 않다. 평창(Fig. 5(d)) 기준국은 남쪽에서 시작하여 북서쪽까지 이어진 야산으로 둘러싸여 있다. 이로 인해 고도각 20도 정도까지 위성신호가 차단되고 있음을 확인하였다. 성주와 충주 기준국의 경우, 특별한 장애물이 존재하지 않는 환경에 있으나, Fig. 5(e)와 5(f)에서는 신호 손실에 의한 이상값 분포가 스카이 플롯 전체적으로 나타나고 있음을 보여준다. 두 기준국은 다른 기준국과 상이한 제조사의 관측장비를 사용하고 있는 차이점이 있어 추후 이종간 관측장비의 비교실험을 통한 추가 분석이 필요하다.
