포항 인덕노인요양센터

노인요양시설 화재사례 및 대책

글 김은 KFPA 부설 방재시험연구원 방재컨설팅팀 대리

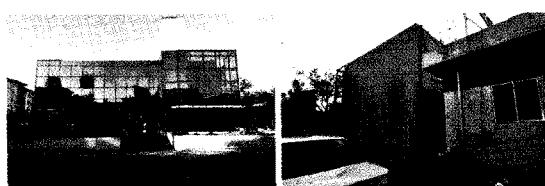
[사진 1] 인덕노인요양센터 전면의 상황

[사진 2] 인덕노인요양센터 후면 및 우측면의 상황
