능선부 개착에 의해 형성된 암반사면 거동해석

조태진, 황택진*, 신선미, 이근호

Analysis for the Behavior of Ridge-Cut Rock Slope

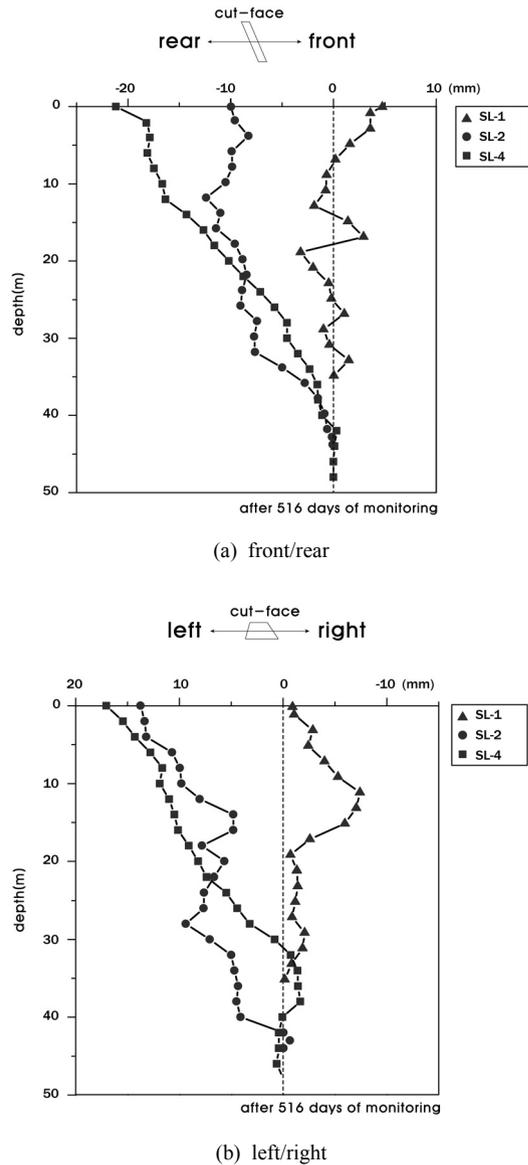
Fig. 4. Readings of inclinometer sensors at the different depths

계측기간 516일 동안에 발생된 심도별 거동 양상은 계측 지점에 따라 개착면/배후면 방향으로의 상이한 결과를 보여준다(Fig. 4a). 경사계 SL-1(Fig. 2)의 경우 심도 0~13 m 구간에서는 표층으로 인접할수록 개착면 방향으로 변위가 증가하는 형태를 보인다. 심도 13~17 m 구간에서는 배후면 방향으로의 거동이 관찰된다. 17~19 m 구간에서는 개착면 방향으로 역전된 거동 양상이 나타나지만 하부 심도 19~27 m 구간에서는 전반적으로 배후면 방향으로의 거동이 우세하다. 경사계 SL-2 경우 표층~13 m 심도 구간에서는 개착면 방향으로 거

동이 미약하게 발생되지만, 하부 심도에서 배후면 방향으로의 거동이 우세하여 전체심도에서의 거동양상이 반영된 표층에서는 배후면 방향으로의 변위가 발생되었다. SL-4 경우에는 42 m 심도에서 발생한 배후면 방향으로의 거동 양상이 표층까지 지속적으로 유지되었다.

심도별 좌측/우측 방향으로의 거동 양상을 Fig. 4b에 도시하였다. SL-1 경우 전반적으로 개착면 우측 방향으로 변위가 발생하였다. 심도 15-19 m 구간에서 개착면

우측 방향으로의 변위 발생이 급진적으로 일어나며, 심도 11 m 상부 지역에서는 좌측 방향으로 변위 발생이 역전되는 현상이 나타난다. SL-2 경우에는 심도별로 좌측-우측 방향으로의 거동이 변화되지만 전체 심도구간에서 좌측 방향으로의 변위가 발생되었다. SL-4 경우에는 심도 40 m 구간을 제외하고는 전체심도에서 일정하게 좌측 방향으로의 거동이 발생되었다.

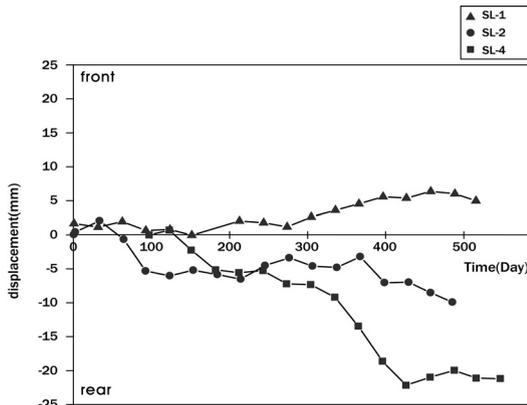
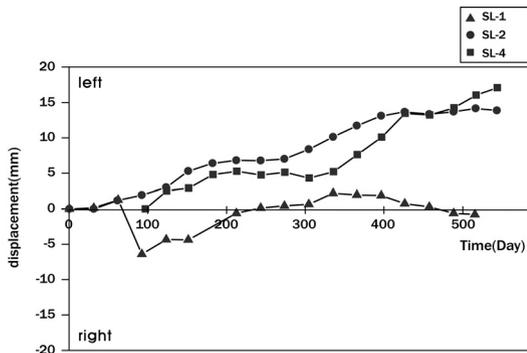
Fig. 5. Surface displacement

표면 변위의 경우 초기 계측일 100일 시점까지는 3개 시추공 지점에서 공통적으로 개착면 방향으로 형성되나, 이후에는 시추공 BH-2 및 BH-4에서 배후면 방향으로 역전되는 양상을 나타낸다(Fig. 5a). 계측 100일 시점을 기준으로 일정한 변위량을 유지하던 개착면/배후면 방향 및 좌측/우측 방향 표면변위는 계측 300일 시점에 2차적인 거동이 유발된 양상을 나타낸다. 계측일 516일을 기준으로 시추공 BH-4에서 좌측 방향으로 거동이 진행 중인 것을 제외하고는 시추공 BH-1 및 BH-2에서의 표면변위는 수렴되는 양상을 나타낸다.

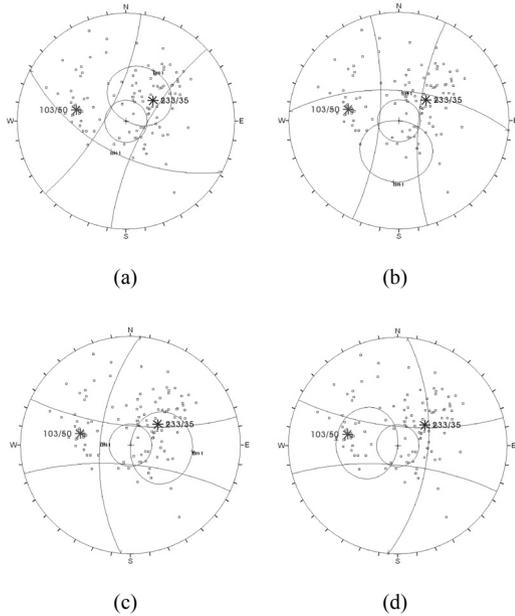
Fig. 6. Stereographic analysis - BH-1
(a) front (b) rear (c) left (d) right

시추공 BH-1 지역에서의 평사투영해석 결과를 Fig. 6에 도시하였다. 개착면 방향으로 1개 절리군의 대표 방향성 극점 및 다수의 개별 절리 극점들이 평면파괴 영역 내에 위치하여 개착면 방향으로의 거동 가능성이 높다(Fig. 6a). 배후면 방향으로는 소수의 개별절리 극점들만 평면파괴 영역 내에 위치하여 국지적인 거동 잠재력만 존재한다(Fig. 6b). 한편, 개착면 좌측/우측 방향으로는 평면파괴 영역 내에 절리군 대표 방향성 극점이 각각 위치하여 개별 불연속면의 방향성에 따라 심도 별로 양쪽 방향으로 거동이 교차적으로 발생될 가능성이 높다.

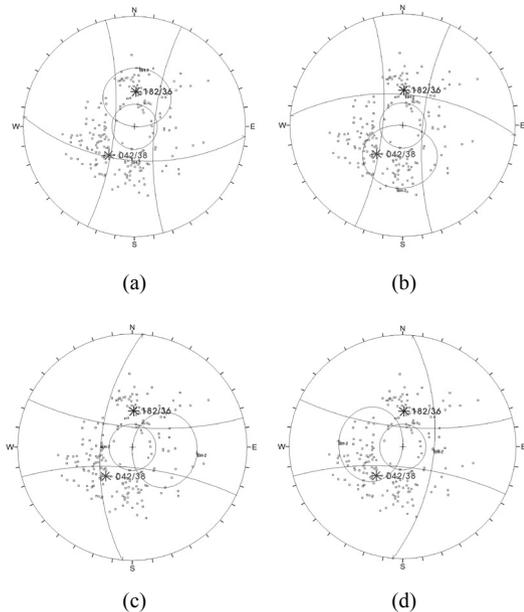
Fig. 7. Stereographic analysis - BH-2
(a) front (b) rear (c) left (d) right

시추공 BH-2 인근 지역에서는 개착면 및 배후면 방향으로의 거동 발생이 가능하며, 개착면 좌측보다는 우측 방향으로의 평면파괴 거동이 우세할 것으로 분석되었다(Fig. 7). BH-3 지역에서는 개착면 방향으로의 평

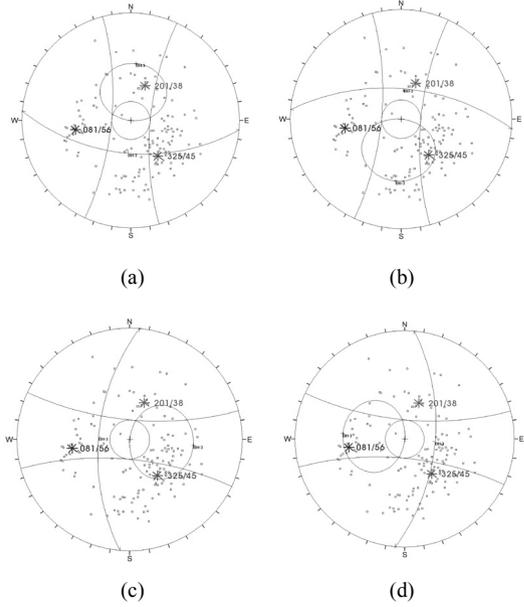
Fig. 8. Stereographic analysis - BH-3
(a) front (b) rear (c) left (d) right

면파괴 거동을 유발시키는 대표 절리군 극점이 파괴기 준영역의 중심부에 위치하여 파괴거동이 배후면 방향 보다 우세할 것으로 고찰되지만, 평면파괴 거동에 연관

된 불연속면의 분포 밀도는 배후면 방향에서 더 높게 도출되었다. 개착면 좌우측 방향으로의 거동 가능성은 유사한 것으로 판단되었다(Fig. 8).

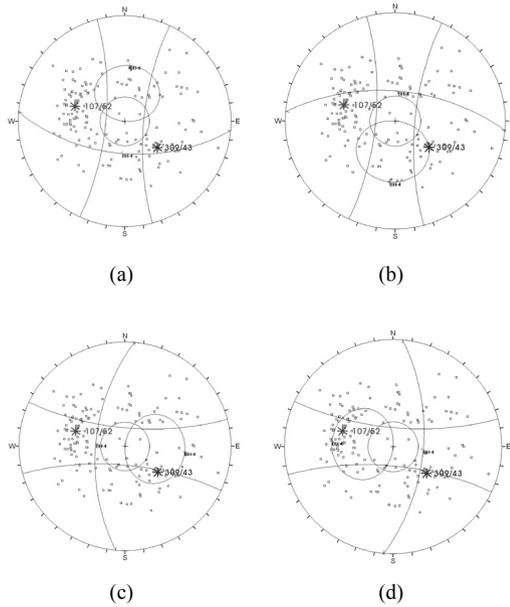
Fig. 9. Stereographic analysis - BH-4
(a) front (b) rear (c) left (d) right

BH-4 지역에서는 배후면 방향으로의 평면파괴 거동이 우세할 것으로 분석되며, 개착면 좌측 방향으로의 거동 발생도 가능하지만 주된 거동은 우측 방향인 것으로 판단되었다(Fig. 9). 그러나 지중경사계 SL-4를 이용하여 측정된 주된 거동은 좌측 방향이다(Fig. 4 참조).

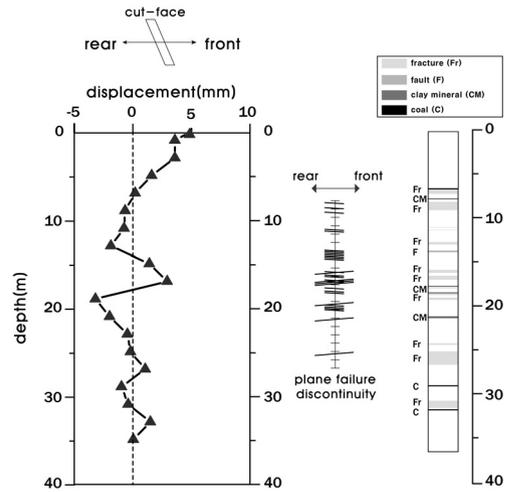
Fig. 10. Slope behavior at BH-1 - front/rear

지중경사계를 이용하여 측정된 시추공에서의 심도별 사면 거동 양상을 동일 심도에 분포된 불연속면의 방향성을 고려하여 고찰하였다. 시추공 BH-1에서 측정된 심도별 사면 거동과 평사투영해석에 의해 추출된 개착면 및 배후면 방향으로의 평면파괴유발가능 불연속면을 Fig. 10에 도시하였다. 지중경사계 SL-1에 의해 측정된 총 지중변위는 심도 7~13 m 구간에서 배후사면 방향인 (-) 변위를 나타내지만, 구간 변위 변화양상은 (+) 변위 방향, 즉 개착면 방향으로의 거동이 관찰되었다. 평사투영해석 결과 해당 심도 구간에서 개착면 방향으로 평면파괴를 유발하는 개별 불연속면들이 추출되어 불연속면에서의 점진적인 미끄러짐에 의해 사면 거동이 유발된 것으로 사료되었다. 심도 13~17 m 구간에서는 배후면 방향으로의 거동이 관찰되었으며, 평사투영해석 결과 개착면 및 배후면 방향으로의 평면파괴를 유발시킬 수 있는 불연속면의 존재성이 모두 확인되

었다. 배후면 방향으로의 거동 요인을 판단하기 위하여 시추 코어 상태를 고찰하였다. 심도 16~17 m 구간에는 풍화 진행에 따른 파쇄대가 분포한다. 파괴를 유발하는 불연속면이 파쇄대에 혼재되어 발달할 경우 파쇄대 구간에서의 지지력 상실로 인하여 파괴가 발생할 가능성이 매우 높다(Kwon et al., 2010). 따라서 16~17 m 구간에서의 배후면 방향으로의 거동은 파쇄대 영역 내에 존재하는 불연속면의 방향성을 따라 유발된 것으로 고찰되었다. 심도 17~19 m 구간에서는 개착면 방향으로의 파괴 유발 절리들의 분포밀도에 비해 상대적으로 큰 폭의 거동 변화를 보이고 있다. 시추코어 심도 17.90~17.91 m 및 18.60~18.90 m 구간에서는 불연속면 내에 점토 충전물이 혼재되어 있으며, X-선 회절(XRD) 분석에 의해 muscovite 및 chrolite가 추출되었다. Muscovite (백운모)는 팽윤성 점토광물로서 팽창력을 발생시켜 사면 거동을 유발시키는 주요인으로 작용한다(Min et al., 2007). 결론적으로 17~19 m 구간에서는 불연속면 내에 혼재된 팽윤성 점토광물에 의하여 개착면 방향으로의 거동이 촉진된 것으로 고찰되었다. 심도 19~27 m 구간에서는 배후면 방향으로의 점진적인 거동 양상을 보인다. 해당 구간에는 배후면 방향으로 거동을 유발하는 절리면이 존재하며, 심도 19~21 m 구간에서는 개착면 방향으로의 거동을 야기하는 불연속면도 분포한다. 시추코어 관찰결과 심도 19~21 m 구간에 분포하는 불연

속면에서는 역학적 특성 저하를 야기시킬 수 있는 지질학적 요인을 발견할 수 없었으며, 심도 21.40~27.00 m 영역에서는 전반적으로 파쇄가 진행되었다. 특히 21.40~21.60 m 구간에는 배후면 방향으로의 거동을 유발하는 불연속면 내에 팽윤성 점토광물인 muscovite가 혼재되어 있어 배후면 방향으로의 거동이 촉진된 것으로 판단되었다(Kim et al., 2006). 지중경사계 SL-1에서 관측된 개착면 좌측 및 우측 방향으로의 거동을 유발하는 요인을 분석하였다. Fig. 11에 도시된 바와 같이 심도 7~11 m 구간은 전체 지중변위는 우측 방향인 (-) 변위를 나타내지만 구간별 변위 변화양상은 (+) 변위 방향인 좌측 방향으로의 거동을 나타내며, 평사투영해석에 의해 좌측 방향으로의 거동을 유발하는 절리들이 다수

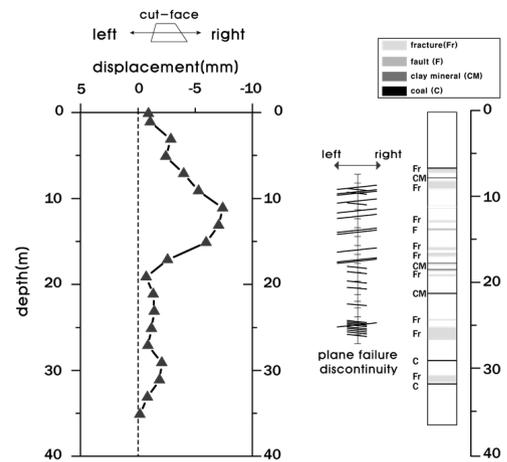
Fig. 11. Slope behavior at BH-1 - left/right

존재하는 것이 확인되었다. 또한 파쇄대가 발달하였으며, 팽윤성 점토 충전물(kaolinite)도 검출되었다. 심도 11~27 m 구간에서는 전반적으로 우측 방향으로의 거동이 관찰되었으며, 평사투영해석에 의거할 때 우측 방향으로의 미끄러짐을 유발하는 불연속면이 다수 존재하고 있다. 또한 전체적으로 파쇄대가 발달하여 사면거동에 불리하게 작용하며, 17.90~17.91 m, 18.60~18.90 m 구간에는 muscovite(백운모)가 협재되어 있다.

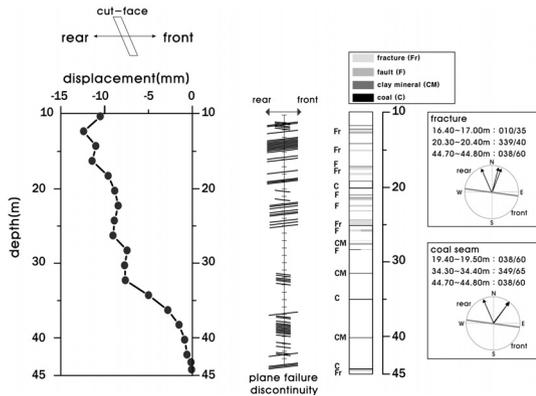
Fig. 12. Slope behavior at BH-2 - front/rear

지중경사계 SL-2에서 관측된 개착면 및 배후면 방향으로의 거동 유발요인을 분석하였다. 심도 10~12 m 구간에서는 개착면 방향으로의 거동 양상을 보이며, 개착면 방향으로 평면파괴 거동을 야기시킬 수 있는 불연속면의 수효가 우세하다(Fig. 12). 심도 12~22 m 구간에서는 전반적으로 배후면 방향으로의 거동이 관찰되며, 이는 배후면 방향의 거동을 유발하는 다수의 불연속면이 분포되어 있는 것에 기인하는 것으로 판단된다. 또한 심도 16.40~17.00 m와 20.30~20.40 m 구간에는 단층파쇄 구간이 존재하며, BIPS 영상에 의해 확인된 단층파쇄면의 방향성(010/35, 339/40)도 배후면 방향(005/59)에 근접되어 있다. 심도 19.40~19.50 m 구간의 불연속면 내에는 탄질물이 협재되어 있다. 일반적으로 탄질물이 협재된 연약층일 경우에는 풍화에 아주 민감하여 지표수 및 지하수에 접하거나 대기에 노출되는 경우 단기간 내에 강도가 급격히 저하되거나 풍화가 급속히 진전되는 매우 취약한 특성을 나타낸다(Bieniawski, 1989). 탄층에 대한 직접전단시험을 수행한 결과 탄질물이 협재된 절리면의 마찰각은 26°이며, 탄질물이 협재되지 않은 절리면의 마찰각에 비하여 20% 감소율을 보이는 것으로 확인되었다. 또한 탄질물 협재층의 방향성도 경사방향/경사=036/56으로 탄질 협재층의 존재성에 의해 배후면 방향으로의 거동이 촉진된 것으로 판단되었다.

심도 22~30 m 구간에서는 배후면 방향으로 미세한 거동이 관찰되었으며, 평면파괴 유발 불연속면의 방향성도 배후면 방향을 지시한다. 심도 30~45 m 구간에서는 개착면 방향으로의 거동을 야기하는 불연속면이 집중적으로 분포하지만, 배후면 방향으로 지속적인 변위 발생 양상이 나타난다. 배후면 방향의 거동을 유발하는 불연속면은 43~44 m 구간에서만 우세하게 분포한다. 배후면 방향으로의 거동은 심도 34.30~34.40 m와 44.70~44.80 m 구간에 분포한 탄질물 협재층에서의 거동 발생에 큰 영향을 받은 것으로 추론된다. 탄질 협재층의 방향성이 평면파괴 기준 영역에는 벗어나 있지만 경사방향/경사=346/65 및 038/60으로 개착면보다는 배후면 방향에 근접되어 있다.

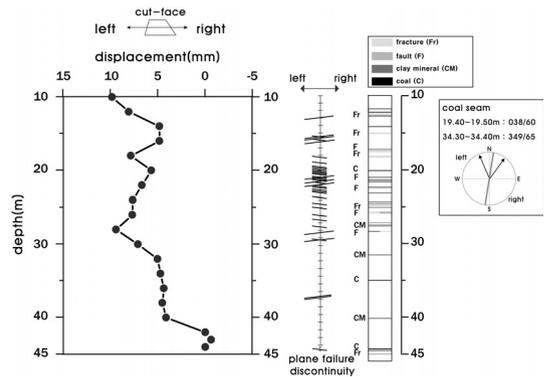
Fig. 13. Slope behavior at BH-2 - left/right

지중경사계 SL-2에서 관측된 개착면 좌측 및 우측 방향으로의 거동과 평면파괴 유발절리들의 분포를 Fig. 13에 도시하였다. 심도 10~16 m 구간에서는 좌측 방향으로의 거동이 관찰되며, 이는 파쇄대 구간에 분포하는 평면파괴 유발 불연속면의 영향으로 사료된다. 심도 16~28 m 구간에서는 18~20 m 구간을 제외하고는 전반적으로 우측 방향으로의 거동을 보인다. 이는 사면우측 방향으로의 거동을 야기하는 평면파괴 유발 불연속면들이 집중적으로 분포하는 것에 기인하는 것으로 판단된다. 또한 소규모 단층에 따른 파쇄 구간이 21.80~24.00 m 및 25.00~25.30 m 구간에 존재하며, 파쇄대 방향성도 우측사면 방향으로 발달하고 있어 해당 구간의 거동 양상과 부합한다. 심도 28~32 m 구간에서는 좌측 방향으로 비교적 급격한 변위 증가 추세를 보인다. 이는 심도 29.80~29.90 m 구간 내에 협재된 점토광물의 영향에 기인한 것으로 사료된다. X-선 회절(XRD) 분석에 의해 팽윤성 점토광물인 muscovite와 montmorillonite가 검출되었다.

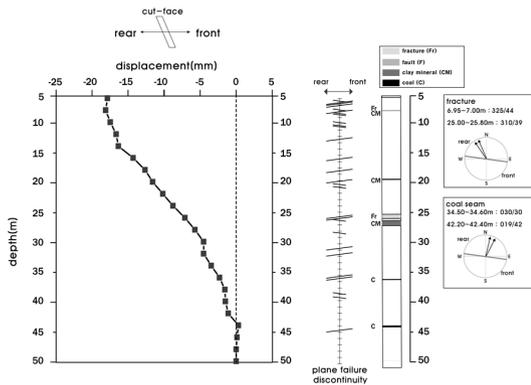
Fig. 14. Slope behavior at BH-4 - front/rear

시추공 BH-4에서는 전체 계층 구간에서 배후면 방향으로의 지속적인 변위 발생 추세를 보인다(Fig. 14). 배후면 방향으로의 거동을 야기하는 평면파괴 유발 불연속면이 전체 심도에서 다수 분포하며, 단층파쇄면도 배후면 방향으로 발달하여 단층 점토에 의한 거동 가능성도 높을 것으로 사료된다. 심도 25.00~25.80 m 구간에서 팽윤성 점토광물(muscovite, vermiculite) 협재층이 확인되었으며, 34.50~34.60 m 및 42.20~42.40 m 구간에 위치한 탄질 협재층도 배후면 방향으로 분포되어 있다.

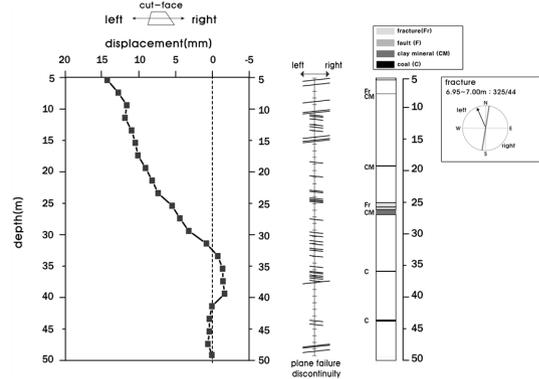
Fig. 15. Slope behavior at BH-4 - left/right

지중경사계 SL-4를 이용하여 측정된 개착면 좌우측 방향으로의 심도별 거동을 Fig. 15에 도시하였다. 심도 38~40 m 구간에서 국지적으로 우측 방향으로의 거동을 나타내는 하지만 전체적으로 개착면 좌측 방향으로의 거동을 나타낸다. 평면파괴를 유발시킬 수 있는 절리들을 추출한 결과 전체 구간에서 우측 방향으로의 거동 유발 불연속면의 분포가 우세하며, 좌측 방향으로의 거동 유발 불연속면들은 5~15 m, 36~38 m 및 46~48 m 구간에서만 분포한다. 그러나 단층 파쇄대 및 탄질물이 협재된 층의 방향성이 배후면-좌측 방향이어서 단층면에 피복된 점토 및 팽윤성 점토광물의 복합적인 요인에 기인하여 사면 좌측 방향으로의 거동이 유발된 것으로 판단되었다.
