대구경-후판 압력용기용 저 합금강(Mn-Mo)의 용접특성

A Welding Characteristics of Large Caliber-Thick Plate Pressure Vessel Low Alloy Steel (Mn-Mo)

*Power Generation Division, Korea East-West Power CO., LTD.

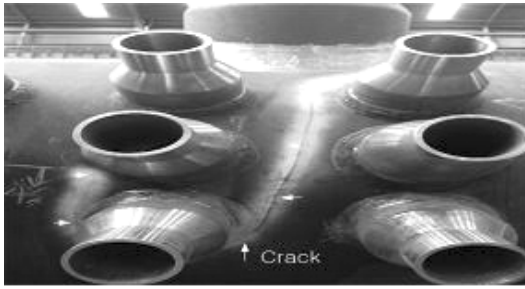
Fig. 7에서 나타난 바와 같이 셸에 노즐을 용접한 후 약 1주일 후에 셸측 용접 열영향부에서 지연파괴(delayed fracture)되어, 최초모재에서 표면균열이 발생, 내부로 진행되었고(설계두께: 75t, 균열깊이:73t (Max)) 모재를 따라 취성파괴(brittle fracture) 형태로 진행하였다. 비파괴검사(magnetic particle test) 결과 Fig. 8에서와 같이 다수의 노즐 용접부에서 미세균열이 발생되었다. 균열이 발생된 지역은 공통적으로 노즐 사이 피치가 좁게 설계되어 겹침 용접된 셸측 열영향부이며 균열 유형은 토우(Toe) 및 횡균열(Longitudinal crack) 형태로 진행되었다.

Fig. 7 Main crack on base metal & HAZ

- 1) 고강도 소재인 점을 감안하면 예열온도를 P5를 기준으로 하여 최소 150℃을 유지해야한다.
- 2) 인접 용접부와 겹침 용접을 방지하기 위해 충분한 이격공간이 갖도록 한 용접구조 설계가 필요하다.
- 3) 절곡가공경화 효과가 큰 소재로서 본 용접시행 전에 반드시 응력제거풀림처리가 필요로 한다.
- 4) 일정예열 온도유지를 위한 기존 Flame방법에서 전기패드방식으로 예열방법의 개선과 용접봉 건조 등 절차 절차준수와 비파괴검사의 강화시행이 필요로 한다.

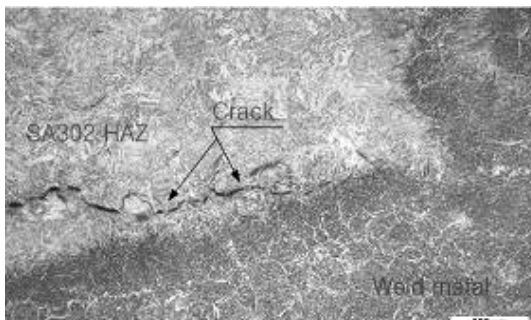
표면복제를 통한 조직검사결과 균열은 Fig. 9에서 나타난 바와 같이 SA302B측 본드라인/열영향부 경계에 따라 발생되었고, 미세조직은 기존 페라이트와 베이나이트 혼합조직에서 취성조직인 마르텐사이트로 변환된 것을 확인 할 수 있었다. 이는 용접과정에서 예열미비 등의 이유로 급냉이 발생되어 취성조직으로 변환되었다고 판단할 수 있다.

Fig. 9 Base metal HAZ crack by optical micrograph (×400) of SA302GrB

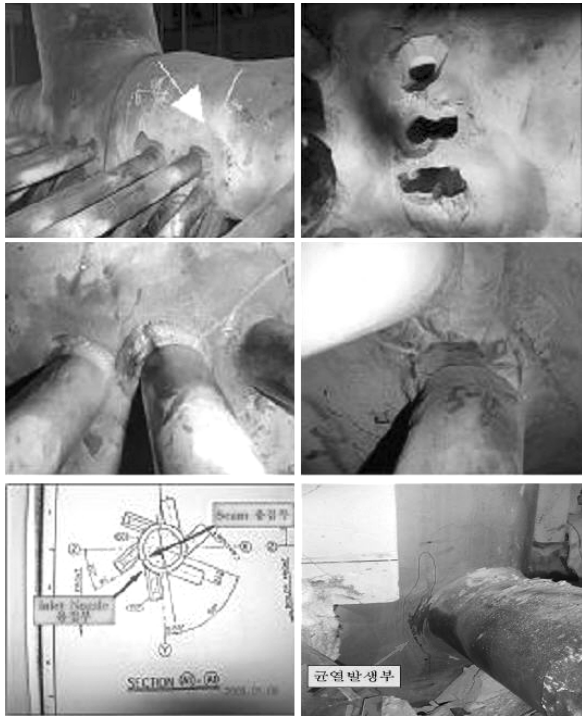
균열이 발생된 지역은 공통적으로 셸/노즐의 겹침 용접열영향부에서 발생되었고, Fig. 10에서의 유사손상 사례와 같이 겹침용접은 응고수축 잔류인장응력이 과다 집중되며, 입열량(heat input) 증가로 인하여 결정립이 성장하는 문제가 발생된다. 그러나 설계과정에서 노즐 간의 피치를 크게 하여 겹침 용접을 제한해야 하는데 이를 감안하지 않았기 때문에 주요 손상원인으로 된 것으로 사료된다.

Fig. 10 Example failures on narrow weld-joint and cross weld metal⁴⁾
