노후발전기 고정자 및 회전자 최적정비를 통한 신뢰도 확보

최 홍 석
한국남동발전(주) 발전처 차장

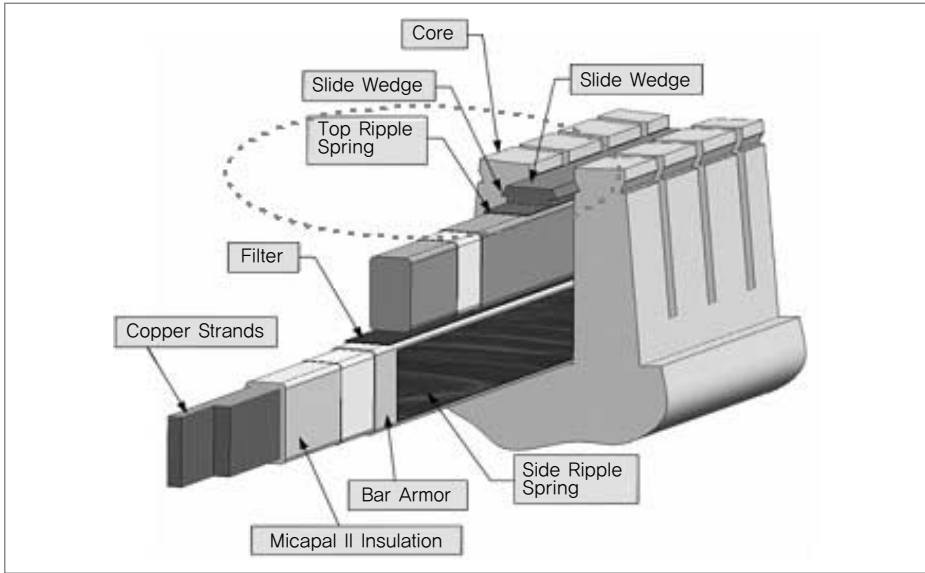
Top Ripple Spring 설비개선

- 기존의 Wedge 시스템은 발전기 운전중의 Bar Force에 의해 절연물의 전기적 및 기계적인 진동, 기타 흡습, 운전중 열에 의한 Wedge의 Shrinkage, Core Punching Misalignment로 인한 Stator Bar의 불안정한 안착 등 여러 가지 이유로 Wedge의 Loose 현상 발생

- 위와 같은 사유로 인하여 발생하는 Loose를 방지하고, Tightness를 유지하기 위하여 Wedge 아래에 Top Ripple Spring 적용

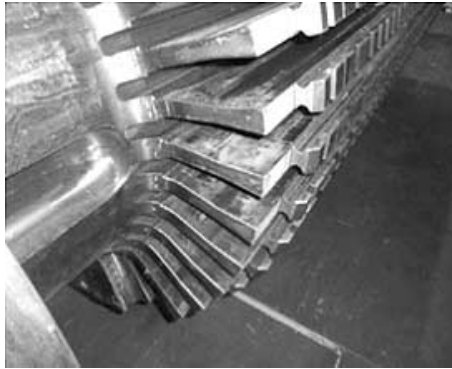
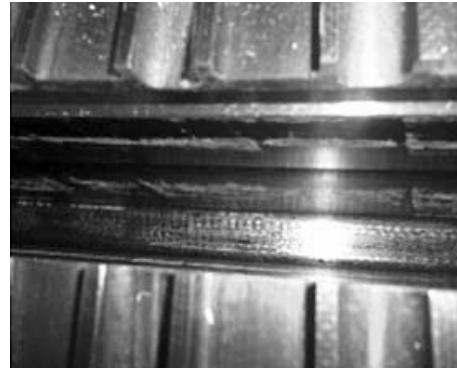
동분의 발생은 회전자 회전 시 Slot 내부 권선들의 상대 운동(마찰)으로 동분이 발생하므로 장기운전 발전기는 동분점검을 반드시 하여야 한다.

회전자 동분누적 사진

따라서 절연등급을 B종에서 F종으로 상향하였고, 누적 동분을 완전히 제거한 후 최신의 층간절연재(Fiber

Glass)를 적용하여 동분발생을 예방할 수 있도록 설비를 보강하였다.

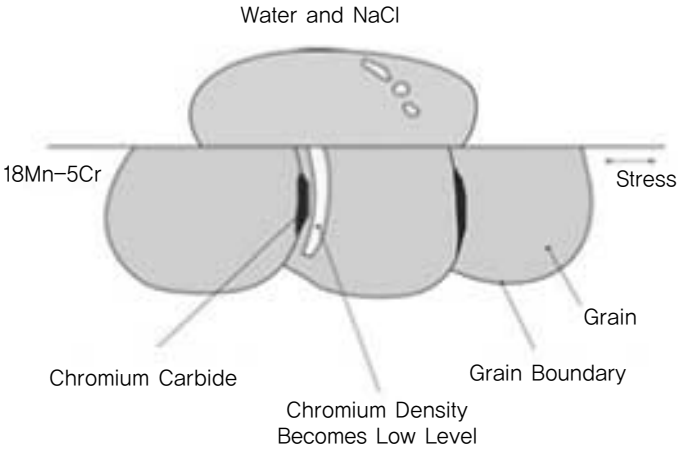
Retaining Ring은 회전자 단부에 설치되어 운전 중의 원심력으로부터 회전자 코일의 이탈을 방지하는 설비로서 영동화력 2호기는 18Mn5C 재질로서 장기간 사용시 SCC(Stress Corrosion Crack) 발생 위험성이 높은 것으로 알려져 있다.

회전자 SCC 발생사례

이러한 문제점 해결을 위하여 금번 정비시 SCC 발생 가능성이 낮은 18Mn18Cr 재질의 Retaining Ring으로 교체를 시행하였다.

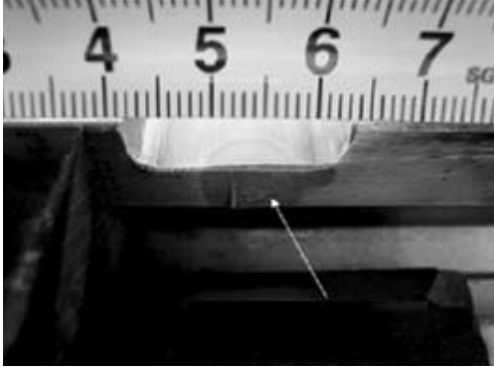
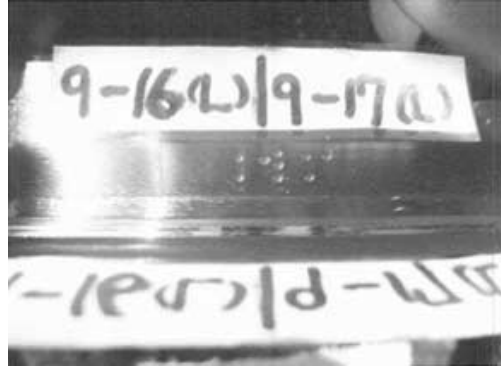
발전기 Rotor Shaft Slot 육안검사 중 Slot Dovetail 부위에 145 Point의 전식부위가 발생하였다. 이중 115개소는 열적영향을 받은 것으로 판명되었고, 30개소는 열적영향이 없었던 것으로 판명되었다.

전식현상은 Motoring현상, 불평형부하운전 등의 비정상 운전 시 발생하며, Shaft의 경도에 영향을 미치고, Crack을 유발하여 최악의 경우 Shaft 파열 등의 심각한 손상을 회전자에 가져올 수 있다.

전식부위 및 그라인딩 작업결과

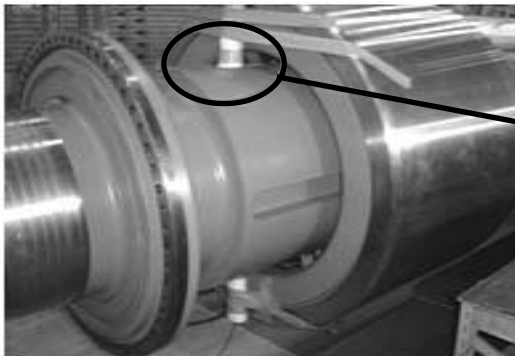
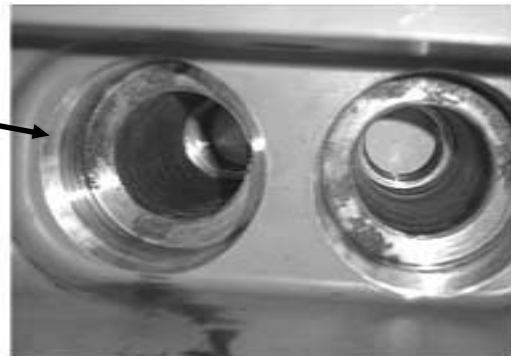
장기사용에 따라 마모된 Collector Ring 및 Brush Gear를 교체하였으며, 교체과정에서 Collector Ring 교체 시 충분한 진공형성이 이루어지지 않아 발생한 습분으로 인한 고정 볼트의 녹 발생 사실을 확인할 수 있었다. 이를 방지하기 위하여 Vacuum Pump 운전을 충분히 시행하여 공기를 배출시키는 작업을 수행하였다.

회전자 고정볼트 녹발생

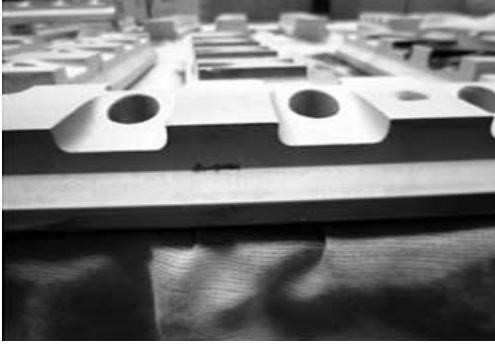
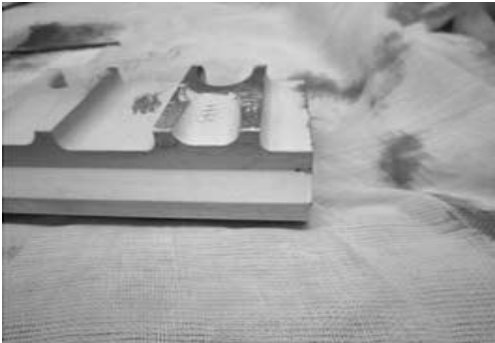
회전자 Wedge는 권선의 이탈을 방지하는 중요설비이며, 정상 운전 상태에서의 응력은 충분히 견딜 수 있으나, 비동기운전, 불평형운전, 과여자운전 등의 비정상 운전시 2배 주파수의 역상전류가 발생하여 특정

모서리 부위에 집중하여 Wedge에 미소한 Crack을 유발시킬 수 있다.

Wedge부위 Crack 발생

따라서 전류의 분산을 위하여 접촉부위를 원형으로 가공하여 Crack 발생을 방지할 수 있는 개선된 Wedge를 적용하였다.
