미술관 건설현장에서 전기화재로 인한 사망 재해

글_ 류보혁 (공학박사/기술사)

2012년 8월 13일(월) 11시 17분경, 서울시 중로구 소격동 소재, 국립현대 미술관 건립공사현장 지하 3층 기계실 천장에 설치되어 있던 가설전등(메탈할라이드) 에서 발생한 전기 스파크로 천장 폴리우레탄폼이 발화되어 4명이 유독가스에 의해 질식사망하고 9명이 부상을 입은 재해임

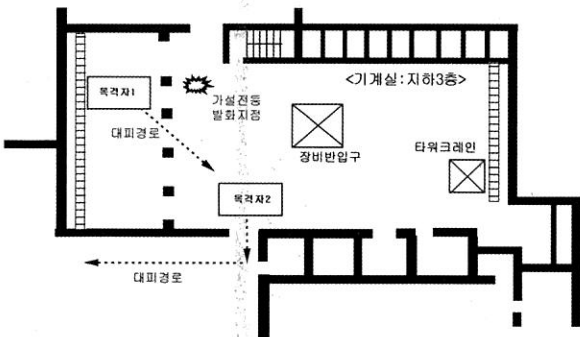
【그림 1】 화재발생 당시 상황도 - 지하 3층 기계실 평면도

- ◎ 최초 화재발생 지점인 지하 3층 기계실 작업 상황 및 재해 발생 과정
 - 재해발생 시간인 11:17경, 지하 3층 기계실에서는 C건축 소속 조적공 4명이 기계실 벽체 블록 쌓기 작업을, A건설 근로자 1명은 기계실의 물빠기 작업 중이었으며,
 - 기계실 천장에 설치된 가설전등(메탈할라이드) 상부에서 발생한 전기 스파크에 이은 화재로 천장의 폴리우레탄폼이 발화되어
 - 지하 3층에서 물빠기 작업을 하던 A건설 근로자 1명, 지하 2층에서 천장에 우레탄 폽칠작업을 하던 D방수 근로자 1명, 지하 1층에서 탈의실 이전작업을 하던 B사 근로자 2명 등 4명이 연기 및 유독가스에 질식사망하고 9명이

부상을 입은 재해임(그림 1 및 2 참조)

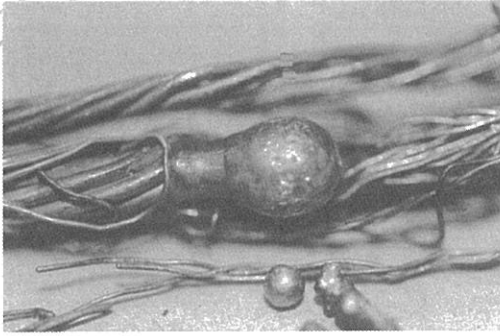
【그림 3】 전선의 단락흔

우레탄 뿜칠 작업 시, 가설전등의 오염방지를 위해 씌운 비닐이 단락(또는 반단선)으로 발생된 전기스파크에 의해 착화되면서 폴리우레탄폼을 발화시킨 것으로 추정

- 당시, 목격자는 전기스파크와 동시에 전등이 흐렸다 밝아지는 현상이 수차례 있었다고 진술하였고, 이 가설전등 아래 바닥에서 전선의 단락흔(단락에 의해 구리가 구슬처럼 녹아 떨어진 흔적)이 발견된 점으로 보아 단락현상(그림 3 참조)이 있었다는 것으로 추정됨(그림 5 참조)

- ◎ 점화원의 철저한 관리 및 가연성 물질의 충분한 이격
 - 가설전등의 전선 연결부 등은 외부의 기계적 힘 등에 의하여 손상되지 않고 전선에는 중량이 걸리지 않도록 지지하여 설치
 - 우레탄폼 및 보양비닐 등은 가연성 물질로서, 전기기계기구(가설전등)의 전선과 직접 접촉되지 않도록 시설 하고,
 - 빈번한 폴리우레탄 품의 화재로 인한 많은 인명피해가 있었으므로 이에 대한 위험성 인식 및 대처 능력 배양
- ◎ 비상사태시 대비 및 대응 체제 확립
 - 대형건설공사 지하작업장에는 화재 등 비상시에 주변 근로자에게 긴급 상황을 신속히 알릴 수 있도록 적합한 장소에 경보용 설비와 기구를 설치하고, 향시 사용할 수 있도록 유지 관리하여야 함
 - 지하 기계실 등 제한공간에서 작업 중에 화재 등의 비상 사태가 발생할 경우에는 신속히 대피할 수 있도록 대피로를 확보함과 동시에 평상시 교육훈련을 실시하여야 함

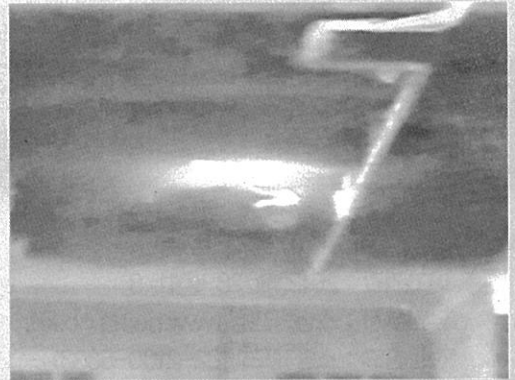
【그림 4】 가설전등 위에서 화재 확산 현상

- 최초 목격자는 화재 발생 1~2분전부터 발화지점으로 추정되는 가설전등 상부에서 스파크가 발생되었고, 이후 가설전등 상부를 중심으로 화재가 기계실 전체로 순식간에 확산되었다 진술함(그림 4 참조)

- ◎ 단열재로 많이 사용되는 폴리우레탄폼은 약 600°C 이상의 고온에 일정시간 이상 노출될 경우에만 연소되는 난연성 물질로 단순한 전기스파크에 의해서 점화될 수 없는 물질이므로, 우레탄을 연소시키기 위해서는 일종의 연소촉진제 역할을 하는 물질이 있어야 하며 이것이 뿜칠 할 때 가설전등을 보양재로 사용한 비닐(PE 또는 PP계)로 추정됨
