## 블록식 보강토옹벽의 붕괴사례 연구

### A Case Study on Collapsed Geosynthetic Reinforced Segmental Retaining Wall

**요약** 이 연구에서는 경기도에 위치한 ○○대학교 캠퍼스 내 외곽도로 신설을 위해서 설치된 보강토옹벽의 붕괴사례를 통해 다양한 원인조사 및 분석에 대한 내용을 다루었다. 붕괴된 보강토옹벽에 대한 안정성 평가 및 설계도서 검토결과 다짐불량, 기초지반의 지지력 검토 누락, 보강재 설치 길이와 간격, 배수시설 문제 등의 시공과 관련한 문제들로 인해서 붕괴가 발생한 것으로 판단되었다. 설계 시 고려해야 할 전체 사면활동에 대한 안정성 검토, 2단 형태의 보강토옹벽에서 일반적으로 사용되는 FHWA 또는 NCMA 제안방법을 적용하지 않는 등의 여러 설계상의 문제점들도 확인하였다. 또한, 이러한 안정성 평가 내용을 바탕으로 재시공될 보강토옹벽의 안정을 위한 보강대책 및 시공방안 등을 제시하였다.

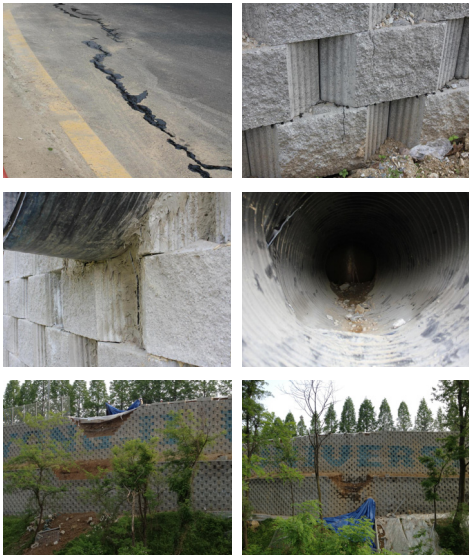
[Fig. 2] Cracked and collapsed reinforced retaining wall

월 중순에 보강토옹벽에 경미한 문제가 발생하기 시작하여, 1차 도로면 침하 및 균열이 발생하여 최대 곡선부 도로의 바깥쪽 차선 중앙 포장부분에 종방향 균열이 비교적 크게 발생하고 이에 동반하여 과다한 침하가 발생하였으며, 인접한 인도가 바깥쪽으로 기울어지고 지반침하가 상당히 발생하였다. 또한 최대 곡선부 근처의 보강토옹벽이 전면으로 돌출되는 배부름 현상이 발생하였으며, 일부 보강토 블록에 세로방향으로 균열이 발생되어 육안으로 확인할 수 있는 틈이 발생하였다.

보강토옹벽 붕괴 현장에서의 현장조사와 그림 2에서 보는 바와 같은 보강토옹벽의 균열 및 붕괴 상태를 고려해 볼 때 이 현장의 보강토옹벽에 발생한 문제점의 발생 원인으로서는 보강토옹벽의 다짐토체 및 뒤채움재의 다짐 불량으로 인한 과다침하 발생, 보강토옹벽 기초지반의 부등침하, 보강재의 시공 불량 등을 고려할 수 있었다. 또한 보강토체의 침하로 인하여 우수배수관의 동반침하가 발생하여 배수관이 기능을 상실하였고 그 결과 우수가 보강토 체내로의 유입되면서 다짐이 불량한 보강토체에 유실이 발생했을 것으로 예측하였다.

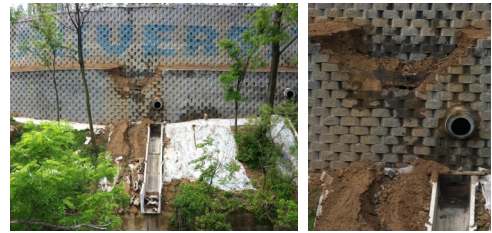
[Fig. 3] Appearance and condition after 1st failure

붕괴된 보강토옹벽은 겨울철에 시공되었다. 겨울철에 시공되는 보강토옹벽의 경우에는 뒤채움 흙의 함수상태, 기온 등을 고려하여 다짐관리를 철저히 해야 한다. 하지만 이 현장에서는 보강토체 및 뒤채움 지반에 대한 철저한 다짐관리가 이루어지지 않은 관계로 시공완료 후 기온상승에 따른 잔류침하가 크게 발생한 것으로 판단된다. 이러한 문제는 보강토옹벽 시공시 뒤채움 재료를 충분히 다짐하지 않을 경우에 나타나는 상부 지표면 침하, 전면 블록의 부등침하 등의 문제를 야기하였다. 보강토옹벽의 1차 붕괴 후 일부 드러난 보강토 단면의 보강재 아래에서 빈 공간을 육안으로 확인할 수 있었던 점(Fig. 3 참조)으로 미루어 볼 때 다짐불량으로 인한 침하가 상당히 크게 발생했으며, 이는 보강토옹벽 붕괴의 가장 큰 원인인 것으로 판단된다.

뒤채움재의 경우 보강토옹벽 뒤채움 재료의 입도기준에 따라 뒤채움 재료의 최대입경을 102mm가 초과되지 않도록 하였으며, 102mm가 초과되는 재료에 대해서는 선별과정을 거치도록 하였다. 이 보강토옹벽 붕괴의 가장 큰 원인으로 판단되었던 다짐관련 문제에 대해서는 블록 1단의 높이를 고려하여 층당 다짐 후의 성토두께가 0.2~0.3m를 초과하지 않도록 하였고 다짐 후 다짐평가는 현장 밀밀도시험을 이용하여 상대다짐도 95%이상의 다짐도를 유지할 수 있도록 다짐관리를 하도록 하였다.

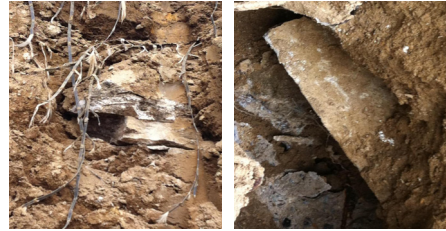
[Fig. 4] Boulder stone and waste concrete in back fill

재시공을 위하여 철거된 보강토의 시공단면을 확인한 결과, 보강토체 및 뒤채움재로 사용된 재료가 전석 및 폐콘크리트 조각의 혼입으로 다짐시공이 매우 불량하였음을 확인할 수 있었다(Fig. 4 참조).
