# 전국 농업용 저수지 안정성 제고를 위한 방안 (1)

김 성 준  
건국대학교 사회환경시스템공학과 교수  
kimsj@konkuk.ac.kr

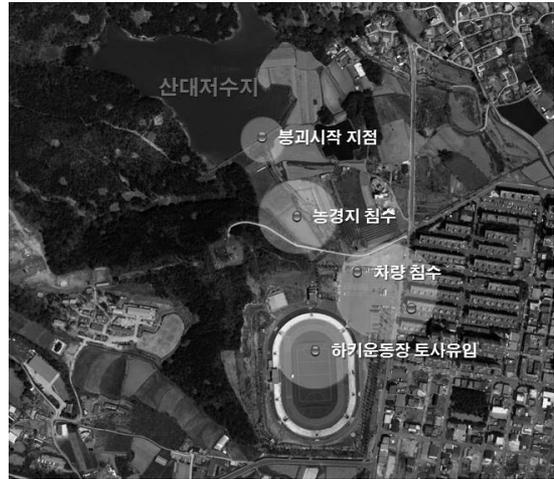
그림 3. 산대저수지 하류부 침수피해 위치 현황

가장 최근의 댐 붕괴 사고는 경상북도 경주시에 위치한 흙댐형식의 산대저수지 붕괴사태이다. 붕괴 원인은 시설 노후화(1964년도 준공)에 따른 복통(제방 밑을 관통하여 용수를 공급하는 관수로) 주변이 누수되면서 토사가 유출되어 2013년 4월 12일 제방붕괴가 발생한 것으로 조사되었다. 산대저수지 붕괴는 홍수에 의한 재해가 아니란 점에서 시사하는 바가 크다고 할 수 있다. 특히, 2013년 정밀안전진단 대상지구에 포함된 보수예정지구로서 그간 개보수 실적은 없는 상태였다. 그림 3과 그림 4는 붕괴 당시의 현장사진 및 하류부 피해 상황을 보여주고 있다. 피해액은 2억1천6백만원으로 추정(4월 17일자 경북매일)되며, 다행히도 하류 농경지 및 주택 등 재산상의 피해가 발생하였으나 인명피해는 없었다. 한편, 표 4는 산대저수지 전문가(한국농공학회) 현장조사에 따른 붕괴원인 분석 결과 일부를 정리한 것이다.

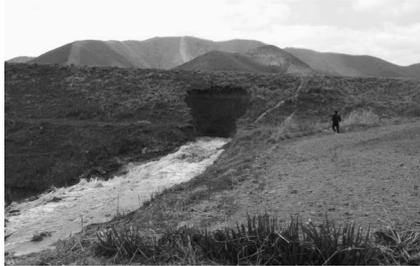
a. 누수 초기 단계 (하류부)

- 북동과 흙 접촉부에서 오랫동안 누수가 진행되어 점차적으로 확대되는 Piping 현상이 발생됨
- 점토 Core를 시공하지 않아 Piping 현상을 방지하지 못함

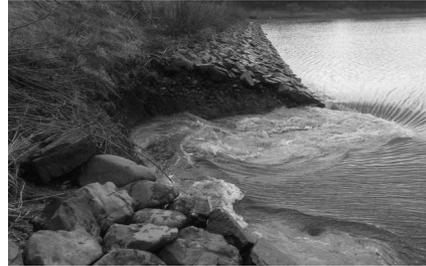
b. 누수 초기단계(상류부)

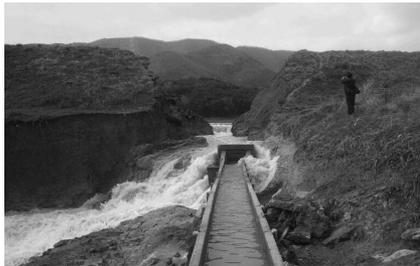
c. 제체 결괴 후 배수상태

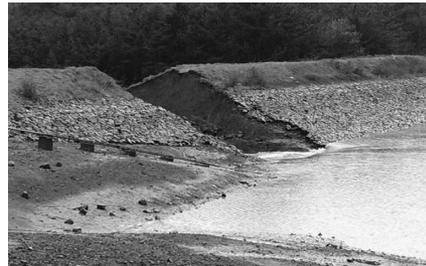
d. 제체 결괴 상태(상류부)

- 50년 내구연한이 이미 경과되어 체체 상태가 매우 불안정함
- Core가 없는 균일형 흙댐임에도 불구하고 체체단면이 부족한 저수지 구조임

- 붕괴 후 수위 급강하에 따른 사면 안정을 저하와 부등침하로 전체 제방이 위험하므로 저수지를 새로이 축조하는 것이 합리적인
- 설계방법은 중심 Core형 댐으로 함
- 기존의 토사 준설을 통하여 저수용량을 충분히 확보하도록 함
- 확보된 저수량은 다목적 용수(농업용수, 환경용수, 레크리에이션 용수)로 활용하도록 함
- 저수지 수변 및 하류부에 친수공간을 조성하도록 함

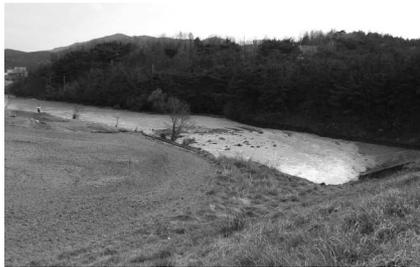
e. 하류부 침수 피해(농경지)

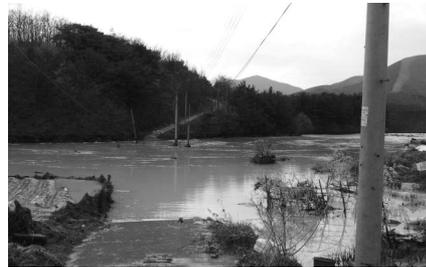
f. 하류부 침수 피해(농경지)

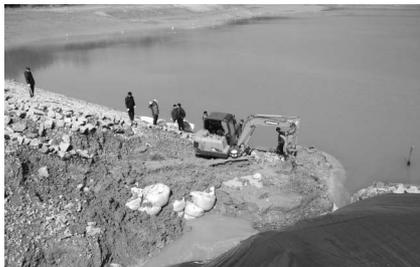
g. 응급복구 개시

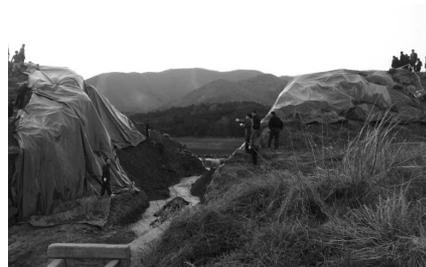
h. 응급복구 중

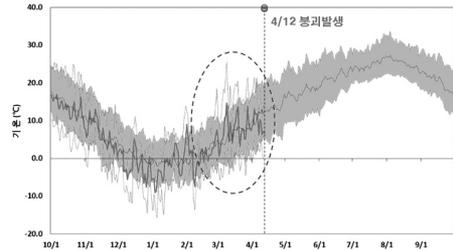
<기온변화 2000-2013>

- 2013년 2월부터 일 평균기온의 차이가 평년보다 크게 나타남
- 특히, 3월부터 이상기온으로 인해 동결융해 현상이 반복 된 것으로 보임 (큰 일교차)

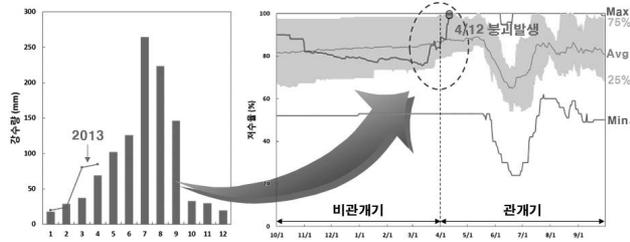
<저수율 변화 2000-2013>

- 산대저수지 유역 연평균 강수량: 1098.9 mm (2000-2012)
- 올해 3월 강수량이 평년(37.3 mm)보다 2 배 이상 많음 (80.2 mm-40mm 강우 2회)
- 3월13일(75.9%)부터 저수율이 급격히 증가, 붕괴발생 당시 99.4% (206 천m<sup>3</sup>)
- 수위상승으로 인한 수압 증가
