# 사방시설의 안전점검에 관한 연구(I) - 강원지역의 사방댐 점검결과를 중심으로 -

## A Study on the Safety Inspection of Erosion Control Facilities (I): In Case of Check Dams Located in the Gangwon Region

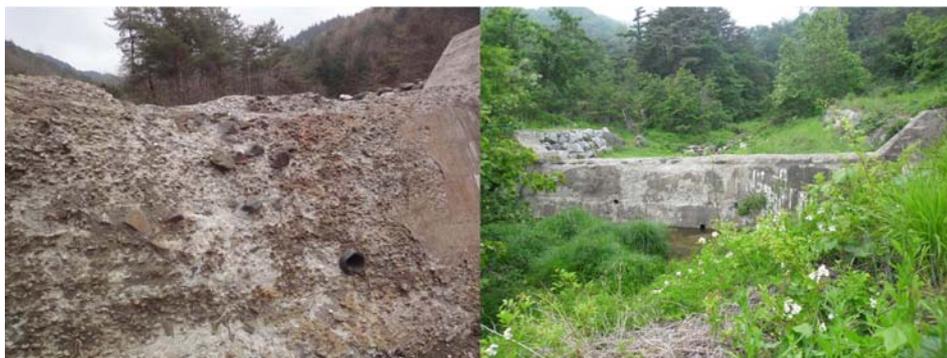
**Fig. 4.** Concrete deterioration of the main dam body.

우 전반적으로 상태가 양호한 지역이 258개소(94.2%), 균열 발생이 3개소(1.1%), 부식 및 열화현상 발생이 8개소(2.9%), 누수 발생이 5개소(1.8%)로 나타났다(Table 3). 전반적인 사방댐 제체의 상태는 양호한 편이지만, 이러한 균열, 부식 및 콘크리트 열화현상이 나타난 사방댐은 위치적 특성상 토석 및 유수에 의한 충격에 사방댐 전체가 구조적 안정성에 영향을 받을 수 있다(Fig. 4). 따라서 지속적인 점검과 관리를 통해 적절한 보수·보완 작업을 실시하여 사방댐의 기능을 충실히 유지할 수 있도록 해야 할 것으로 판단된다.

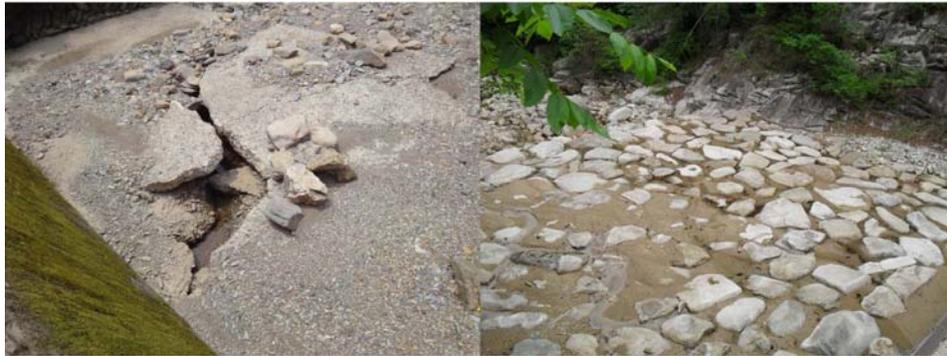
**Fig. 5.** Destruction of the apron (left) and its restoration (right).

물받이의 경우 252개소(92.0%)에서 양호, 1개소(0.4%)에서 침하, 6개소(2.2%)에서 균열, 14개소(5.1%)에서 부식 및 파손, 1개소(0.4%)에서 세굴이 진행되고 있는 것으로 조사되었다. 즉 물받이의 훼손 사례 중, 약

2/3 정도는 부식 및 파손인 것으로 나타났으며, 이는 상부에서 유출되는 유수의 낙차에너지로 인한 사방댐 기초부위의 세굴을 방지하기 위하여 시공되는 물받이의 특성 상 물기와 접촉하는 면이 많고 상부로부터 유출된 토석의 충격과 유수의 침식에 노출되기 때문인 것으로 판단된다. 한편 물받이의 피해를 방지할 경우 추후 기초부위의 세굴피해가 확대되어 사방댐의 구조적 안정성에 영향을 미칠 수 있으므로 지속적인 점검을 통한 신속한 개량 및 보수를 진행하여 피해를 사전에 예방하여야 할 것이다(Fig. 5).

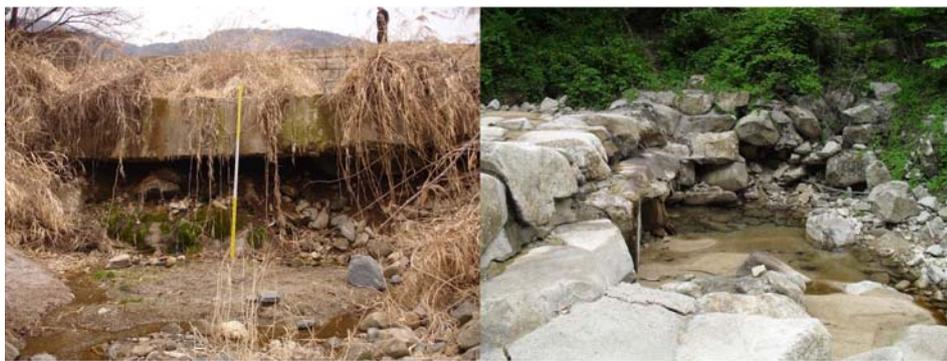
**Fig. 6.** Scouring in the apron down-side-end.

물받이 끝돌림의 경우 264개소인 96.4%에서 양호한 상태를 유지하고 있었고, 10개소인 3.6%에서 세굴이 진행되고 있는 것으로 조사되었다. 사방댐의 시공 초기에는 물받이 끝돌림에 세굴이 발생할지라도 구조적 안정성에는 크게 영향은 미치지 않지만, 지속적으로 피해가 확대될 경우 사방댐의 전도 및 활동에 영향을 미칠 수 있으므로 세굴된 물받이 끝돌림 하단부에 전석깔기를 시행하거나 경사를 안정시킬 수 있는 골막이를 추가적으로 시공함으로써 세굴의 확대를 방지해야 할 것이다(Fig. 6).

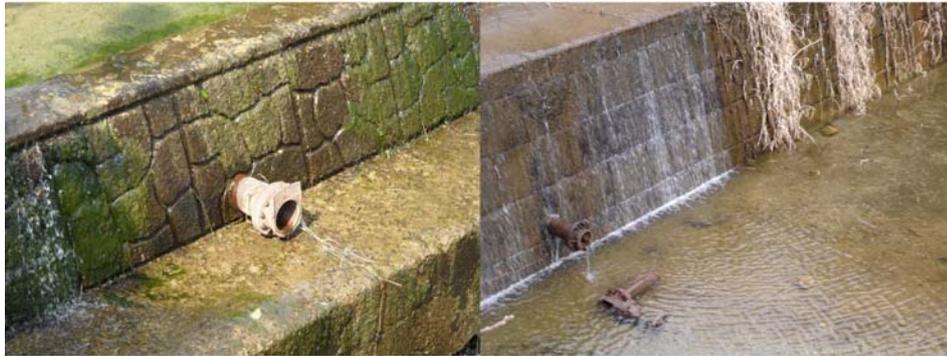
Fig. 7. Corrosion of the weep hole.

한, 앞댐이 설치된 콘크리트 사방댐의 경우 상류에서 유출되는 계류수의 유량 확보 및 이의 활용을 위하여 개폐식 수문을 시설하였지만, 제대로 관리가 되지 않아 개폐장치가 이탈되는 등 조절이 불가능한 상태였으므로 추후 보수·보완작업을 통해 기능이 회복되도록 하여야 할 것이다(Fig. 7).

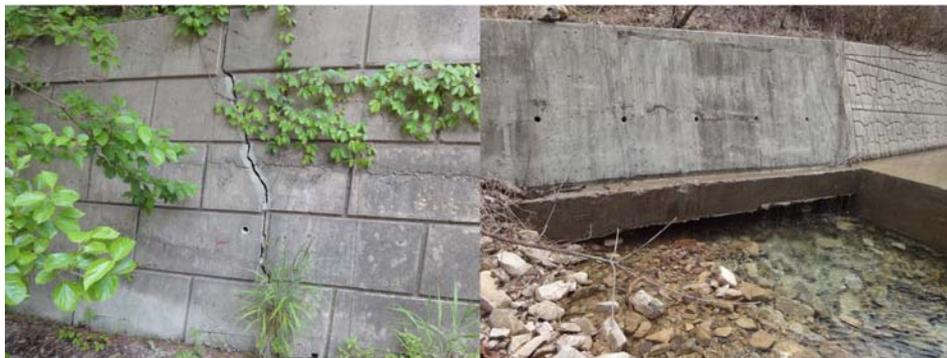
Fig. 8. Crack (left) and scouring (right) under the side wall.

측벽의 경우, 263개소(96.0%)에서 양호, 3개소(1.1%)에서 균열, 2개소(0.7%)에서 부식, 2개소(0.7%)에서 세굴, 4개소(1.5%)에서 누수 현상이 발생한 것으로 조사되었다. 피해유형은 주로 사방댐 측면의 기초세굴로 인하여 중력방향으로 하중을 지탱할 수 없게 될 경우 측안으로부터 균열 및 누수가 발생하게 되므로 적극적인 대책을 마련하여야 할 것이다(Fig. 8).

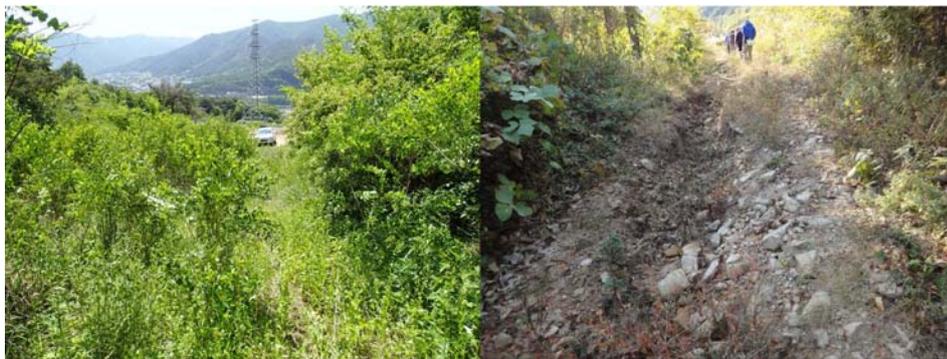
Fig. 9. Weeds overgrowth (left) and soil erosion (right) on the access/management road.

사방댐의 부대시설인 시설관리도로, 상·하류의 계류보전시설 및 계상상태, 안전시설의 상태는 Table 4에 나타내었다. 시설관리도로인 접근도로의 상태를 조사한 결과, 209개소(76.3%)에서 양호, 2개소(0.7%)에서 불량으로 나타났으며(Fig. 9), 63개소(23.0%)에는 접근도로가 개설되어 있지 않은 것으로 조사되었다. 사방댐의

관리도로는 시공 후 유지관리면에서 반드시 필요한 시설이므로 사방댐 시설과 동시에 개설되어야 하지만, 현재 시설되어 있지 않은 곳은 신속히 산주와 협의하여 설치하여야 할 것이다. 또한, 시설관리도로가 불량한 것으로 조사된 곳은 시설관리도로 내로 싸리나무 등의 식생이 침입하거나 구곡침식이 진행된 곳으로 풀베기 사업 및 보수사업을 진행하여 기능이 조속히 회복되도록 하여야 할 것이다.

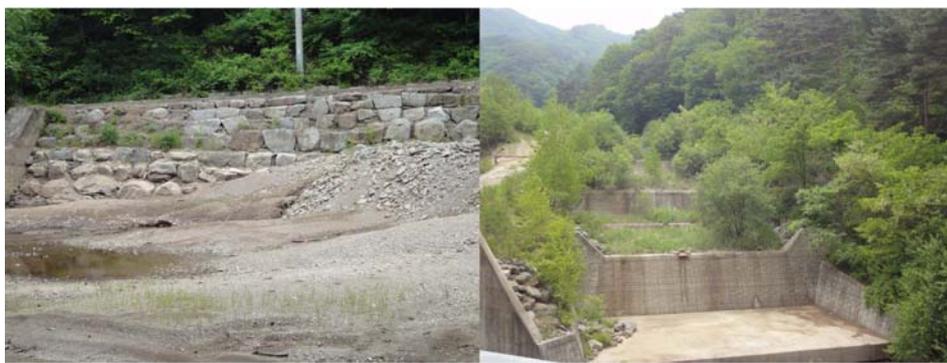
사방댐 상·하류에 시설된 계류보전시설을 점검한 결과, 상류에는 대부분이 콘크리트 골막이, 기슭막이 등이 시공되었으며, 하류에는 돌망태, 깎잡식 기슭막이 및 콘크리트 바닥막이 시공되었다(Fig. 10). 전체적으로 계류보전시설이 시공된 곳은 상류가 46개소(16.8%), 하류가 126개소(45.9%), 시공되지 않은 곳이 상류가 228개소(83.2%), 하류가 148개소(54.1%)로 조사되었다.

**Fig. 10.** Auxiliary facilities located in upstream (left) and downstream (right) of the check dam.

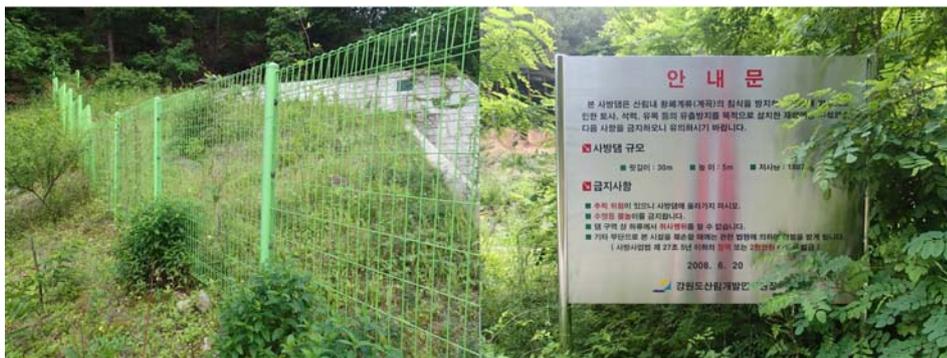
**Fig. 11.** Safety fence (left) and sign board (right) of the check dam.

사방댐의 안전시설에는 사방댐으로의 접근과 추락사고를 예방하기 위한 안전휀스와 사방댐의 인위적 훼손 시 법적인 처벌을 받을 수 있다는 사실을 알리는 안내판 등이 있다. 안전시설에 대해 조사한 결과 189개소는 양호한 것으로 나타났으며, 67개소인 24.5%는 안전시설이 없지만 신규설치는 불필요, 1개소인 0.4%는 불량하지만 신규설치는 불필요, 17개소인 6.2%는 신규시설이 필요한 것으로 조사되었다. 특히, 현재 안전시설이 없지만 신규시설이 필요한 것으로 조사된 17개소는 대부분 임도변이나 농로변 등 사람의 접근이 쉬운 위치에 있으며, 농경지 주변에 위치한 사방댐도 분포하고 있기 때문에 방치할 경우 안전사고가 발생할 위험이 높으므로 안전시설을 설치하여야 할 것이다(Fig. 11).

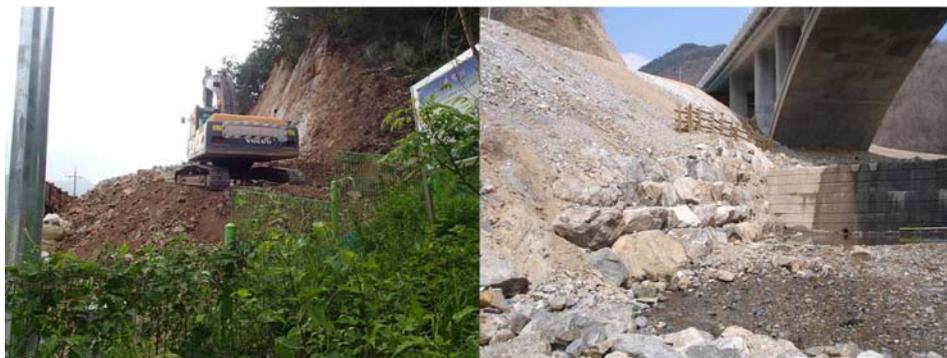
및 피복상태에 대하여 조사한 결과, 생육율, 활착율, 피복상태 일체가 273개소인 99.6%에서 양호, 1개소인 0.4%에서 불량한 것으로 조사되었다(Table 5). 사방댐 주변의 녹화 피복 상태는 대부분 양호하였으며, 녹화상태가 불량한 것으로 조사된 지역은 주변의 개발에 의해 식재목이 벌채되었기 때문인 것으로 나타났다(Fig. 12).

**Fig. 12.** Cutting trees during construction.

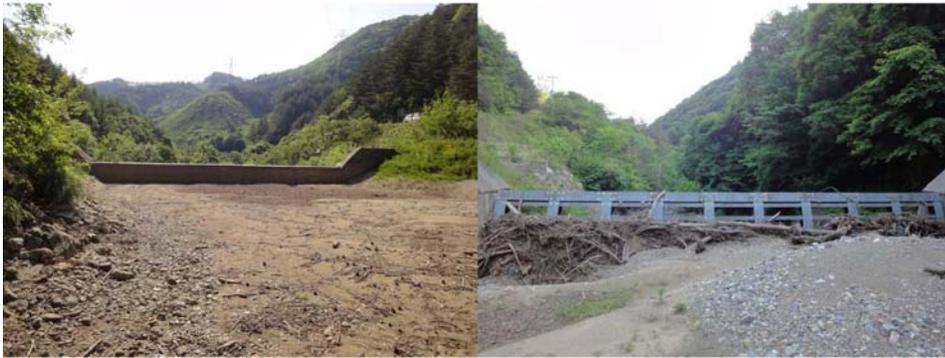
**Fig. 13.** Sediment and in-stream wood stored by the check dam.

저사량이 유효고 대비 70% 미만인 지역이 205개소인 74.8%로 조사되었으며, 유효고 대비 약 70% 이상 저사된 69개소인 25.2%의 경우 대부분은 상류에서 유출토사가 지속적으로 발생하여 만사된 상태였지만, 준설의 시급성이 없을 것으로 사료된다. 다만 90% 저사된 것으로 조사된 5개소는 신속히 준설을 실시하여 사방댐의 기능을 회복시켜야 할 것으로 파악되었다(Fig. 13).
