J. of The Korean Society for Aeronautical and Space Sciences 42(4), 344-350(2014)

## 한국형 기동헬기 다기능시현기의 이상시현 개선에 관한 연구

A Study on Improvement about abnormal display of  
Multi Function Display for KUH

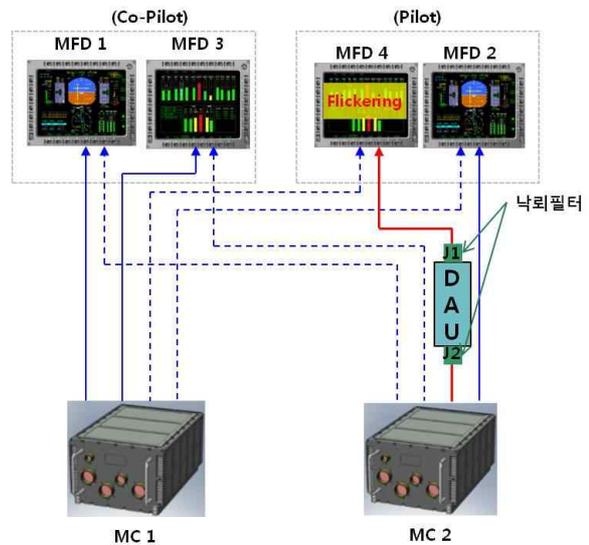
Fig. 2. DVI Signal path diagram of KUH MFD

MFD 4 Flickering 현상의 고장탐구 결과를 바탕으로 MC로부터 각각의 MFD에 DVI 신호가 전송되는 경로를 확인하였다. 각 MFD에 대한 DVI 신호경로는 Fig. 2와 같으며, Fig. 2의 실선은 Primary mode 상태, 점선은 Secondary mode 상태를 나타낸다. Fig. 2에서 확인할 수 있듯이, MFD 1~MFD 3은 MC에서 MFD로 직접 연결되는 DVI 신호경로를 가지고 있는 반면 MFD 4는 항공기 체계 설계 개념의 제약사항으로 다른 MFD와 달리 상대적으로 복잡한 DVI 신호경로(MC 2→낙뢰필터→DAU→낙뢰필터→MFD 4)를 가지고 있다. 각 MFD에 대한 DVI 신호의 전송 경로를 Table 4에 정리하였다.

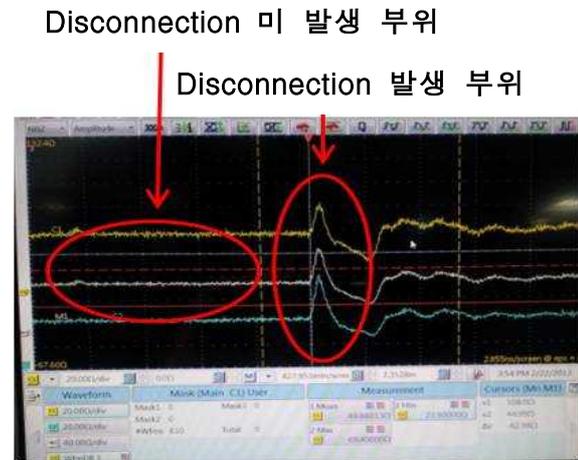
**Fig. 3. DVI signal waveform at disconnection point**

MFD 4 Flickering 현상의 원인으로 볼 수 있는 것은 DVI 신호경로 상의 disconnection point이다. Disconnection point는 DVI 신호경로의 시작점 및 종료점, DVI 신호경로 상에서 각 구성품이 연결되는 지점을 의미한다. MFD 1~MFD 3은 MC에서 MFD로 직접 연결되므로, 각 경로의 시작점 및 종료점이 disconnection point가 된다. 반면에, MFD 4는 MC2에서 신호가 전달되는 경로 상에 낙뢰필터 및 DAU를 연결하는 과정에서 장비와 케이블 간의 커넥터 체결로 인한 disconnection point가 추가적으로 발생하게 된다. 이러한 disconnection point에 대하여 TDR (Time Domain Reflectometer, 네트워크 케이블의 손상 및 단선을 검사하는 장비)을 이용하여 신호 파형을 측정(검사를 위한 신호를 전송하고 신호의 반송에 따라 상태를 점검)한 결과, 신호가 전달되는 과정에서 왜곡 또는 지연이 발생함을 확인할 수 있었다. Fig. 3은 disconnection point에서 측정된 DVI 신호의 왜곡 현상을 나타낸다. 그리고 Table 7은 각 MFD가 전송되는 신호 경로상의 disconnection point 개수를 정리하였다.

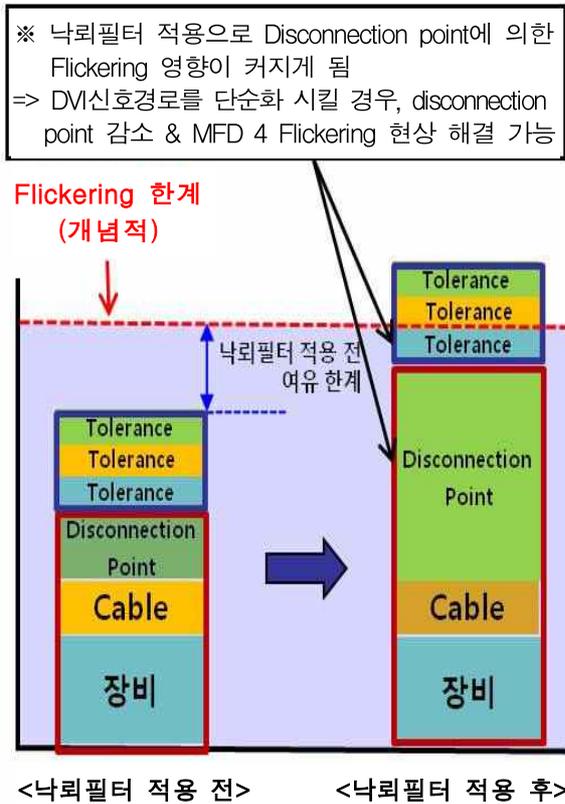
Fig. 4. The cause of occurrence about KUH MFD 4 Flickering

이상에서 검토한 결과를 토대로 내릴 수 있는 결론은 DVI 비디오 신호 전송 경로에서 가장 큰 영향을 미치는 요소는 복잡한 DVI 신호 경로(전송 선로에 존재하는 정전용량)와 Disconnection Point에 의한 신호 왜곡이다. MC 2에서 MFD 4로 DVI 신호가 전송되는 과정에서 경로상의 저항성분 또는 케이블/낙뢰필터 내의 정전용량에 의한 신호의 왜곡 및 지연이 발생하게 된다. 그리고 MFD 4의 경우 케이블 길이 및 DAU/낙뢰필터의 추가 적용으로 인하여 신호의 열화 요인이 상대적으로 더 많이 발생하게 된다. 또한, 각 구성품 및 부품의 개별 Tolerance가 누적되어 임계치(Threshold)를 초과할 경우 MFD 4 Flickering 현상이 발생하게 되는 것이다. Fig. 4는 MFD 4 Flickering 현상의 발생 원인에 대한 개념적인 분석 결과이다[6, 7].
