윤활유 오염과 디젤엔진의 크랭크핀 이상마모에 대한 원인 규명

Root cause analysis of the abnormal wear on diesel engine crankpin and lubricant contamination

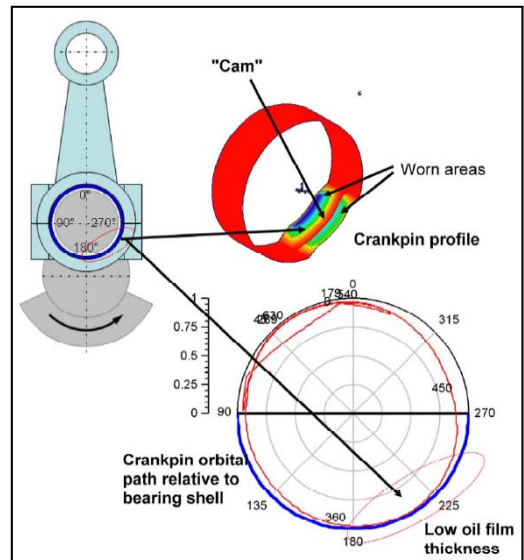
Figure 1은 크랭크핀 이상마모 발생 위치를 나타낸 것이며 엔진출력단에서 바라볼 때 시계방향으로 90°~ 180° 사이에 이상마모가 발생하였으며, 실제로 점검한 전체 10척 분, 엔진 60대의 크랭크핀에서 운전시간에 따른 마모정도의 차이는 있었지만 동일한 현상이 확인되었다. Figure 2는 실제 사고 호선의 크랭크핀 마모형상을 계측한 결과로 A, B Bank 사이 베어링셸과 크랭크핀 저널이 접촉하지 않는 영역은 마모가 발생하지 않았으며, A, B Bank의 Oil Hole 위치에서 상대적으로 마모가 덜 진행되어 있는 형태이다.

Figure 1: Cam (ridge) wear phenomenon and typical position

크랭크핀 조도의 경우 제작도면 상 관리기준이 Ra 0.4 미만인 반면 마모가 발생한 부분은 Ra 0.08 수준으로 조도가 좋아진 현상이 관찰되었다. 크랭크핀의 이러한 이상마모는 이미 알려진 마모형태로 캠 마모(Cam Wear)[2]라고 한다. 다만 알려진 캠 마모의 경우 엔진을 장기간 운전 시 발견되는 일반적인 현상이지만, 본 논문에서 다루는 이상마모의 경우 마모형태와 위치는 동일하지만 단시간에 사고가 발생한 차이점을 갖고 있다.

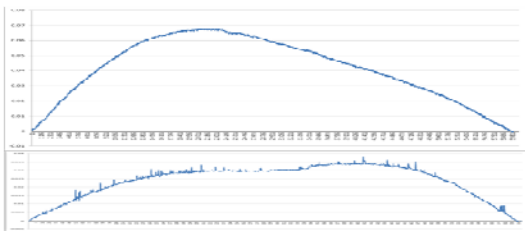
Figure 3, 4는 형상측정기(Formcorder)를 이용하여 신품 베어링셸과 사고호선의 베어링셸의 마모형상을 계측한 결과이다. 상부 베어링셸은 신품과 사고호선 모두 가운데가 볼록한 형상을 가지고 있다. 사고호선의 경우 상·하부 베어링셸 모두 평평해지는 현상이 관찰되었다. 상부 베어링셸의 경우

Figure 3: Measurement result of upper bearing shells

Figure 3과 같이 Oil Hole 위치가 마모에 의해 파어진 형상으로 측정되었다. 반면 상·하부 베어링셸 계측 결과는 한 면의 형상에 대한 정보를 확인할 수 있었기 때문에 베어링셸이 전면적으로 마모가 발생하였을 경우 마모량을 확인할 수는 없었다.

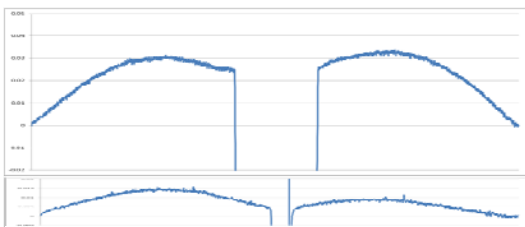
Figure 4: Measurement result of lower bearing shells

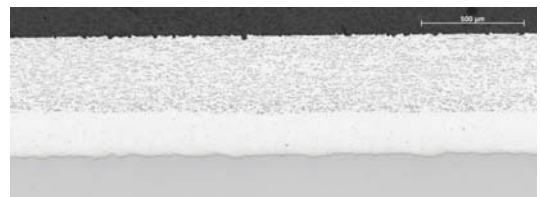
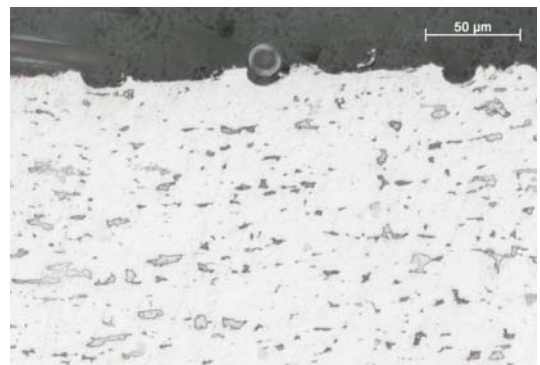
상·하부 베어링셸의 구동면에는 이물질에 의한 미세한 스크래치들이 많이 관찰되었다. 이러한 현상은 윤활유 내 이물질들에 의해 발생하는 것으로 크랭크핀보다 상대적으로 경도가 낮은 베어링셸의 구동면에 다수의 미세한 스코어링(Scoring) 자국들을 남기는 현상이다. 반면 상부 베어링셸은 하중에 의해 평탄해지며 미세한 스크래치들이 다시 평평해지는 현상들이 관찰되었다.

Figure 5: Microsection of damaged lower bearing shell

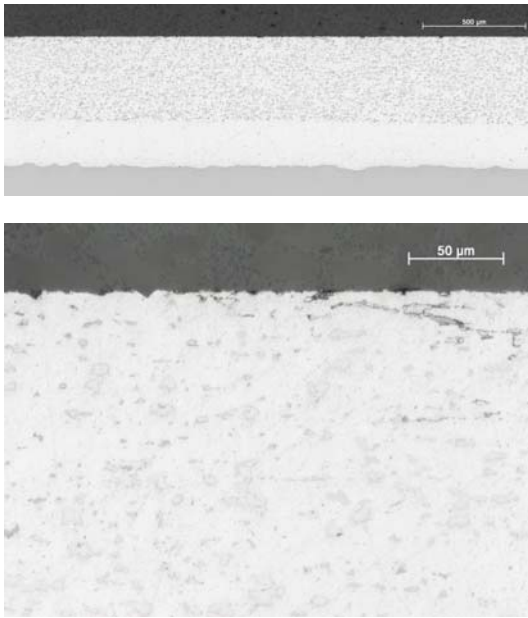
Figure 6: Microsection of damaged upper bearing shell

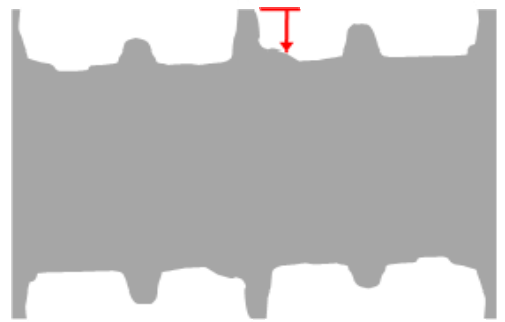
크랭크핀의 마모량은 엔진구동으로 인해 마모가 진행됨에 따라 절대 값을 구할 수는 없었다. 따라서 V-Type 엔진의 경우 **Figure 15**와 같이 A, B Bank 사이 베어링셀이 존재하지 않는 영역은 마모가 발생하지 않음으로 그 영역의 크랭크핀 직경을 기준으로 상대적인 마모량을 측정하였다.

실제 문제가 발생한 크랭크핀의 상대적인 마모량 계측 결과 120 ~ 150°위치에서 마모량이 상대적으로 컸고, A, B Bank의 Oil Hole 위치에서 마모가 덜 진행되어 있는 형태이다. 편측 기준 최대 약 50 μm 까지 마모가 진행되었다. 반면 마모형상의 경우 소착사고가 발생하여 절단한 크랭크핀(**Figure 2**)만 정밀측정이 가능하였으며 그 외 크랭크핀의 경우 측정장비의 한계, 온도 변화, 계측자 측정 기량 등의 차이로 정밀 측정에는 어려움이 있었다. 그러나 마모의 형태는 사고엔진의 경우와 유사하며 마모의 정도는 엔진의 운전시간과 윤활유 오염 정도에 따라 차이가 있는 것으로 판단된다.

Figure 15: Schematic of relative wear rate measurement

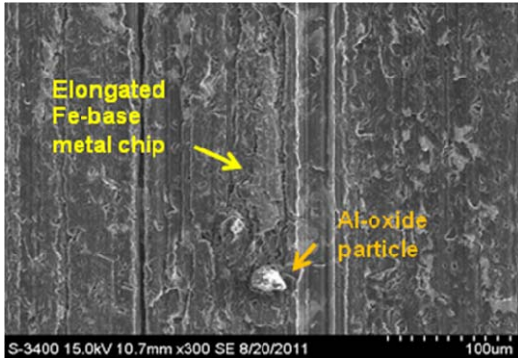
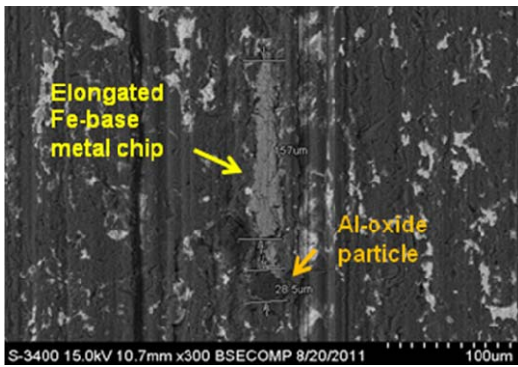
주사전자현미경(Scanning Electron Microscopy)를 이용하여 베어링셀에 박혀 있는 이물질들에 대한 분석을 실시하였다. 분석 결과 박혀있는 이물질들은 크게 두 가지 형태로 확인되었다. 첫 번째 형태는 **Figure 16**과 같이 Al-oxide가 베어링셀에 박혀있고 크랭크핀의 원주 방향으로 Fe-계 금속이물질이 연신되어 있는 형태이다.

Figure 16: SEM image of Al-oxide with elongated Fe-based particle

서 발견된 Al-oxide는 정상호선 대비 그 수가 적었음에도 불구하고 대부분이 연신된 Fe-계 금속이물질과 함께 관찰되었다. 따라서 주사전자현미경으로 확인된 Fe-계 금속이물질은 Al-oxide에 의해 마모된 크랭크핀의 잔해물로 추정된다.

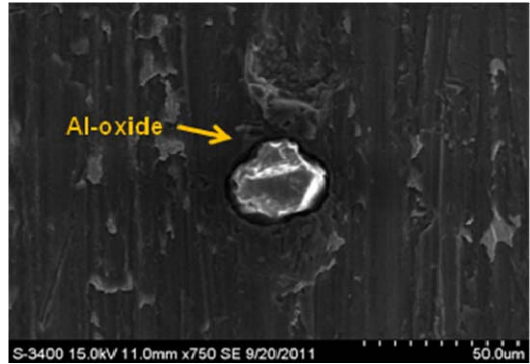
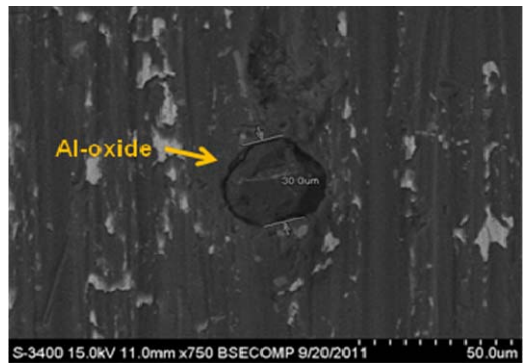
두 번째 형태는 **Figure 17**과 같이 Al-oxide가 베어링 셀에 단독으로 박혀있는 경우이다. 이외에도 다양한 형태의 이물질들이 박혀 있으나 대부분은 두 가지 형태를 벗어나지 않았다. 중요한 사실은 베어링셀에 박혀 있는 이물질에 대한 두 가지 유형이 **Table 3**과 같이 사고호선과 정상호선의 경우로 뚜렷이 구분된다는 점이다. **Table 3**에서 사고호선은 A, B이며 정상호선은 C, D, E이다. 정상호선에서 박혀있는 Al-oxide는 사고호선에 박혀있는 Al-oxide의 수가 동일한 면적으로 환산할 경우 최대 약 26배 많았음에도 불구하고 연신된 Fe-계 금속 이물질은 검출되지 않았다. 반면에 사고호선에

Figure 17: SEM image of Al-oxide separately

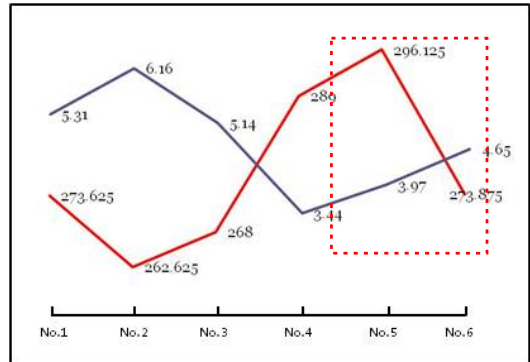
경도와 마모량에 대한 문제의 경우 연삭마모에 있어 상관관계가 있다. 그러나 경도가 캠 마모의 주 원인인지에 대해서는 추가적인 검토가 필요하다. **Figure 18**은 실제 캠마모가 발생한 크랭크핀의 경도와 마모량을 비교한 그림이다. 흔히 알고 있는 바와 같이 대부분의 엔진에서 경도와 마모량은 반비례 관계에 있는 것을 알 수 있다. 반면 그림의 5번 엔진의 경우 경도가 평균 296 HB로 4번 엔진의 경도

Figure 18: Hardness vs. Wear rate from damaged vessel

평균 289 HB보다 높음에도 불구하고 마모량은 평균 3.97 µm로 평균 3.44 µm보다 많은 것으로 측정되었다. 이러한 경향은 다수의 엔진에서 확인되었다.

따라서 경도의 경우 마모와 반비례 관계에 있으나 캠 마모의 주 원인이 될 수 없음을 알 수 있다.

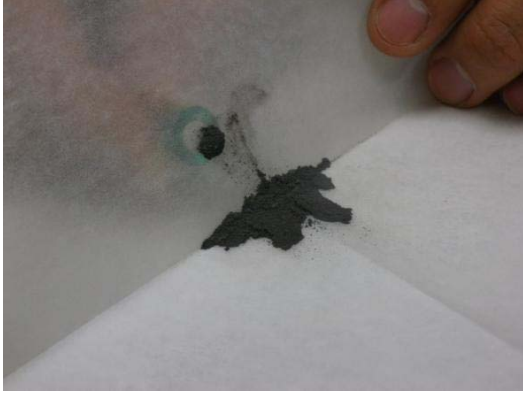
선행연구에 의하면 연소생성물이 AISI 52100 Steel (JIS SUJ2, 내열강 내마모강, HRC 60~67)의 표면에 골을 생성시키는 결과가 확인되었다[7]. Figure 19는 Sump Tank로부터 채취된 이물질에 자석을 붙인 사진이 수거된 이물질은 단순히 흑연으로 구성된 물질이 아니라 자석에 붙는 금속 계열의 이물질도 포함하고 있다는 것을 증명해준다. Figure 20은 자석에 붙는 이물질을 X-선 회절 분석기를 통하여 상 분석을 실시한 결과로 Fe-계열의 탄화물(Carbide)이 검출되었다. Fe-계열의 탄화물은 경도가 매우 높은 물질로 크랭크핀을 충분히 마모시킬 수 있는 물질이다.

Figure 19: Magnetic property of soot from exhaust gas

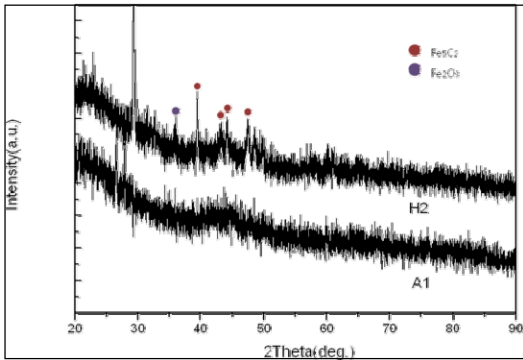
Figure 20: XRD pattern of Soot (Particle of Figure 19)
