제주와 강원 지역의 낙뢰특성 및 풍력발전기의 낙뢰피해 비교 연구 A Comparative Study on Lightning Characteristics and Lightning Damage to Wind Turbines of Jeju and Gangwon Region

Abstract: An investigation on lightning characteristics and damage to wind turbines was performed on Jeju and Gangwon regions. The lightning data from January 2010 to September 2013 detected by IMPACT ESP were collected and analyzed in detail. Hangeyong and Seongsan wind farms of Jeju province and Taebaek, Changjuk, Taegisan and Gangwon wind farms of Gangwon province were selected for this study. Lightning rates and lightning damage events at the six wind farms were compared with each other. Lightning maps for the two regions were drawn using lightning frequency data. As a result, lightning frequency of Gangwon region was higher than that of Jeju region, while lightning strength of Gangwon was weaker than that of Jeju. Lightning rates were assessed to be good for all of the six wind farms. No lightning damage to wind turbines occurred at the two wind farms of Jeju, while some lightning damage to wind turbines took place at the four wind farms of Gangwon.

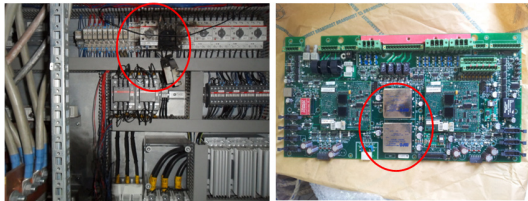
태백 및 창죽 풍력단지에서 발생한 풍력발전기의 피해 관련 사진을 Fig. 9에 보여준다. 손상된 부분을 분별할 수 있도록 원으로 표시하였다. 왼쪽 사진은 태백 풍력단지에서 발생한 제어가 손상된 경우이고, 오른쪽 사진은 창죽 풍력단지에서 발생한 변환기 모듈이 소손된 경우이다. 이러

한 전기 전자기기의 소손은 주로 유도뢰에 의해 발생되며, 서지보호기(SPD)가 설치되어 있더라도 부적절한 용량 등의 사용으로 인하여 이러한 피해가 발생할 수 있음을 보여주고 있다.

Fig. 9 Damage to electric parts by indirect lightning (Left: TB, Right: CJ)

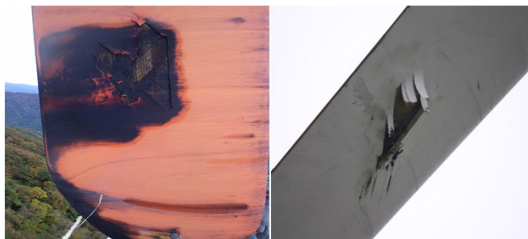
Fig. 10은 태기산 및 강원 풍력단지에서 발생한 낙뢰 피해 사진이다. 두 풍력단지 모두 직격뢰에 의해 블레이드가 손상되었다. 블레이드에 낙뢰보호장치가 설치되어 있지만, 부적절한 보호장치의 사용으로 블레이드가 소손 또는 파손으로 이어진 것이다. 이러한 블레이드의 피해는 세계적으로 빈번히 발생하고 있으며, 이에 대한 완벽한 대책이 없는 실정이다. 그러나 적절히 작동하는 블레이드의 낙뢰보호장치는 낙뢰피해를 최소한으로 줄여 주고 있다는 데에는 이견이 없다.¹²⁾

Fig. 10 Damage to blades by direct lightning (Left: TGS, Right: GW)
