국지성 집중강우 인한 비탈면 붕괴 과거 사례 분석

김낙영
도로교통연구원 수석연구원

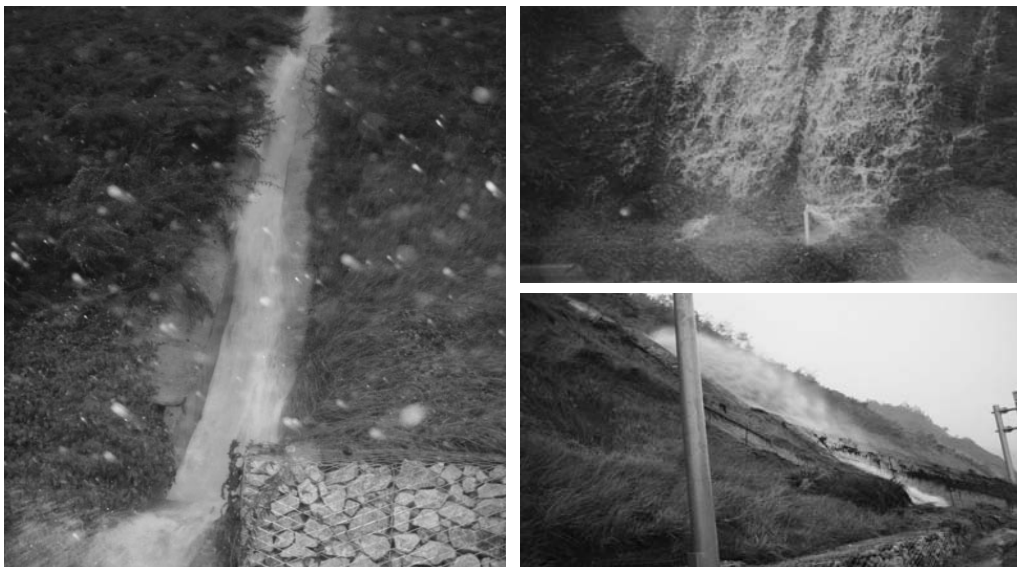
일반적으로 비탈면내의 배수시설은 주로 산마루측구, 도수로 소단 측구가 시공되어 있는데 집중 호우시 배수시설 용량의 부족으로 그림 3.1과 같이 사면을 따라 월류되어 사면의 유실을 유발시키는 사례가 많다.

배수설계는 도로설계요령에 설계발생빈도의 기준에 의하면, 사면내의 배수시설(측구)은 5년 설계발생빈도, 압거 및 배수관의 경우는 25년(배수구조물 설계법)을 고려하여 설계유량을 결정하도록 되어 있다. 그러나 최근의 강우량은 이러한 설계유량을 훨씬 뛰어 넘는 강우량으로 시공된 도수로 등의 배수시설의 수리단면이 부족되어 발생하는 경우가 있어 배수시설에 대한 단면설계시에 합리적인 측면에서 이러한 강우량을 반영하여야 할 것이다.

그림 3.1 사면내 도수로 및 측구의 용량부족으로 인해 유실이 발생하는 사례

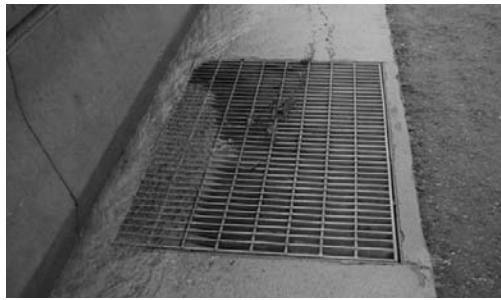
비탈면 사면의 유실이 발생하는 경우, 그림 3.2와 같이 도로 노면측에 설치되어 있는 집수정이 토사의 유입에 의해 막혀 물이 성토사면으로 유입되어 발생되어 토사를 세굴 시키고 유실시키는 사례들이 있다. 이는 집수정의 관리 소홀의 문제 및 집수정의 단면부족으로 인해 발생하는 경우로 나눌 수 있는데, 관리 소홀에 대한 문제는 우기가 시작되기 이전에 집수정을 청소하거나 현재 설치되어 있는 집수정을 유지관리가 원활한 집수정 형태로의 개선하는 방안 등이 필요하다.

그림 3.2 집수정 막힘

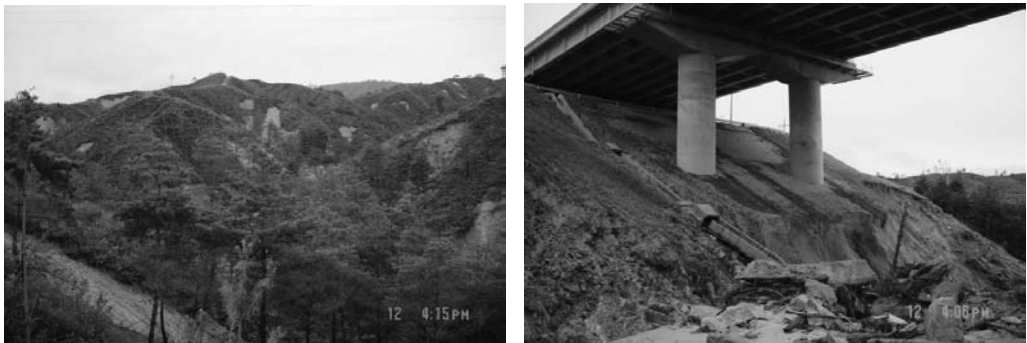
과거의 사례를 살펴보면 강원도 지역에 발생된 산불에 의해 그림 3.3과 같이 산지의 황폐화로 인해 강우시 토석류 및 나무뿌리 등의 계곡으로 유입되면서 유로가 차단되고 이로 인한 유로의 변경으로 성토사면의 유실 및 그림 3.4와 같이 산불이 발생된 구간에서의 토석류발생으로 인해 도로를 차단하는 사례가 많았다. 이러한 붕괴사례는 계곡부가 형성된 구간에서 토석류가 유입되지 않도록 토석류 억제시설을 하는 방안 및 근원적인 계곡부에 대한 사방공사 등과 같은 방법이 강구될 수 있다.

그림 3.4 산불로 인한 토석류의 발생으로 유로 차단에 의해 유실 발생

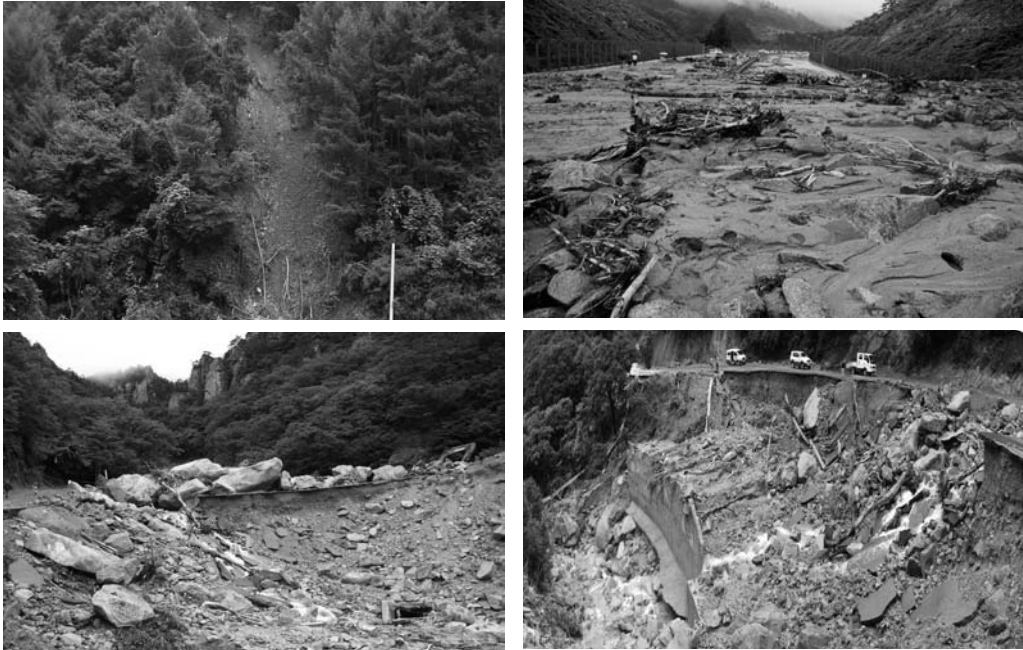
그림 3.4 계곡부의 토석류에 의한 피해 사례

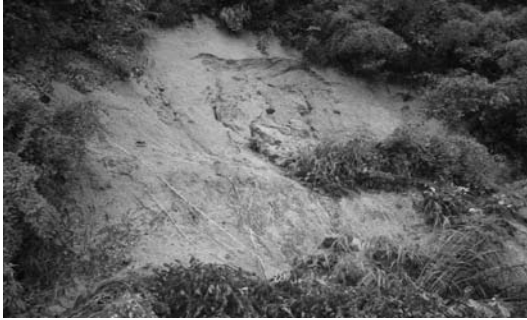
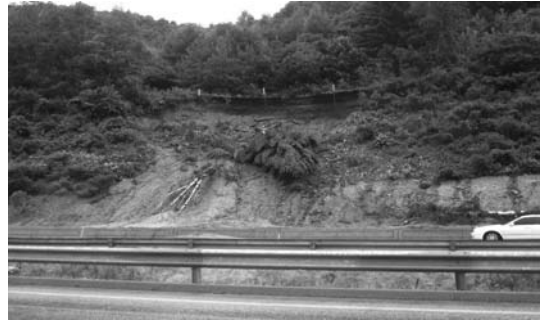
원호파괴 비탈면 붕괴 유형은 풍화로 인해 약화된 토층이 강우 및 지표수의 유입으로 인해 수위 상승으로 자중증가 및 전단강도 상실로 인해 원호형의 붕괴발생하는 것으로 다음 그림 4.1과 같다

그림 4.2 원호파괴 유형 일반적인 사례

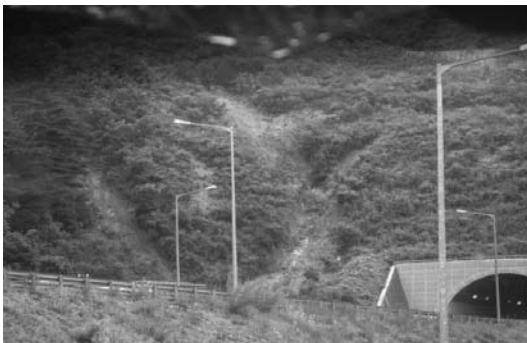
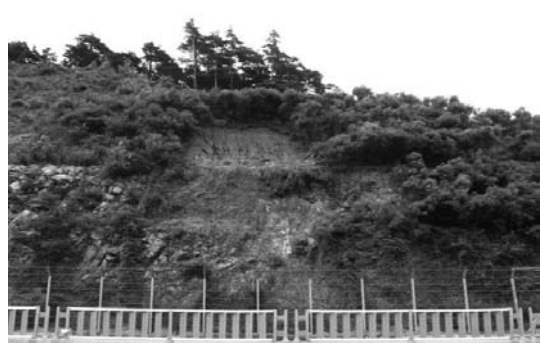
다음 그림 4.4는 표층 토층이 유실되어 도로를 차단시켰던 일반적인 사례이다.

그림 4.4 표층유실 유형의 붕괴사례

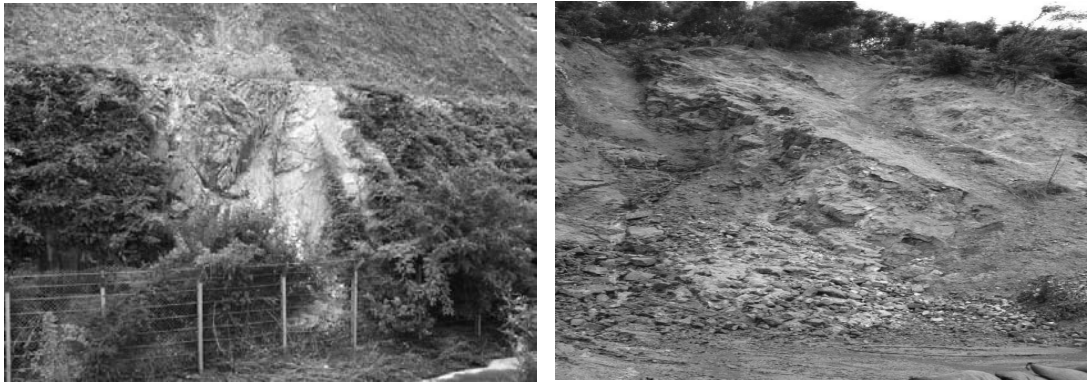
불연속면에 의한 비탈면 붕괴유형은 다음 그림 4.5와 같이 암반내에 발달하는 절리면 또는 단층면에 의한 붕괴양상이다.

그림 4.5 불연속면에 의한 비탈면 붕괴사례

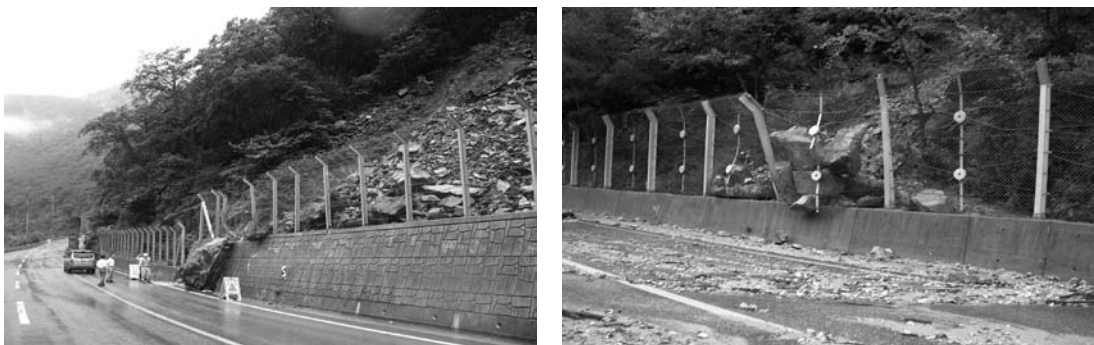
지반구성은 암반 및 풍화암으로 구성되어 표면에 암괴가 붙어 있고 붕괴원인은 풍화 및 동결융해 작용에 의해 절리틈새가 벌어지고 이로 식생이 이루어지고 강우시 절리틈새에 수압 등이 작용하여 표면에 붙어 있는 암괴가 붕락하는 유형이다. 붕괴규모는 일반적으로 깊이가 표면에 붙어 있는 암괴가 떨어지는 유형으로 큰 암괴가 떨어지는 경우가 많으나 비교적 규모가 작은 암괴가 떨어지는 경우가 많다. 피해상황은 다음 그림 4.6과 같이 낙석방지망 및 낙석방지울타리 파손, 도로 파손이 되었다.

그림 4.6 낙석에 의한 붕락사례

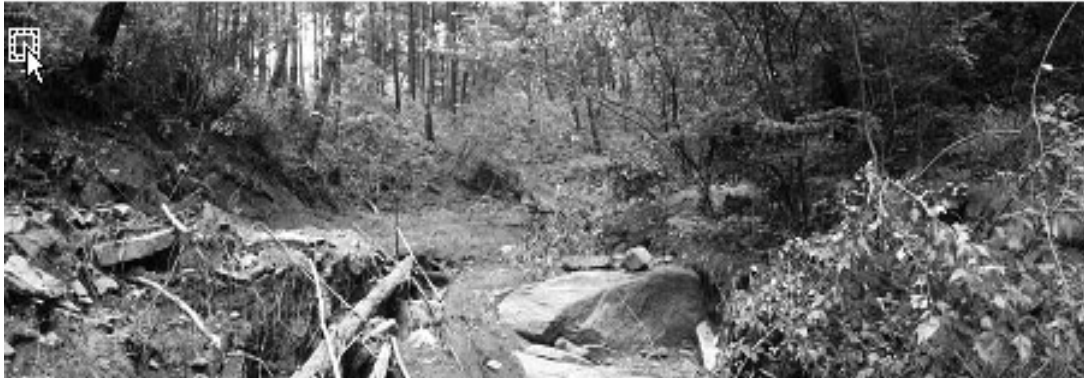
토석류의 지반구성은 비교적 강한 암반면 위에 얇은 토층이 형성되어 있음. 토층은 주로 큰 암괴가 혼합된 붕적층이 주를 형성하고 있다. 토석류는 전면부에서 큰 규모를 예측하기가 어려운 상태이나 발생 규모에 따라 붕괴가 발생한 연장이 큰 차이를 보인다. 다음 그림 4.8, 그림 4.9는 일반적인 토석류 발생사례로서 계곡을 형성하는 구간의 여러 개소에서 동시에 붕괴가 발생되어 있고 토석류가 발생된 계곡부의 경사는 $10^{\circ} \sim 25^{\circ}$ 의 범위가 많으며 계곡부의 나무와 큰 규모의 암괴를 쓸고 내려오는 붕괴유형을 보였다. 하부 지반조건이 강한 암반으로 구성되어 있다.

그림 4.8 일반적인 계곡부에서의 토석류

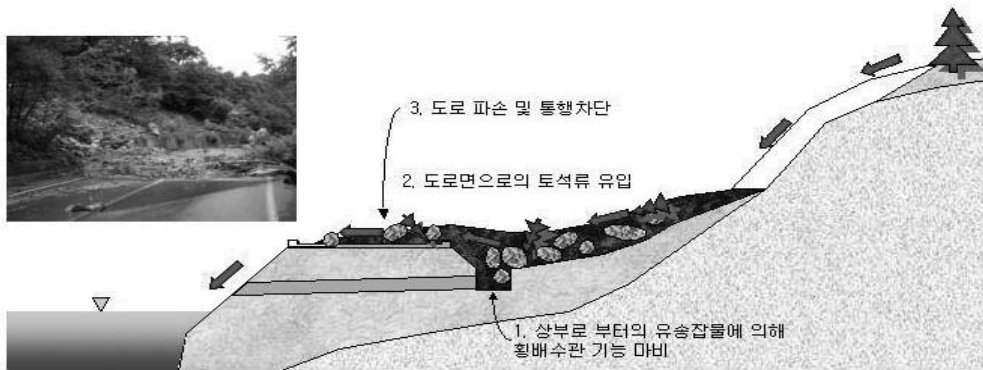
- STEP 1 - 상부로 부터의 유송잡물(토사, 암석, 초목류 등)에 의해 도로하부 횡 배수관 기능 마비
- STEP 2 - 대규모 토석류에 의해 토석류의 도로유입
- STEP 3 - 도로파손 및 도로 통행차단

그림 4.9 토석류의 도로유입
